Margit Moes vei 3, 7900 RØRVIK

**Flott leilighet beliggende i 2. etg,  
nært skole og turområde**

# Tilstandsrapport

## BOLIGBYGG MED FLERE BOENHETER

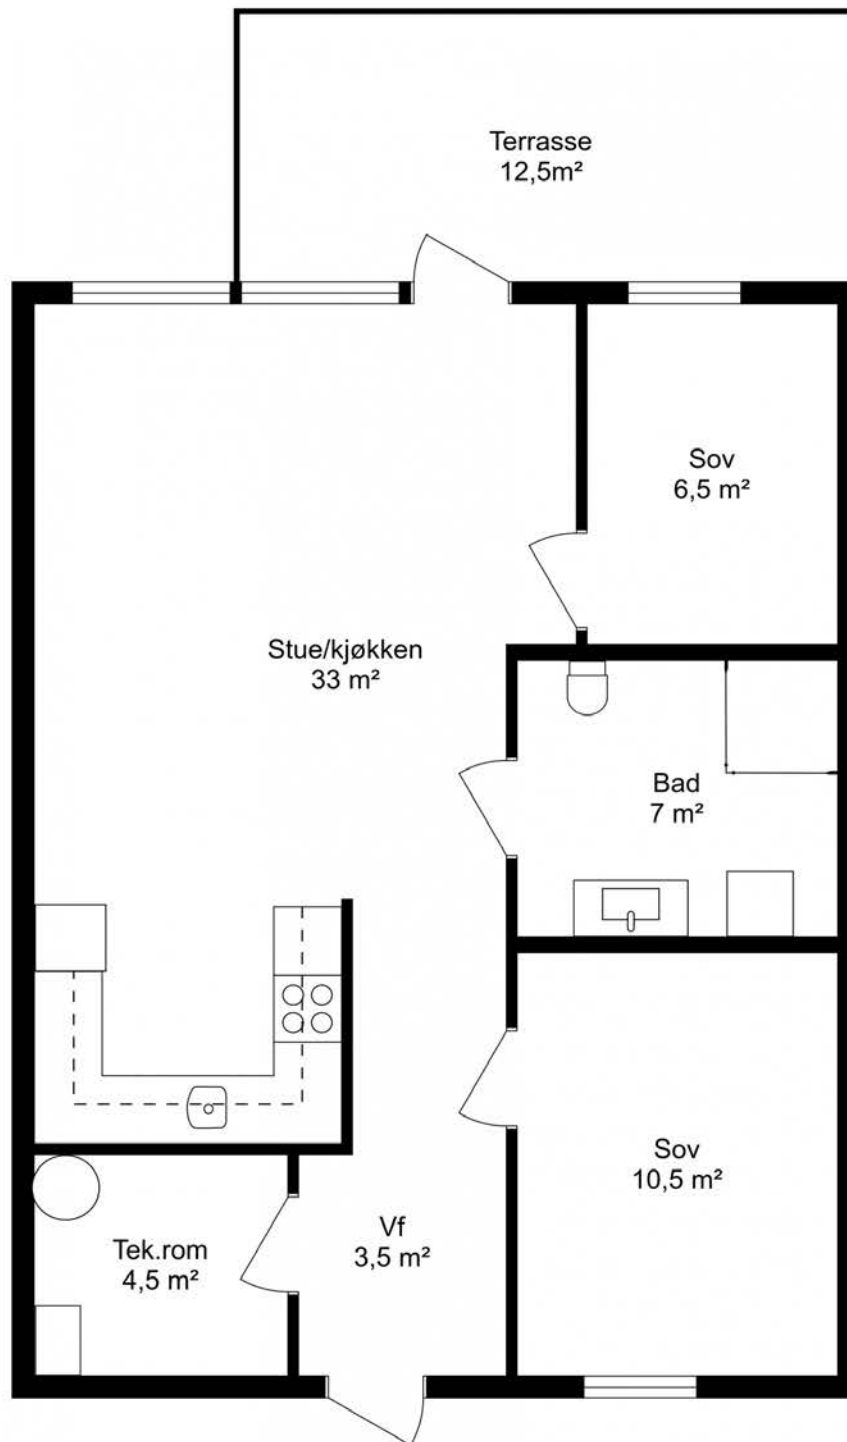
## 2. Etasje

Planskisse utarbeidet av Takst-Forum Trøndelag AS

Boenhetens BRA inneholder også areal for innvendige vegger.  
Boenhetens BRA vil derfor alltid være større enn summen av arealene på hvert enkelt rom

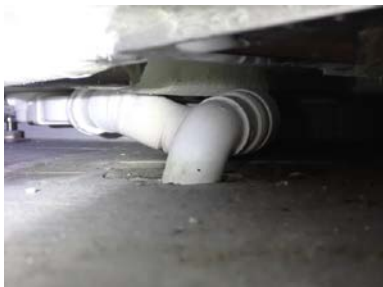
#### **TG 1** Sluk, membran og tettesjikt

Det er nyere stålsluk og smøremembran med dokumentert utførelse.  
Det er på grunn av dusjkabinettets plassering ikke foretatt kontroll av sluk.

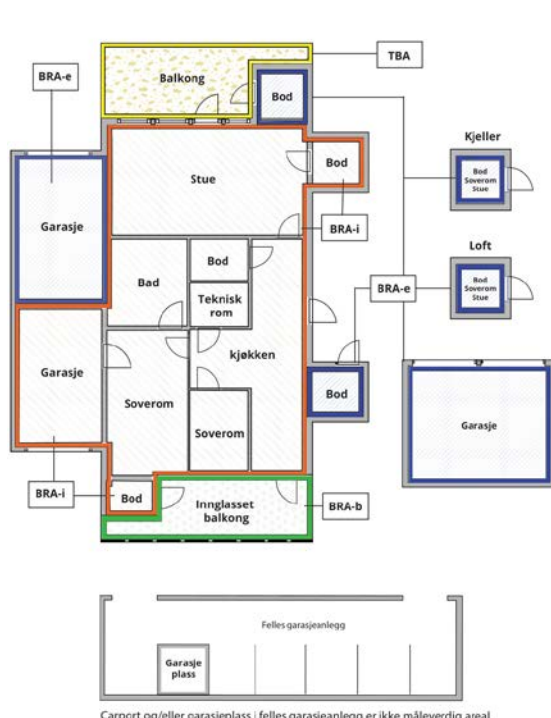
**BRA = BRA-i + BRA-e + BRA-b**

Bruksarealet for bygningen er bruttoarealet minus arealet som opptas av yttervegger.

Carport og/eller garasje plass i felles garasjeanlegg er ikke måleverdig areal

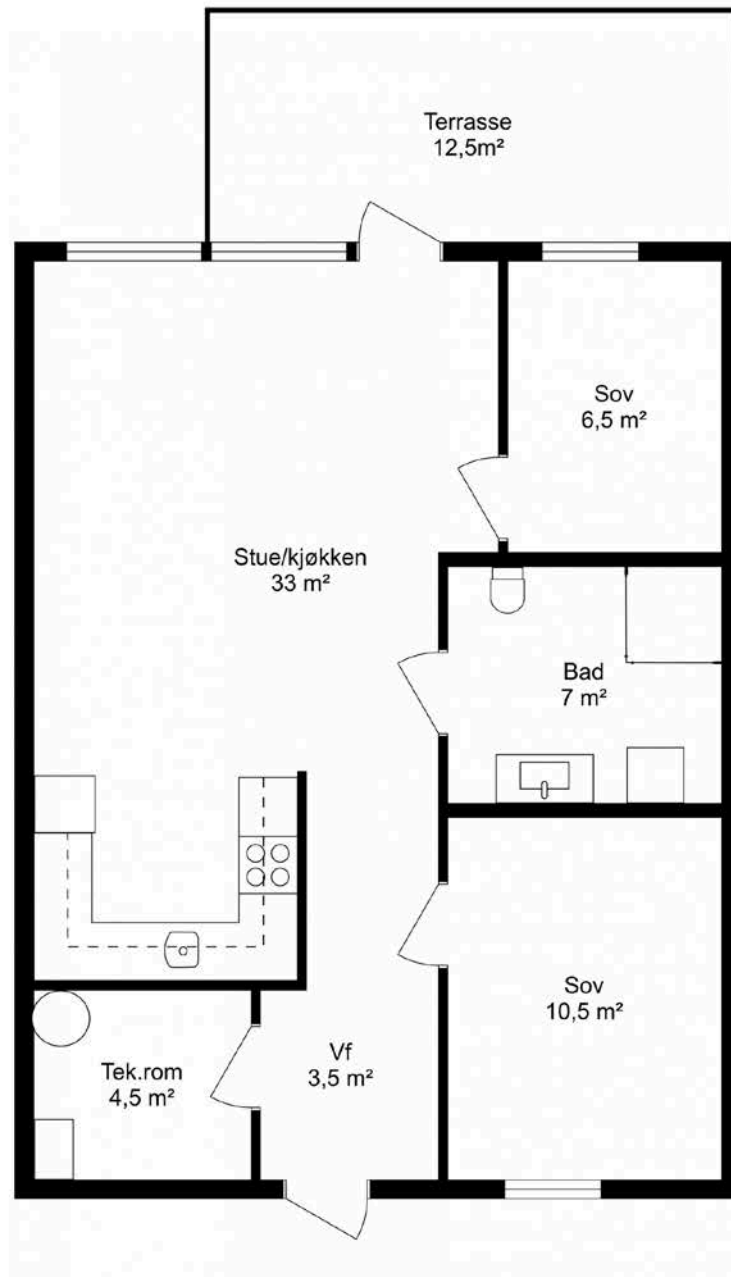
### 2. Etasje

Planskisse utarbeidet av Takst-Forum Trøndelag AS

Boenhetens BRA inneholder også areal for innvendige vegger.  
Boenhetens BRA vil derfor alltid være større enn summen av arealene på hvert enkelt rom.
