Johanne Borgens veg 11, 2040 KLØFTA

**Stor enebolig i barnevennlige omgivelser. Garasje, elbillader. Flotte uteplasser. Vannbåren varme.**

**Salgsobjekt:** Enebolig  
**Eierform:** Eiet  
**Byggeår:** 2006  
**BRA-i/BRA Total:** 154/213 m<sup>2</sup>  
**Tomtstr.:** 825.8 m<sup>2</sup>  
**Soverom:** 4  
**Gnr./bnr.** Gnr. 48, bnr. 78

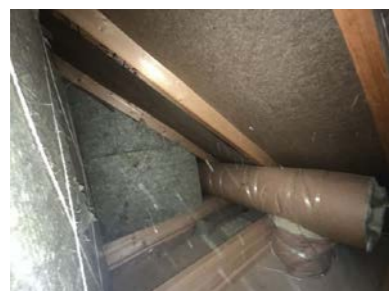
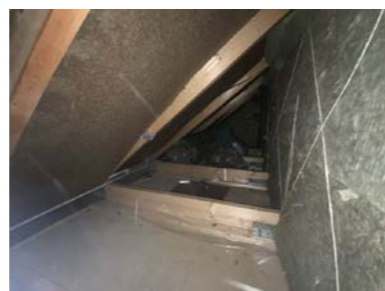
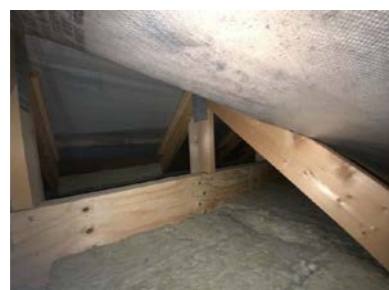
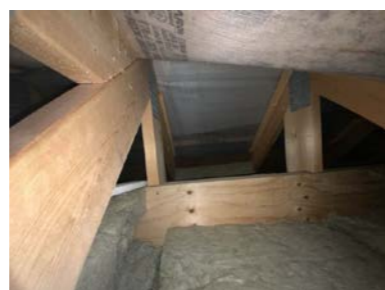
#### Vurdering av avvik:

- Det er registrert symptom på aktivitet fra skadedyr

- Det må foretas tiltak for å lukke avviket.

Se øvrig vurdering av veggkonstruksjon.

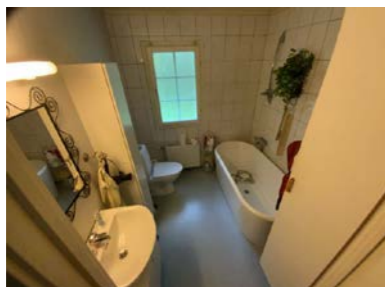
### 1. ETASJE > BAD

#### TG 2 Overflater vegger og himling

- Det er vindu/dør med ikke fuktbestandige materialer i våtsonen (ved vask, dusj, badekar, osv.), løsningen eller byggematerialet er uegnet

Vindu bør fuktbeskyttes ved dusjing i badekar. Dette for å unngå unødig fuktbelastning av vindu og fuktskade på dette.

- Uegnete materialer må fuktbeskyttes/utskiftes.

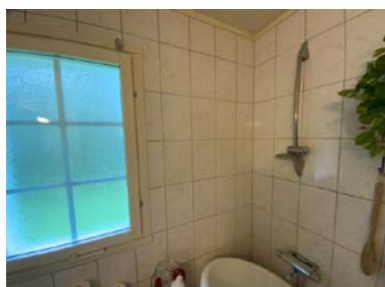
#### Vurdering av avvik:

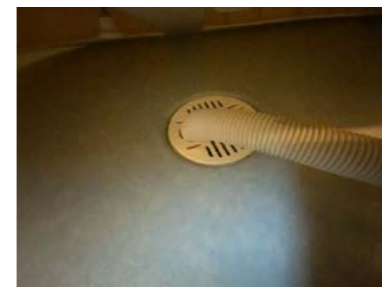
### 1. ETASJE > BAD

#### TG 1 Sanitærutstyr og innredning

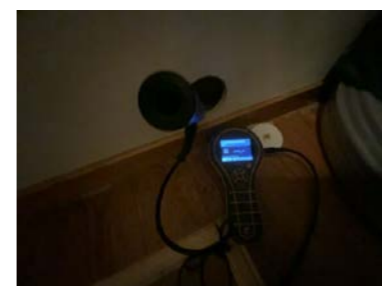
### 1. ETASJE > VASKEROM

- Det er påvist mangelfull/feil utførelse rundt rørgjennomføringer e.l. som gir fare for fukt i konstruksjonen i våtsone.

Vannlekkasje av rør for vannbåren varme kan føre til fuktskade i gulv.

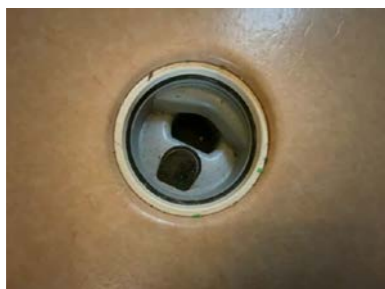
#### Vurdering av avvik:

- Overvåk konstruksjonen jevnlig. For å få tilstandsgrad 0 eller 1 må løsningen utbedres, men tidspunktet for når dette er nødvendig er vanskelig å si noe om.

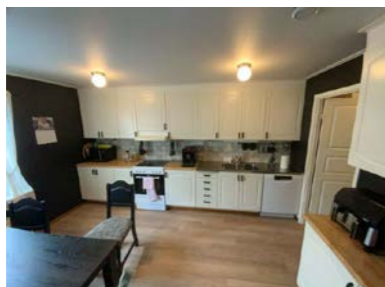
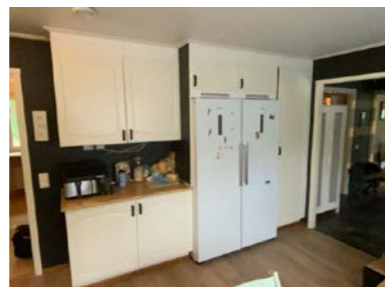
#### Vurdering av avvik:

- Det er påvist skader på overflater/kjøkkeninnredning utover normal slitasjegrad.

Innredningen vurderes å ha tiltenkt funksjon utover nevnte avvik.

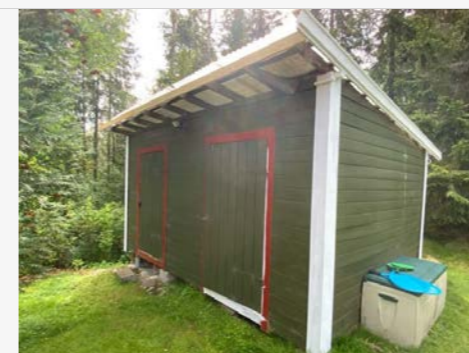
### Vedbod

Enkelt uisolert bod med bindingsverk i tre. Plastplater på tak. Plassbygget dører. Etablert på punktfundament av betong og lecablokker. Det anbefales alltid en tilstandsvurdering utover nevnte vurdering. Bygget fremstår med slitasje og lader. Ytterligere undersøkelser tilføres kjøper.
