Rustadgrenda 26, 0693 OSLO

**Lys og pen 3-roms toppleilighet
med sydvestvendt balkong på 8
m² | Gode solforhold | Varmtvann,
TV og internett inkl.**

Tilstandsrapport

3-ROMS LEILIGHET MED BALKONG

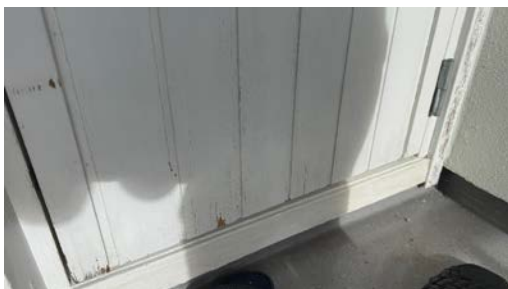
1 TG 1 Balkonger, terrasser og rom under balkonger

Ingen unormale avvik registrert utover normal og forventet bruksslitasje samt klimapåvirkning.

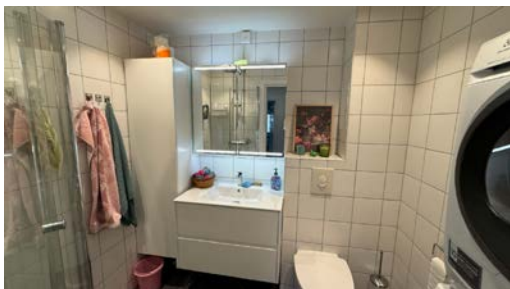
4. ETASJE > BAD

- Det er påvist at høydeforskjell fra topp slukrist til gulv/synlig topp membran ved dørterskel er mindre enn 25 mm.
- Det er påvist sprekker i fliser.

- Til tross for avviket i fall/høydeforskjell til sluk, vil gulvet fortsatt kunne lede vann mot sluket, men med redusert effektivitet. Dette kan potensielt øke risikoen for vannansamling i enkelte områder av badet.

Baderommet fungerer med avviket som er nevnt ovenfor.
Oppgradering av overflatene vil være naturlig ved modernisering av baderommet.

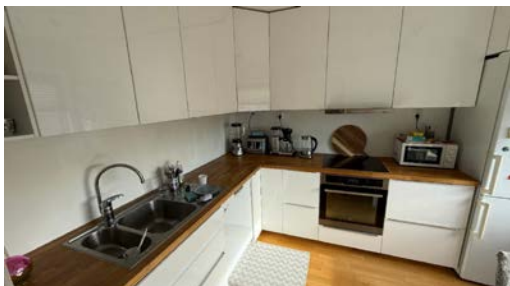
4. ETASJE > KJØKKEN

TG 2 Avtrekk

Kjøkkenventilator med kullfilter i kombinasjon med naturlig ventilasjon gir begrenset luftutskiftning i rommet. Dette kan føre til dårligere fjerning av matos og fuktighet, noe som kan påvirke innneklimaet negativt.

Løsningen er vanlig i eldre boliger og bygninger, men brukeren bør være oppmerksom på begrenset ventilasjonseffektivitet. Kjøkkenventilator med omluft og kullfilter gir begrenset fjerning av matos og fukt sammenlignet med mekanisk avtrekk til det fri. Dette kan medføre noe redusert innneklima, særlig ved hyppig matlaging, og økt belastning på overflater over tid.
