Tilstandsrapport

Boligbygg med flere boenheter

Dag Hammarskjölds vei 93 , 5144
FYLLINGSDALEN

Boligbygg med flere boenheter - Byggeår: 1970

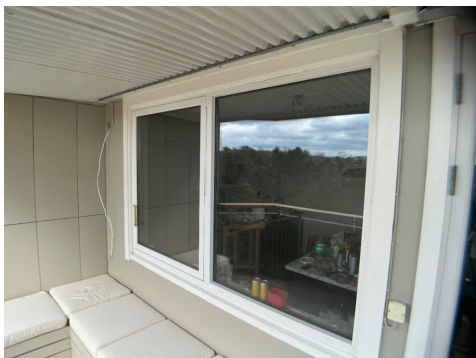
TG 1 Vinduer

Bygningen har PVC vinduer med 2-lags glass.
Borettslagets vedlikeholdsplikt omfatter denne bygningsdelen.

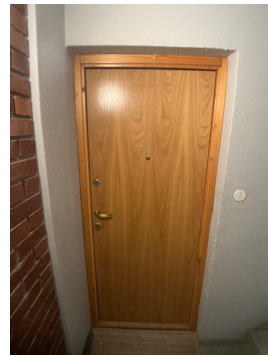
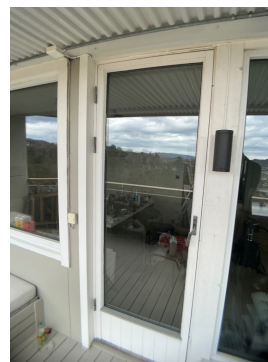
TG 1 Dører

Bygningen har malt balkongdør i tre og brann- og lydklassifisert entrédør.
Borettslagets vedlikeholdsplikt omfatter denne bygningsdelen.

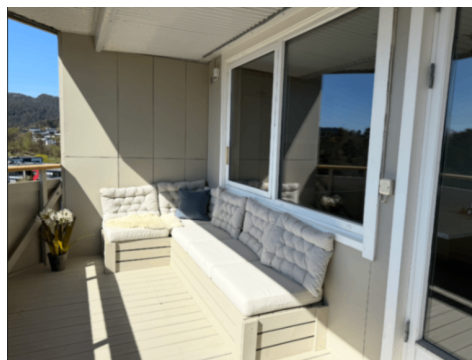
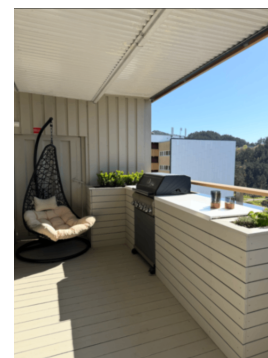
TG 1 Balkonger, terrasser og rom under balkonger

Balkong med tilkomst fra stue/kjøkken, oppmålt til 16.2m2

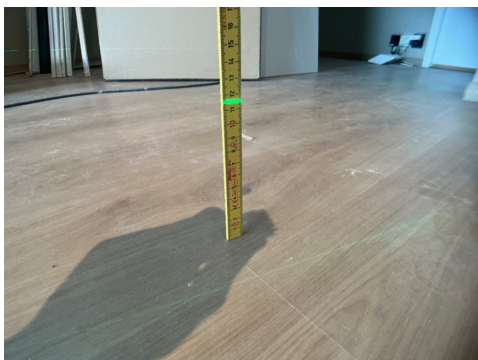
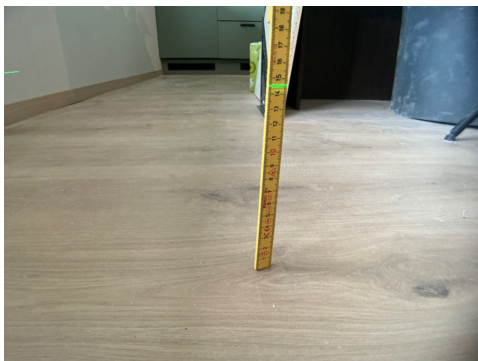
TG 2 Etasjeskille/gulv mot grunn

Etasjeskiller er av betongdekke. Gulvet er kontrollert for høydeavvik med laser.

- Det er målt høydeforskjell på mellom 15-30 mm gjennom hele rommet. Tilstandsgrad 2 gis med bakgrunn i standardens krav til godkjente måleavvik.

For å få tilstandsgrad 0 eller 1 må høydeforskjeller rettes opp. Det vil imidlertid sjelden være økonomisk rasjonelt som et enkeltstående tiltak i en bolig som dette.

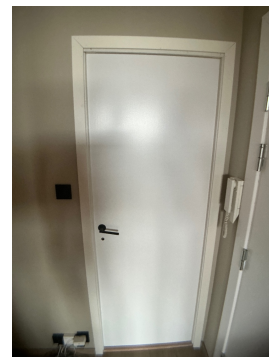
TG 1 Innvendige dører

Innvendig har boligen malte glatte dører.

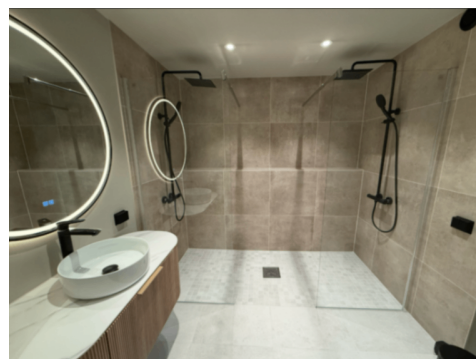
10.ETASJE > BAD - 5.3M2

Badet er renoverert i 2025.

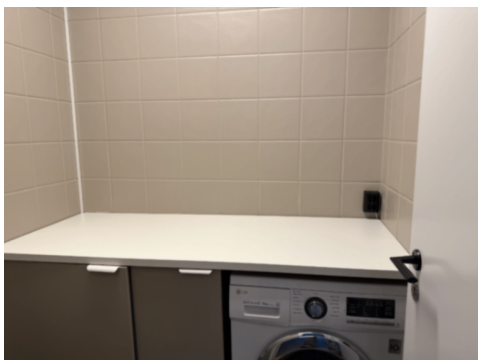
10.ETASJE > VASKEROM - 2.3M2

Vaskerom med ukjent alder på overflater.

Veggene har fliser som er malt. Taket er malt.

Over halvparten av forventet levetid er passert på overflater.

Flislagte overflater på våtrom har en forventet levetid på ca. 20 år. Levetiden forutsetter korrekt utførelse, intakt membran og tilfredsstillende ventilasjon. Det er særlig fuger, overganger og detaljer rundt sluk som er utsatte områder hvor svikt ofte oppstår først.

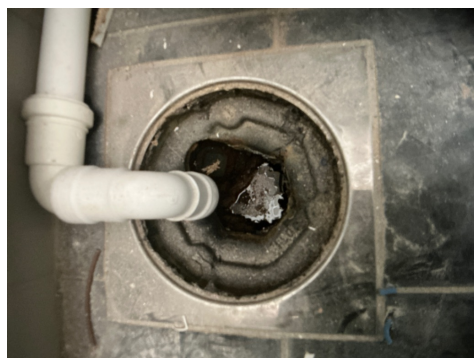
TG 2 Sluk, membran og tettesjikt

Det er eldre soilsluk og smøremembran med ukjent utførelse.

- Mer enn halvparten av forventet brukstid er passert på membranløsningen.

Smøremembran har en naturlig aldriingsprosess i form av kjemisk uttørking. Normal forventet levetid på smøremembran er 10-20 år. Ved å etablere tett dusjkabinett vil badet kunne vare i flere år enn den antatte gjenstående levetiden.

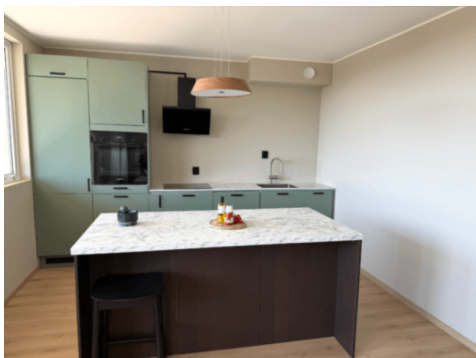
TG 1 Overflater og innredning

Epoq kjøkken innredning med glatte fronter. Benkeplaten er av laminat med underlimt vask. Det er kjøleskap, oppvaskmaskin, platetopp og stekeovn.

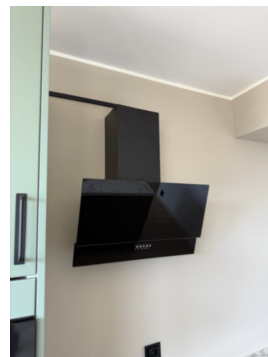
TG 2 Avtrekk

Det er kjøkkenventilator med kullfilter.

- Det er kun kullfilterventilator på kjøkkenet og heller ikke andre forserte/mechaniske avtrekksløsninger fra kokesonen.

Det er ikke behov for utbedringstiltak TG2 i henhold til NS3600. For å oppnå TG1 må det etableres utblåsning fra kjøkkenventilator til frisk luft. Eller i kombinasjon med balansert ventilasjon.

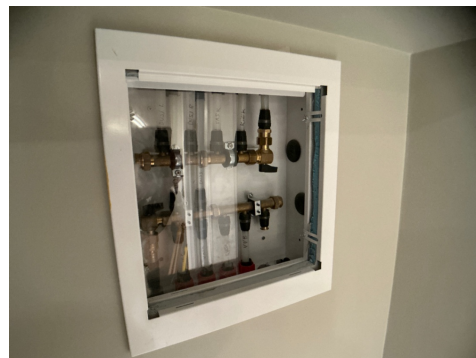
TG 1 Vannledninger

Innvendige vannledninger er av plast (rør i rør). Det er besiktiget i rørskap.
