Floen 70, 4355 KVERNALAND

**Flott enebolig med 3 soverom -  
Endetomt med gode solforhold -  
Barnevennlig boligområde -  
Carport**

# Tilstandsrapport

## ENEBOLIG

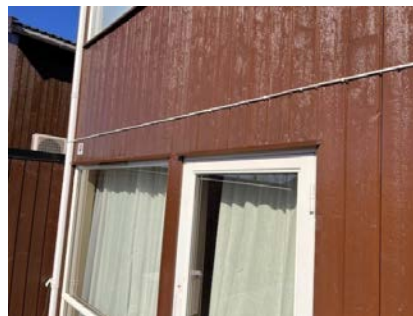
- Det er påvist spredte råteskader i bordkledningen.

Det er spesielt fasade Sør/vest som har råteskader i kledning.

Råteskadet kledning over vinduer.

- Råteskadet trekledning må skiftes ut.

Kostnadsestimat: 50 000 - 100 000

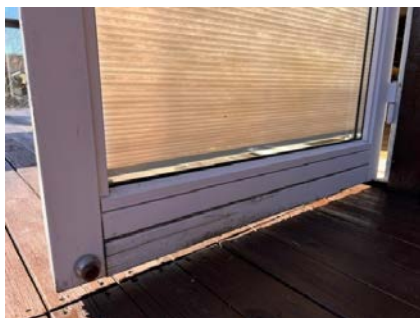
- Det er påvist andre avvik:

Balkong dør har symptomer på begynnende råteskader i bunn av dørblad.

Dør med begynnende symptomer på råteskader i nedre del.

Det er nødvendig med tiltak snarest mulig for å unngå utvikling av råteskader.

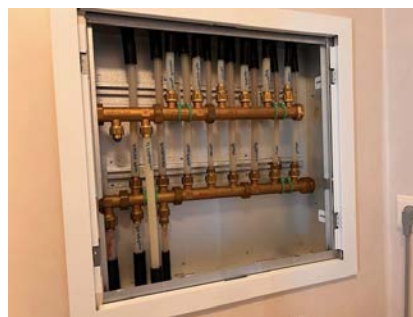
Innvendige vannledninger er av plast (rør i rør). Det er besiktiget i rørskap.

Fordelerskap for vannrør.
