Praktisk og koselig fritidsbolig beliggende på Fjordøy midt i fredelige Toke!

# gnr. 25, bnr. 116

Befaringsdato: 16.09.2025

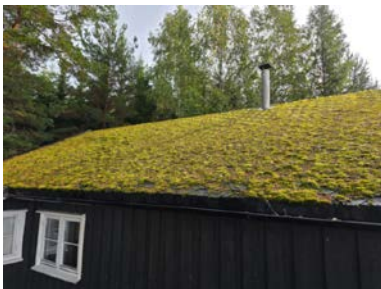
Avvik: Mer enn halvparten av forventet brukstid er passert på taktekingen. Taktekingen har mose og slitasje på grunn av elde.

Mosen må fjernes.

- Overvåk tilstanden jevnlig. For å få tilstandsgrad 0 eller 1 må tekingen skiftes ut, men tidspunktet for når dette er nødvendig er vanskelig å si noe om.

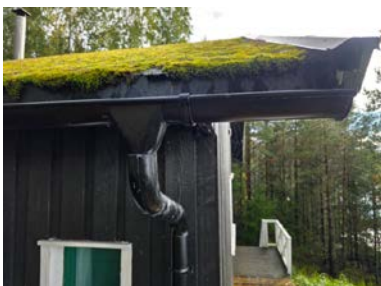
Nedløp og beslag

Takrenner og nedløp av plastbelagt stål.

Det mangler takrenner på den andre siden av hytta men terreng hvor takvann kommer skråner vekk fra bygningen. Det bør allikavel vurderes å montere takrenner her for å bedre kontrollere takvannet.

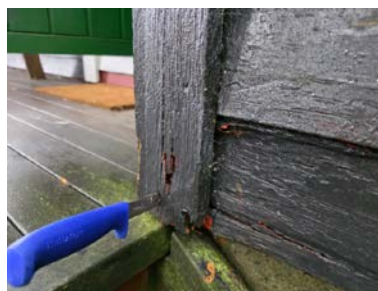
TG 2 Veggkonstruksjon

- Det er ingen eller liten lufting i nedre kant av kledning mot grunnmur.
- Det er påvist spredte råteskader i bordkledningen.

Det er påvist råteskade i nederste liggende kledningsbord og hjørnebord ved trapp ned fra terrassen.

- Råteskadet trekledning må skiftes ut.

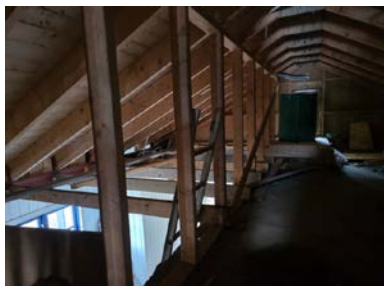
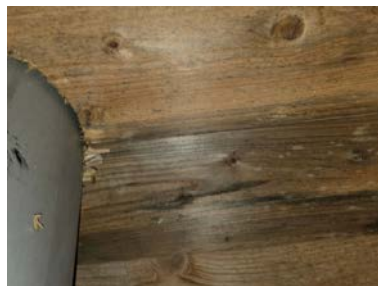
TG 2 Takkonstruksjon/Loft

- Det er påvist fuktskjolder/skader i takkonstruksjonen.

Det ble på tross av avviket ikke målt forhøyede fuktverdier i takkonstruksjonen på befaringdagen.

På bildet skimter man det eksterne bruksareale bod/utedo samt gulvflate til høyre i bildet er det gamle taket fra byggeår. Noe fuktskjolder ved gjennomføring til pipe.

- Det må gjøres nærmere undersøkelser.

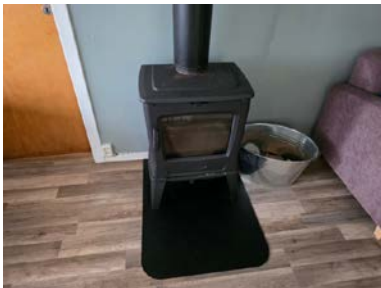
Avvik: Avstanden mellom ildstedet og brennbart materiale er for liten. Pipe og fyringssted er ikke godkjent, og heller ikke utført av faglærte.

Eventuelt kan det brukes brannhemmende plater bak vedovnen og røykrøret.

Det må gjøres ytterligere undersøkelser av pipe og fyringssted før det tas i bruk.

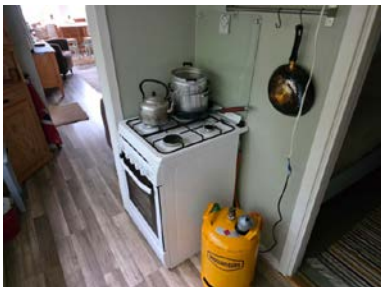
Avvik: Det er manglende forsert mekanisk avtrekk fra kokesone i kjøkkenet.

- Mekanisk avtrekk bør etableres.
- Uten forsert avtrekk fra kokesonen kan matos og forurensninger fra matlaging spre seg i boligen, noe som blant annet forringer inneklimaet.
