# Praktisk og koselig fritidsbolig beliggende på Fjordøy midt i fredelige Toke!

# gnr. 25, bnr. 116

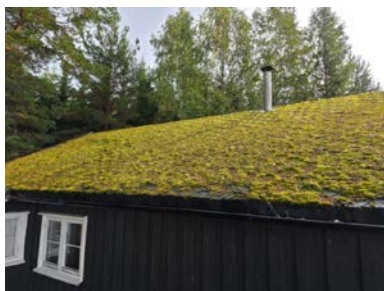
Avvik: Mer enn halvparten av forventet brukstid er passert på taktekingen. Taktekingen har mose og slitasje på grunn av elde.

- Overvåk tilstanden jevnlig. For å få tilstandsgrad 0 eller 1 må tekingen skiftes ut, men tidspunktet for når dette er nødvendig er vanskelig å si noe om. Mosen må fjernes.

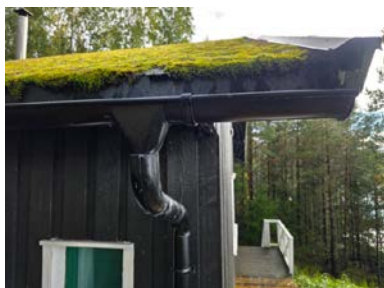
### Nedløp og beslag

Takrenner og nedløp av plastbelagt stål.

Det mangler takrenner på den andre siden av hytta men terreng hvor takvann kommer skråner vekk fra bygningen. Det bør allikavel vurderes å montere takrenner her for å bedre kontrollere takvannet.

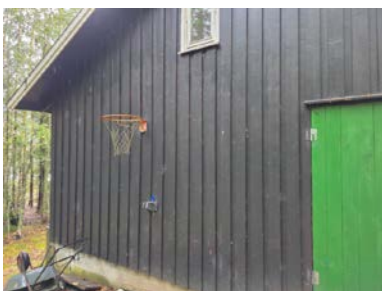
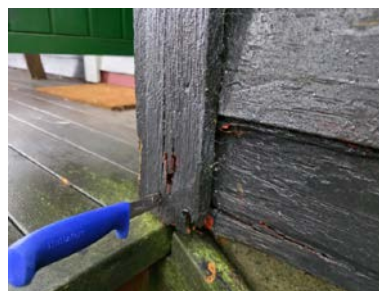
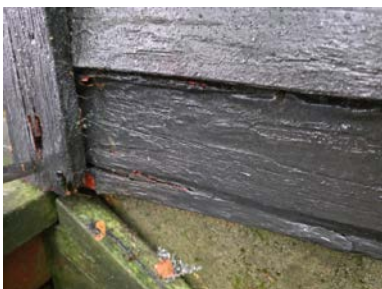
- Det er ingen eller liten lufting i nedre kant av kledning mot grunnmur.
- Det er påvist spredte råteskader i bordkledningen.

Det er påvist råteskade i nederste liggende kledningsbord og hjørnebord ved trapp ned fra terrassen.

- Råteskadet trekledning må skiftes ut.

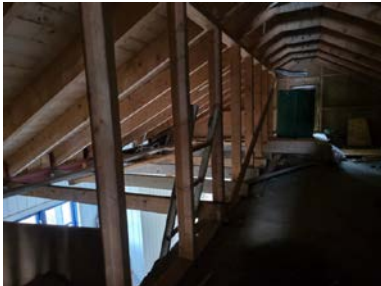
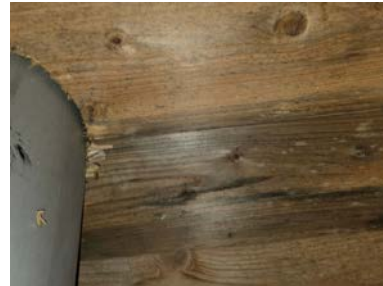
- Det er påvist fuktskjolder/skader i takkonstruksjonen.

Det ble på tross av avviket ikke målt forhøyede fuktverdier i takkonstruksjonen på befaringdagen.

På bildet skimter man det eksterne bruksarealet bod/utedo samt gulvflate til høyre i bildet er det gamle taket fra byggeår. Noe fuktskjolder ved gjennomføring til pipe.

- Det må gjøres nærmere undersøkelser.

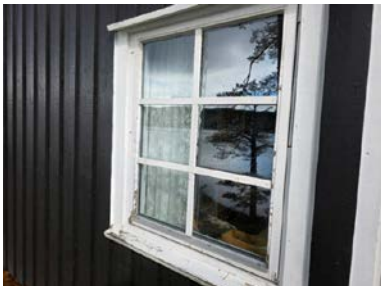
Eldre vinduer har normalt et høyere varmetap og kan i noen tilfeller ha nedsatt funksjonsevne. Det må påregnes jevnlig vedlikehold av vinduene. Det vil på sikt være nødvendig å skifte ut vinduene, men nøyaktig når er vanskelig å si noe om.

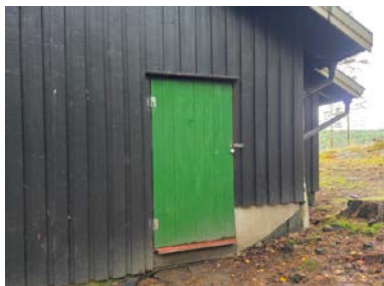
Enkel hengslet dør til bod/utedo men også adkomst til hoveddør.

Eldre ytterdører har normalt et høyere varmetap og kan i noen tilfeller ha nedsatt funksjonsevne. Det må påregnes jevnlig vedlikehold av dørene, på sikt vil utskiftning være aktuelt, men eksakt tidspunkt for dette er vanskelig å si noe om.

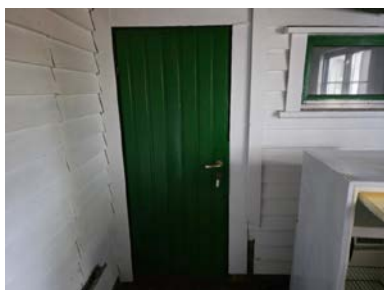
Hoveddør.

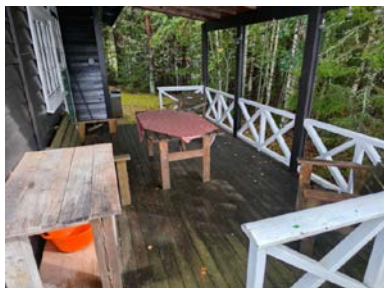
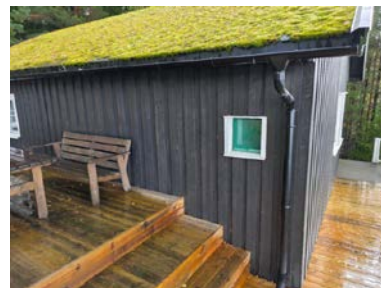
Avvik: Åpninger i rekkverk er ikke i henhold til krav i dagens forskrifter. Rekkverket er for lavt i forhold til dagens krav til rekkverkshøyder.

- Det er ikke krav om utbedring av åpninger i rekkverk til dagens forskriftskrav.
- Det er ikke krav om utbedring av rekkverkshøyde opp til dagens forskriftskrav.

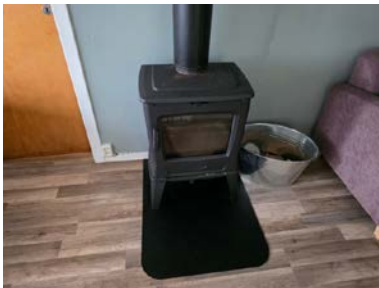
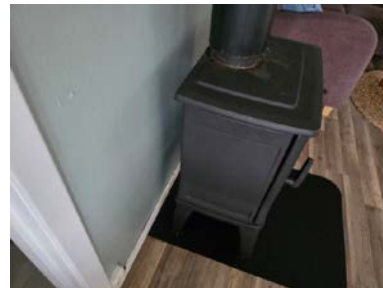
Avvik: Avstanden mellom ildstedet og brennbart materiale er for liten. Pipe og fyringssted er ikke godkjent, og heller ikke utført av faglærte.

Eventuelt kan det brukes brannhemmende plater bak vedovn og røykrøret.

Det må gjøres ytterligere undersøkelser av pipe og fyringssted før det tas i bruk.

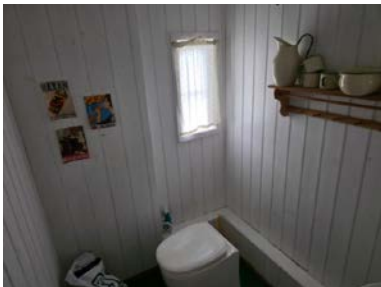
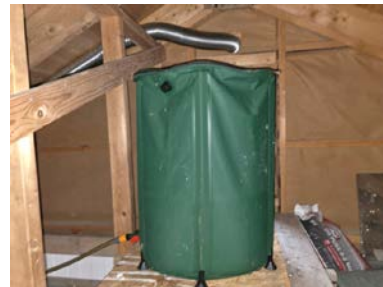
Vanntank på loft

Fritidsboligen har en "utedo" rett utenfor hoveddøren med snurredass, og en liten vask som har tilførsel fra lokal vanntank på loftet. Innvendig har rommet tregulv, trepanel på vegger og synlig takkonstruksjon. Det er ikke opplyst om noen unormale forhold.

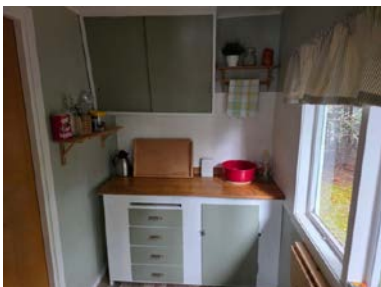
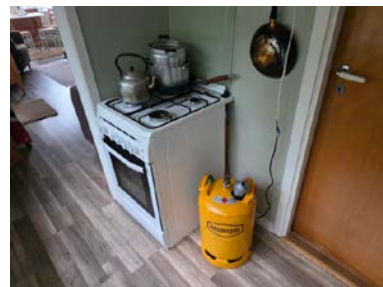
Enkel kjøkkeninnredning med malte glatte fronter, og heltre benkeplate. Kjøkkenet mangler endel funksjoner som er vanlig å ha på kjøkken, men det anses å være en tilstrekkelig løsning på en fritidsbolig.

Det står en gasskomfyr her som eneste hvitevare på befaringsdagen.

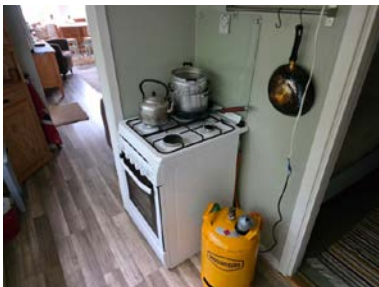
Avvik: Det er manglende forsert mekanisk avtrekk fra kokesone i kjøkkenet.

- Mekanisk avtrekk bør etableres.
- Uten forsert avtrekk fra kokesonen kan matos og forurensninger fra matlaging spre seg i boligen, noe som blant annet forringer inneklimate.

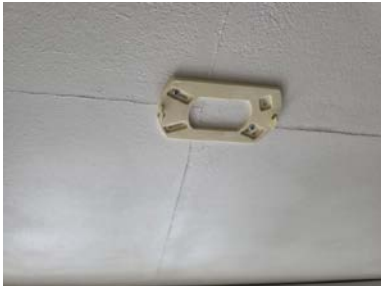
- Det er påvist mangelfull ventilasjon på ett eller flere rom i boligen.
