# VERDITAKST

## Ringvegen 13 A Seksjon 7, 2816 GJØVIK

Gnr 62: Bnr 240 (snr: 7)  
3407 GJØVIK KOMMUNE

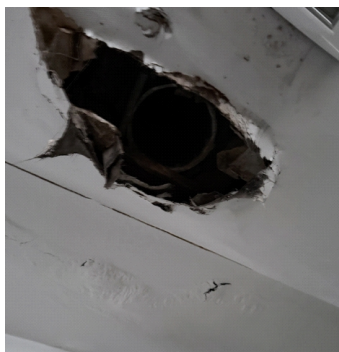
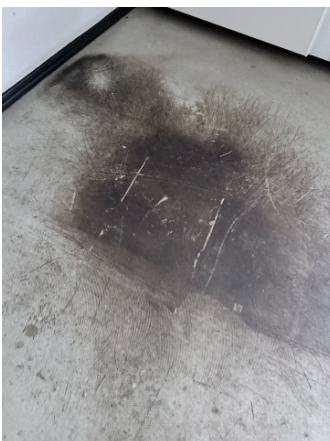
Innvendige gulve er i hovedsak preget av: Gulvbelegg.

Innvendige himlinger er i hovedsak preget av: Systemhimling. Malte glatte flater. Innvendige vegger er i hovedsak preget av: Malte glatte flater. Betong.

#### MERKNADER:

Behov for vedlikehold/ oppgradering av alle overflater.

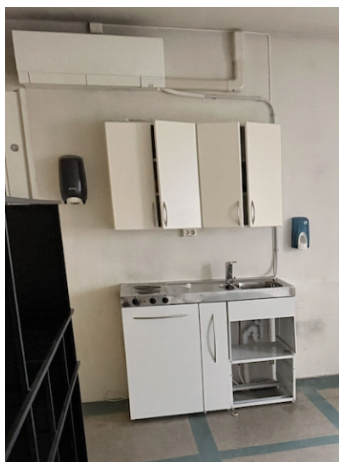
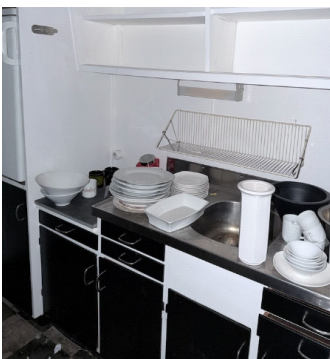
Kjøkkeninnredning med: Glatte fronter. Frittstående: Kjøleskap. Kjøkkeninnredningen bærer preg av slitasje. Hybelkjøkken med vask, kokemulighet og kjøleskap.

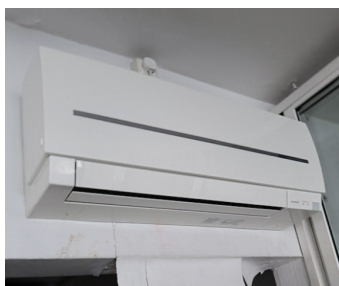
Oppvarming består i hovedsak av: Strøm. Panelovner. Varmepumpe luft/ luft.

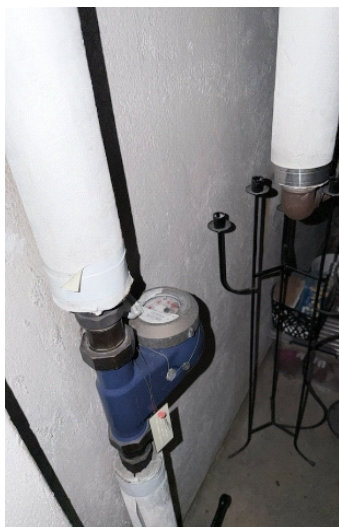
Vann- og avløpsrør fra byggeår. Hodestoppekran plassert i kjeller.

Vannmåler og hovedstoppekran plassert i kjeller.

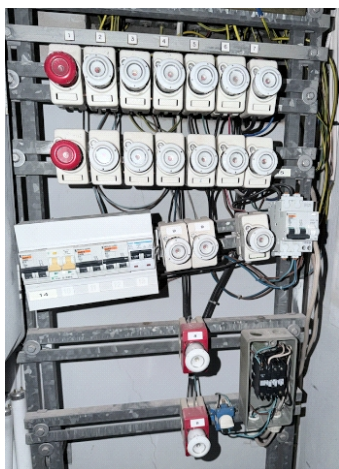
El-anlegg med automat- og skrusikringer. I hovedsak åpent ledningsnett. Sikringsskap i kjeller hadde ikke adkomst på befaringsdagen. Opplyst å være eldre anlegg med skrusikringer.

Anlegget anbefales kontrollert.

Anlegget må påregnes oppgradert eller utskiftet.
