# VERDITAKST

## Ringvegen 13 A, 2816 GJØVIK

Gnr 62: Bnr 240 (snr: 5), bnr 240 (snr: 7)  
3407 GJØVIK KOMMUNE

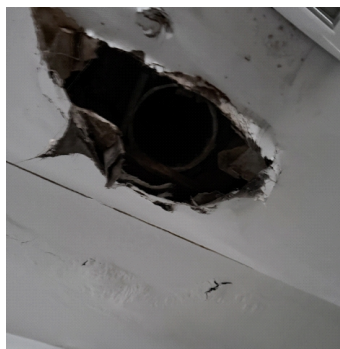
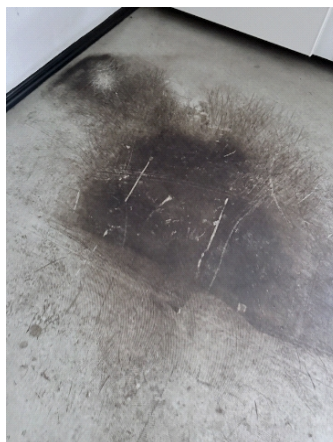
Innvendige himlinger er i hovedsak preget av: Systemhimling. Malte glatte flater. Innvendige vegger er i hovedsak preget av: Malte glatte flater. Betong.

MERKNADER:

Behov for vedlikehold/ oppgradering av alle overflater.

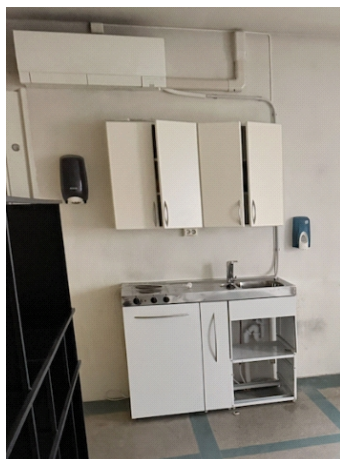
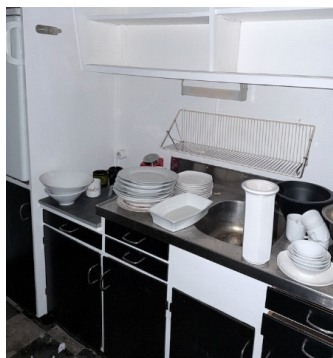
Kjøkkeninnredning med: Glatte fronter. Frittstående: Kjøleskap. Kjøkkeninnredningen bærer preg av slitasje. Hybelkjøkken med vask, kokemulighet og kjøleskap.

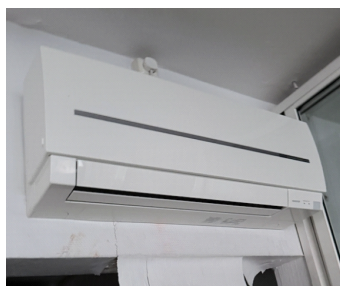
Oppvarming består i hovedsak av: Strøm. Panelovner. Varmepumpe luft/ luft.
