### Aktiv Eiendomsmegling Sarpsborg

# Unik leilighet med panoramautsikt og romslig balkong - nær sentrum og Kulåsparken!

Befaringsdato: 12.12.2025

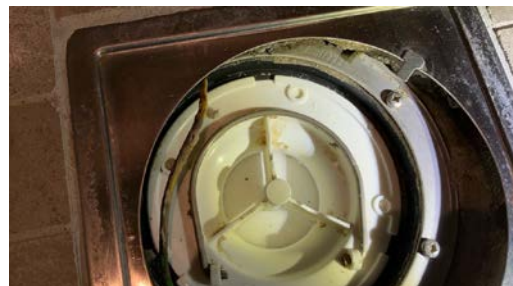
### 3. ETASJE > BAD

Det er plastsluk og smøremembran med ukjent utførelse. Det dusjes direkte på vegger og gulv. Direkte vannbelastning på vegger og gulv kan på generelt grunnlag gi økt risiko for fukt i bakenforliggende/tilstøtende konstruksjoner.

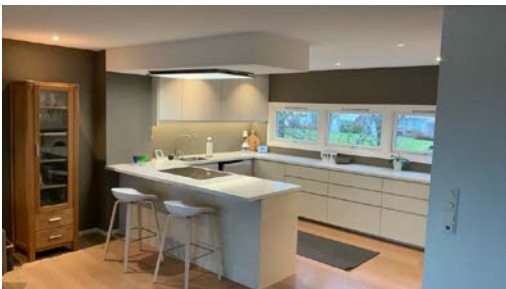
### 3. ETASJE > KJØKKEN

#### 1 TG 1 Avtrekk

Det er kjøkkenventilator med avtrekk ut.

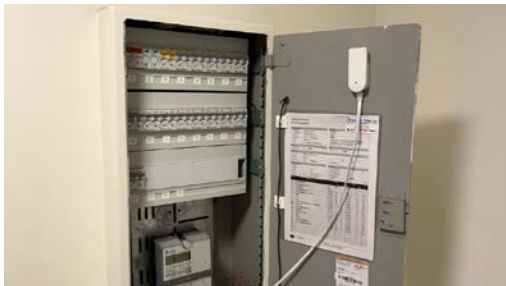
9. Er det tegn på at kabelinnføringer og hull i inntak og sikringsskap ikke er tette, så langt dette er mulig å sjekke uten å fjerne kapslinger?  
**Nei**
10. Finnes det kursfortegnelse, og er den i samsvar med antall sikringer?  
**Ja**
11. Foreta en helhetsvurdering av det elektriske anlegget, dets alder, allmenne tilstand og fare for liv og helse. Bør det elektriske anlegget ha en utvidet el-kontroll?  
**Nei**

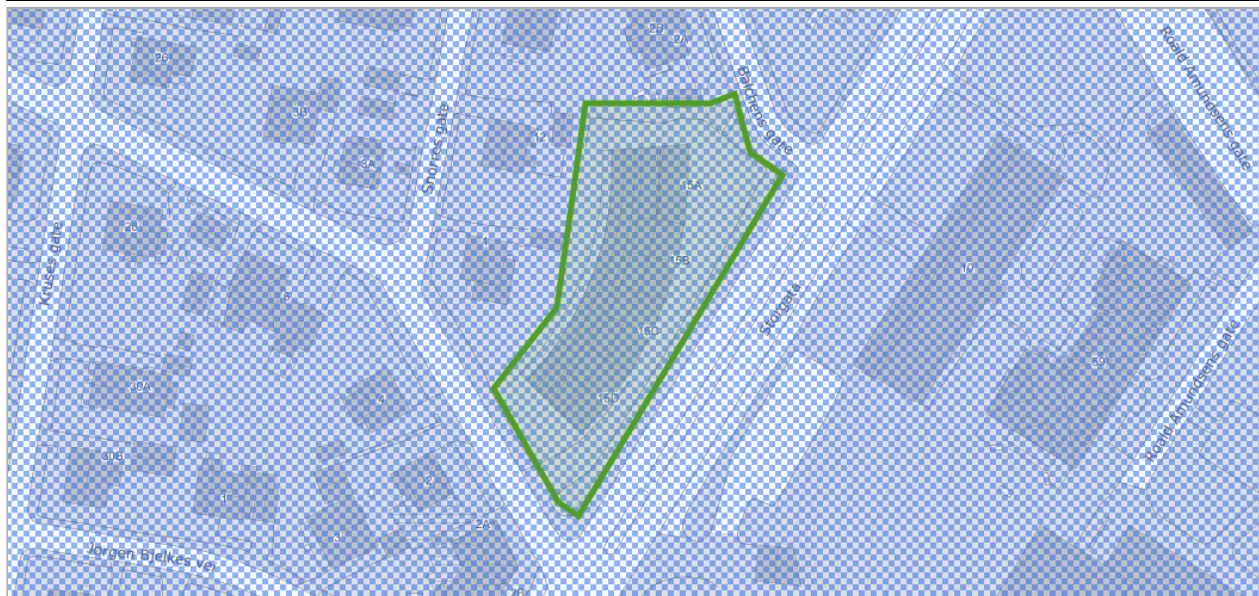
## MULIGHET FOR MARIN LEIRE

Eiendommen ligger helt eller delvis innenfor et område med mulighet for marin leire, og grunnen kan derfor bestå av løsmasser, herunder kvikkleire. Kommunens aksomhetskart er imidlertid svært grovmasket.
