Nøkkelinformasjon

Salgsobjekt: Andelsleilighet
Eierform: Andel
Byggeår: 2019
BRA-i/BRA Total 39/47 kvm
Tomtstr.: 1275.8 kvm
Soverom: 1
Antall rom: 2
Gnr./bnr. Gnr. 228, bnr. 389
Andelsnr.: 10
Oppdragsnr.: 1006260038

Tilstandsrapport

2-ROMS LEILIGHET MED BALKONG

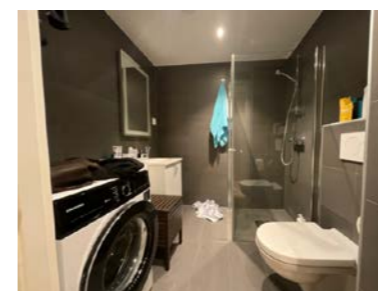
2. ETASJE > BAD

Ved vurdering av bygningsdeler på baderom legges Sintef Byggforsk detaljblad 700.320 til grunn og anbefalt brukstid på bad er ca 20-25 år.

Det er ikke fremlagt dokumentasjon på baderommets oppbygging eller tekniske løsninger. Byggetekniske løsninger, fremgangsmåte og utførelse kan derfor ikke bekreftes. Rapporten baserer seg derfor på opplysninger gitt av eier, samt det som var synlig ved visuell inspeksjon på befaringdagen.

Det ble rutinemessig søkt etter fukt i dusjsonens vegger med fuktindikator (Protimeter SM) på befaringen, og det var ingen indikasjon på fukt.
Fuktsøk gir kun en indikasjon og må ikke oppfattes som en garanti for baderommet. Gulv måles ikke.

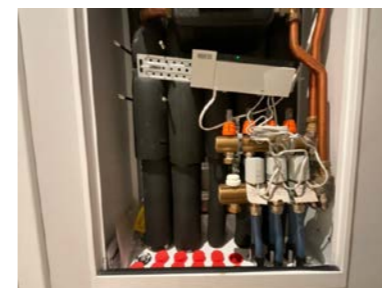
Leiligheten har vannbåren gulvvarme.
Det er ikke observert synlige tegn til lekkasje.
Anlegget er originalt fra byggeåret.

Det er ikke opplyst om kjente avvik ved anlegget.

Tilstandsgrad er fastsatt utelukkende på bakgrunn av de bygningsdelene som var tilgjengelige og mulig å vurdere ved visuell befaring.
