# Tilstandsrapport

Eiet seksjon Snr. 29/H0303/GE33

Storgata 39, 2000 LILLESTRØM

Befaringsdato: 09.09.2025

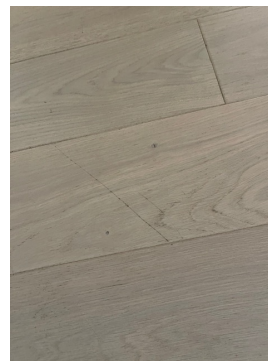
### ! TG 1 Overflater

1-stavs parkett på gulv. Malte veggflater. Malt himling. Romhøyde er målt til ca. 2,51 meter i stue. I entré er det målt ca. 2,22 meter.

Normal bruksslitasje på overflater.

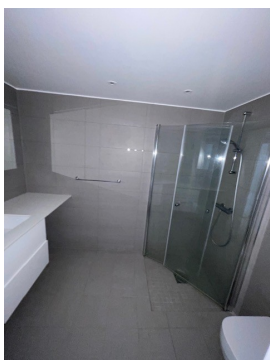
### ! TG 1 Overflater vegger og himling

Fliser på vegg. Malt himling med downlights.

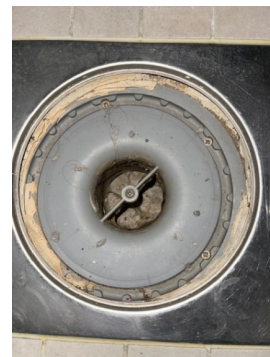
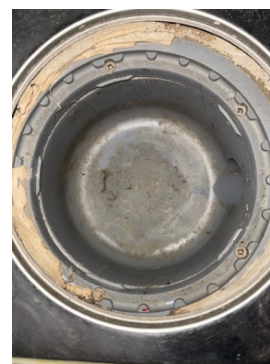
### ! TG 1 Sluk, membran og tettesjikt

Det er plastsluk og membran med ukjent utførelse.

Det er ikke mulig å se membranløsning ved sluk eller terskel uten å gjøre inngrep i konstruksjonen.

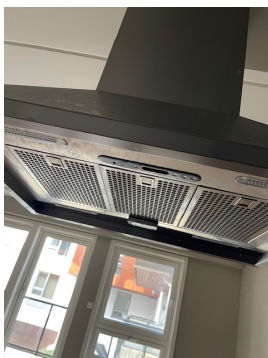
### TG 0 Avtrekk

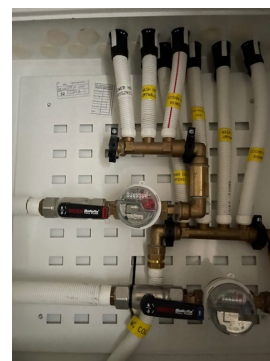
### TG 0 Vannledninger

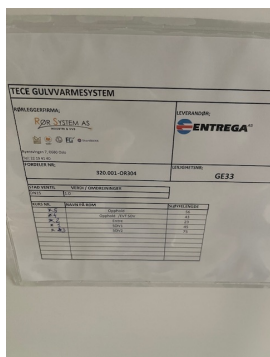
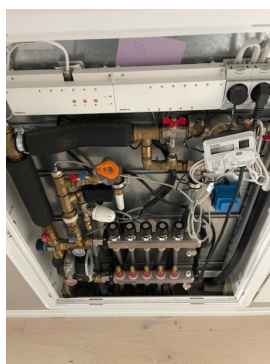
## ! TG 1 Elektrisk anlegg

Nybygg fra 2022 med samsvarserklæring. Ut i fra min kunnskap er det ikke behov for utvidet el-kontroll, men jeg er ikke fagkyndig på området. Tilstandsgrad er satt på bakgrunn av alder, fremlagt dokumentasjon og enkel kontroll av synlige deler av anlegget. Det er ikke foretatt noen inngrep eller bruk av måleutstyr da dette må gjøres av fagkyndige.

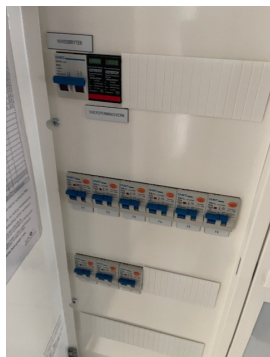
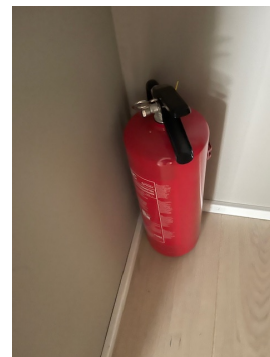
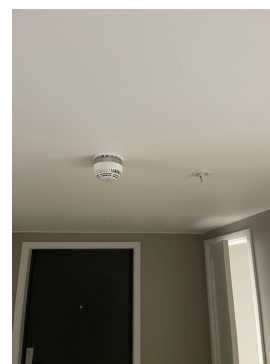
## ! TG 0 Branntekniske forhold

Sentralt brannvarslingsanlegg, sprinkleranlegg og pulverapparat.
