# Rålekker 4-R pusset opp i 2023. Nyere bad/kjøkken. Solrik innglasset balkong m/utsikt. Garasje.

Velkommen til Hagapynten 19 - en delikat familiebolig sentralt på Haugerud! Her kan familien flytte rett inn i en moderne bolig med påkostet standard.

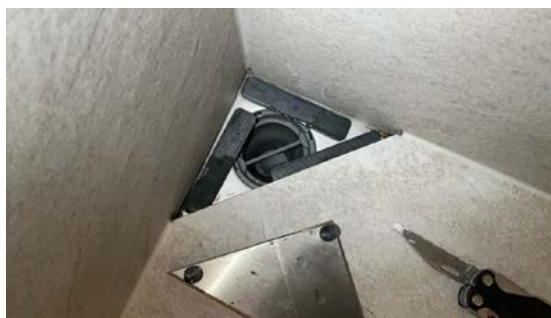
Hjørnesluk i dusjen.

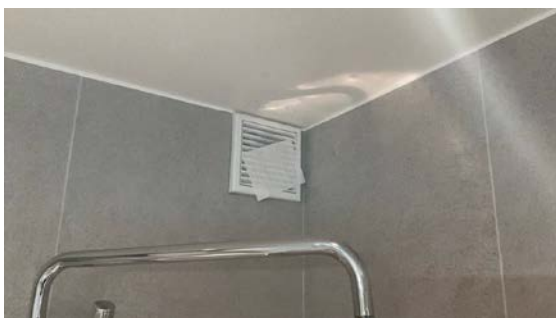
Mekanisk avtrekk tilkoblet ekstern vifte. Overstrømmingsspalte under døren for tilluft.

Test av avtrekk. Papiret henger.

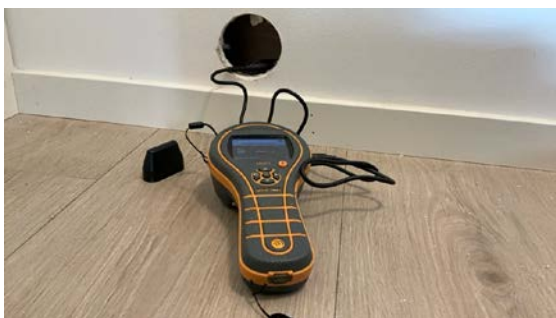
Det er utført hulltaking bak dusjen i tilstøtende rom. Det er utført fuktmåling, sett og lukket etter fukt/misfarging. Fuktmåling er utført med pigger og Protimeter MMS 3 i treverk. Det er ikke avdekket misfarging eller merkbar fukt.

Fuktmåling i hulrom i veggen bak dusjen.

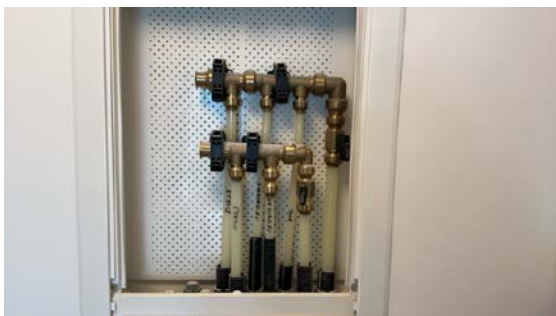
Bod: Forkrommede rør trukket synlig langs veggen. Rørskap med samlestokker og stoppekraner. Dreneringsåpning ut på baderomsgulvet for synliggjøring av eventuelt lekkasjevann. Kursene er merket.

Rørskap.
