Tiuren 55, 2340 LØTEN

BUDOR

Salgsobjekt: Hytte

Byggeår: 2002

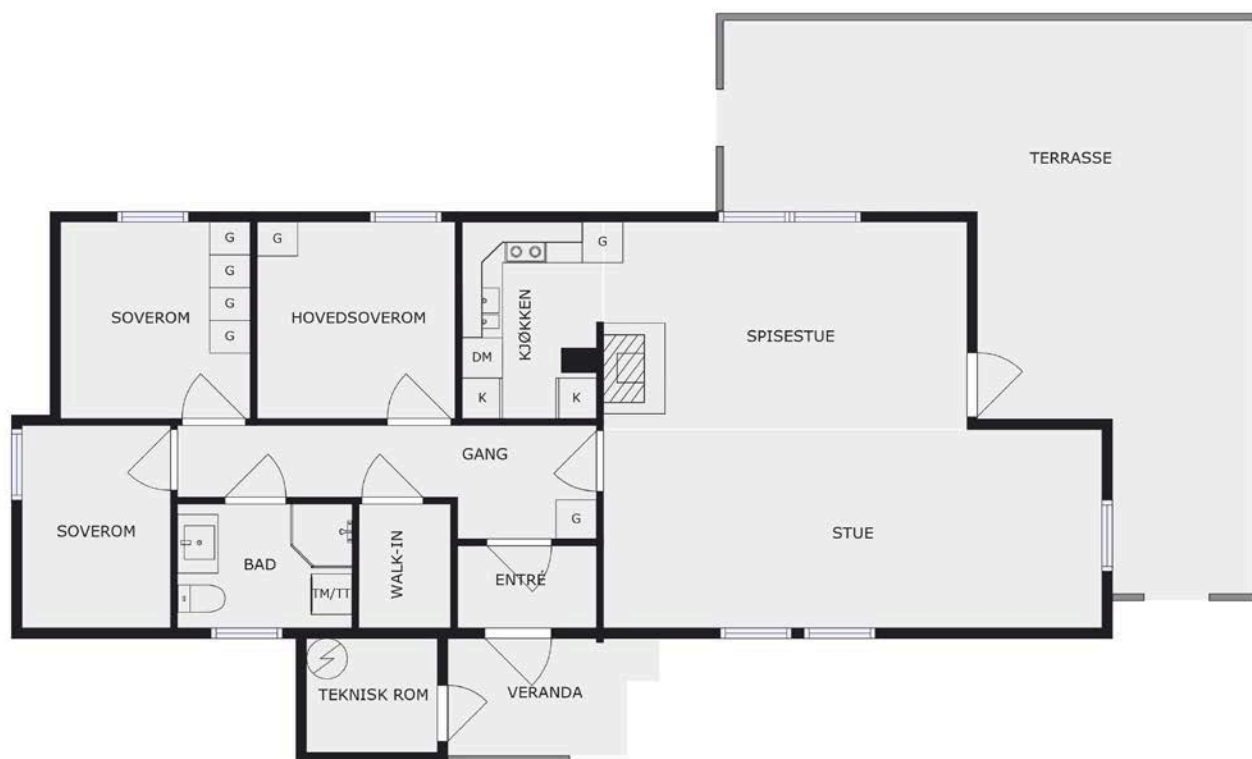
Plantegning

Plantegningen er en ikke målbart illustrasjon og avvik kan forekomme.

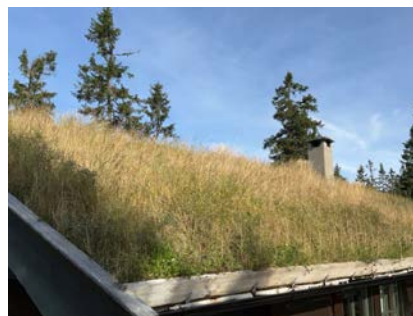
TG 2 Nedløp og beslag

Takrenner, nedløp og beslag av metall.

Konsekvens/tiltak

- Det bør lages system for bortledning av vann fra taknedløp ved grunnmur.
- Det må foretas tiltak for å lukke avviket.

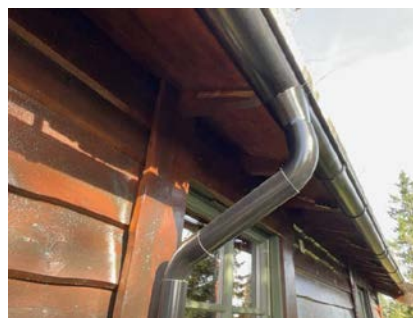
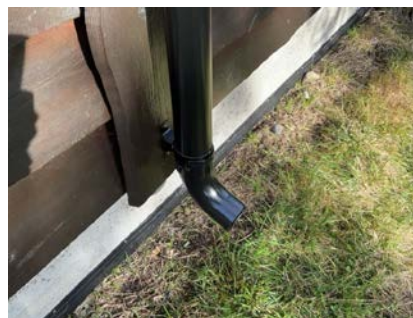
TG 2 Veggkonstruksjon

Bindingsverkskonstruksjon fra byggeåret. Utvendige fasader med bordkledning.

Konsekvens/tiltak

- Det må foretas tiltak for å lukke avviket.
- Lokal utbedring må utføres.
- Det bør foretas tiltak for å bedre lufting av kledningen.

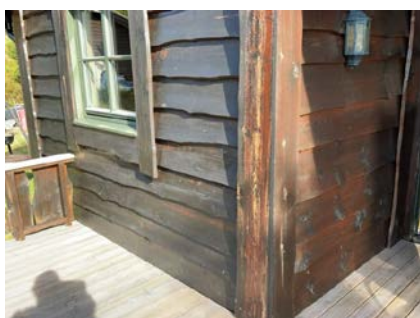
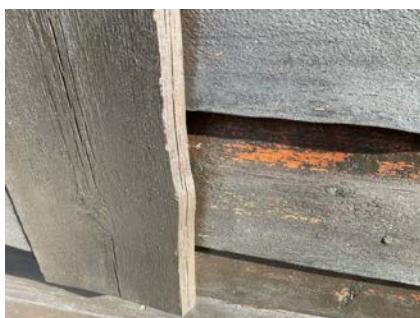
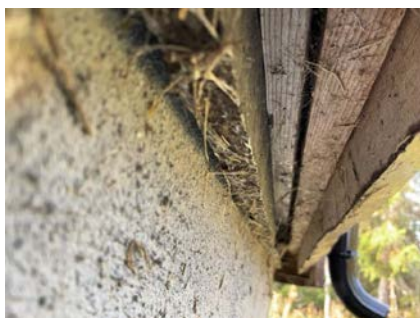
Vurdering av avvik:

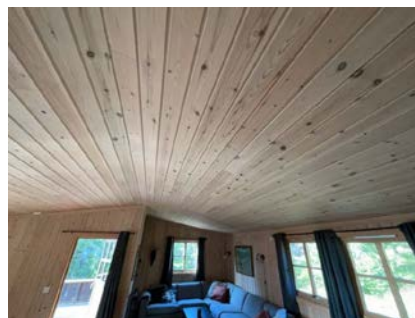
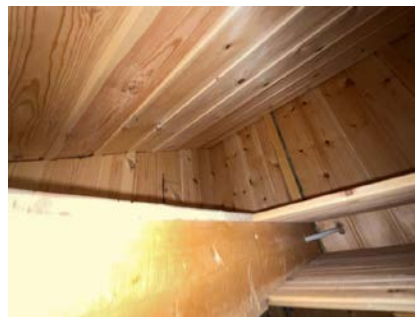
TG IU Takkonstruksjon/Loft

Punktet må sees i sammenheng med Taktekking

Saltak konstruksjon av prefabrikkerte W-takstoler (sakse-takstoler).
Kompakt takkonstruksjon uten kontrollmuligheter.

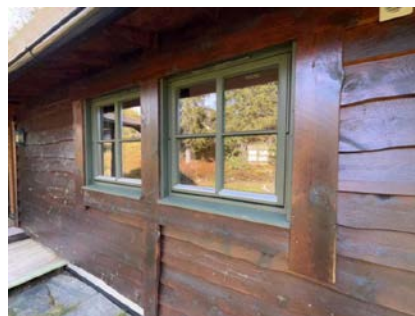
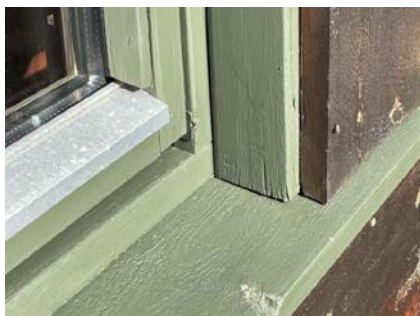
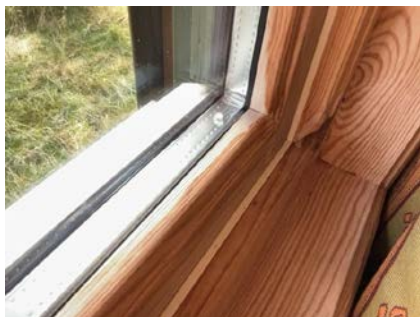
TG 2 Vinduer

Trevinduer med 2-lags isolerglass fra 2001.

- Det er påvist avvik rundt innsettsdetaljer.
- Det er påvist tegn på innvendig kondensering av enkelte vindusglass.
- Karmene i vinduer er slitte og det er sprekker i trevirket.

- Det bør gjøres tiltak for å bedre ventilering av rommet.
- Det må foretas lokal utbedring.

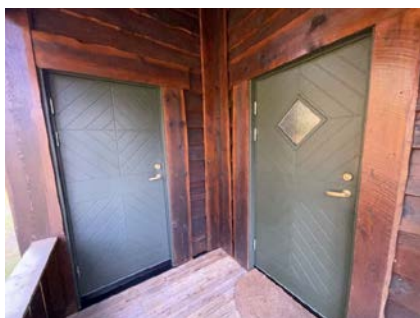
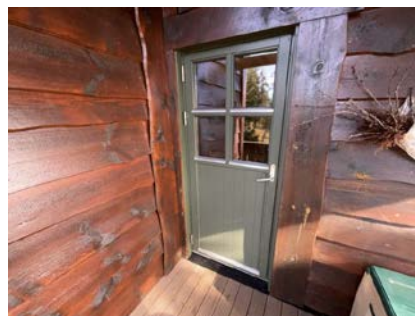
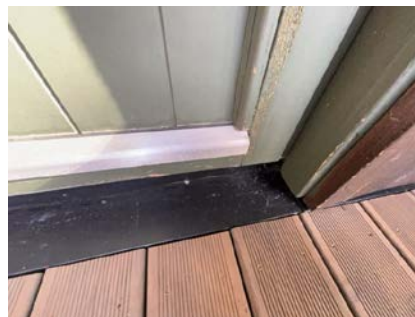
TG 2 Balkonger, terrasser og rom under balkonger

Inngangsparti med konstruksjoner, spaltegulv, rekkverk og håndlist av treverk. Terrasse med konstruksjoner, spaltegulv, rekkverk og håndlist av treverk. Nytt terrassegulv i 2024.

Konsekvens/tiltak

- Det må foretas tiltak for å lukke avviket.
- Rekkverkshøyde må endres for å tilfredsstille krav på byggemeldingstidspunktet.

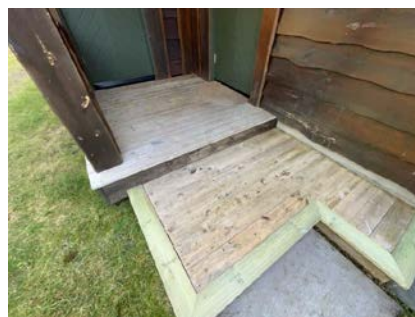
TG 1 Etasjeskille/gulv mot grunn

Plate på mark av støpt betong. Det er ved stikkprøvekontroll målt nivåforskjell på 8 mm innenfor 2 meter.

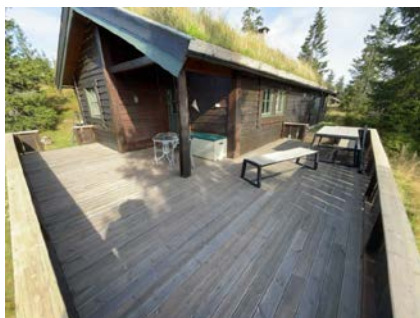
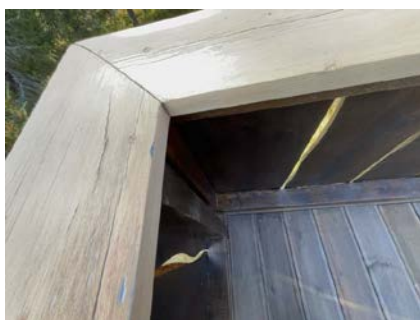
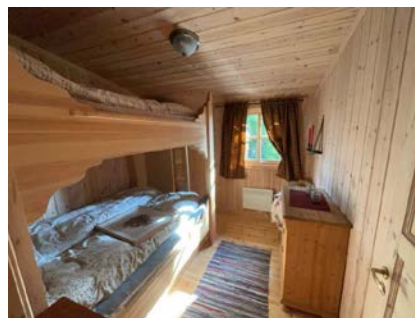
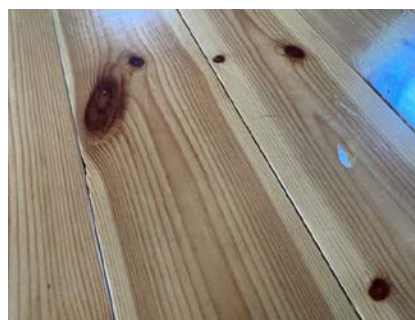
TG 2 Dører

Malt ytterdør med glassfelt som hindrer noe av innsynet. Malt boddør i tett utførelse. Heltre balkongdør med 2-lags isolerglass fra 2001.

- Det er påvist avvik rundt innsettsdetaljer.
- Det er påvist dører som er vanskelig å åpne eller lukke.
- Karmene i dører er værslitte utvendig og det er sprekker i trevirket.

- Det bør gjøres tiltak for å lukke avviket.
- Det må foretas lokal utbedring.
- Dører må justeres.

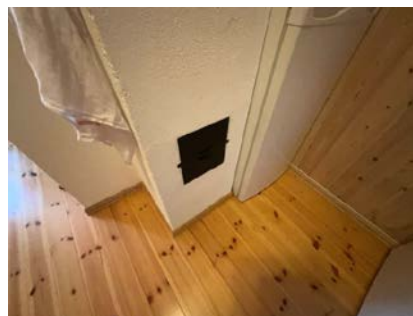
⌚ TG 2 Pipe og ildsted

Ett-løps elementpipe fra byggeåret. Peisinsats av type Jøtul med prefabrikkert omramming og gnistsikring foran ildstedet av skiferplate.

- Det anbefales å montere ildfast plate under luker på pipe.

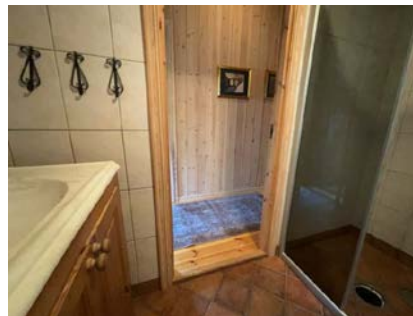
1. ETASJE > BAD/TOALETTROM

- Det er mulighet for at det kan forekomme vannlekkasje på våtrommet hvor vann ikke vil gå til sluk.
- Det er påvist at høydeforskjell fra topp slukrist til gulv/synlig topp membran ved dørterskel er mindre enn 25 mm.

Spalten under gulvprofilen er for liten til å ta unna eventuelt lekkasjevann fra servanten, toalettet og vaskemaskinen.

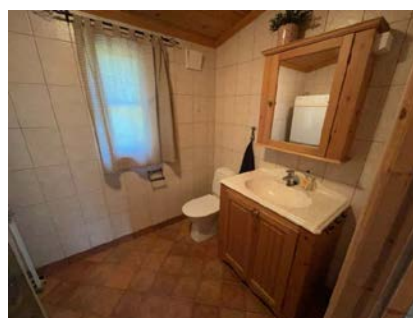
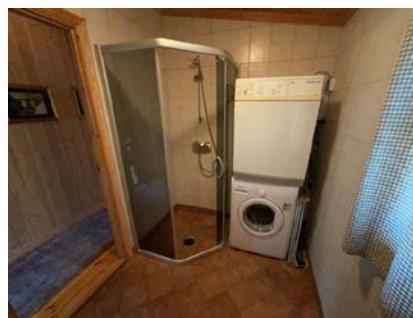
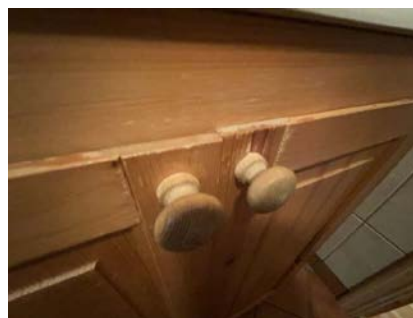
TO 1 Ventilasjon

Mekanisk avtrekk med utkast til friluft. Det er etablert tilluft fra tiliggende rom.

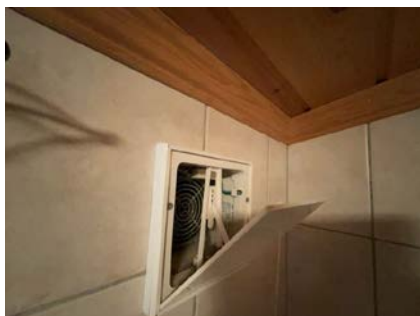
TG 0 Tilliggende konstruksjoner våtrom

Hulltaking er foretatt uten at det er påvist unormale forhold. Det er målt inne i vegg mellom våtrommet og boden.

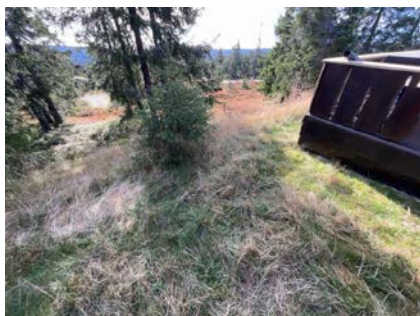
Byggegrunn

Opprinnelig byggegrunn av jord-/morenemasser.

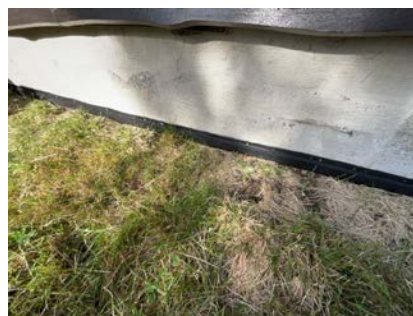
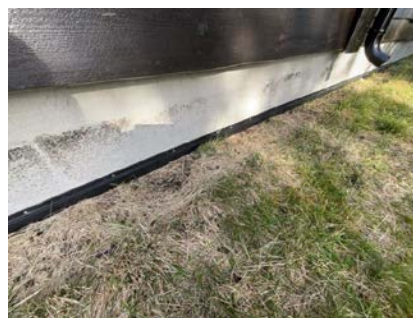
TG 1 Drenering

Punktet må sees i sammenheng 'Rom under terreng'

Dreneringen er fra byggeåret. Synlig tettesjikt over terrenget av grunnmursplast. Det er benyttet topplist.

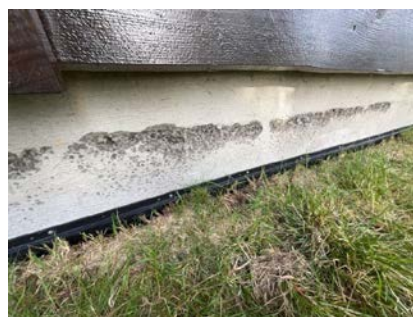
TG 2 Grunnmur og fundamenter

Ringmur av murte lettklinkerblokker.

- Det er påvist andre avvik:

Det er påvist utvendige overflateskader.

Konsekvens/tiltak

- Det må foretas tiltak for å lukke avviket.

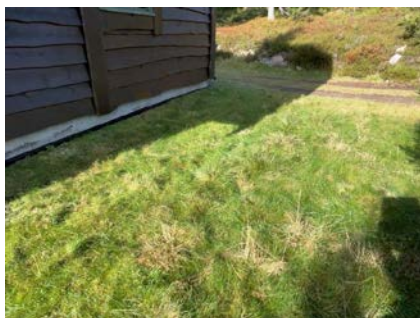
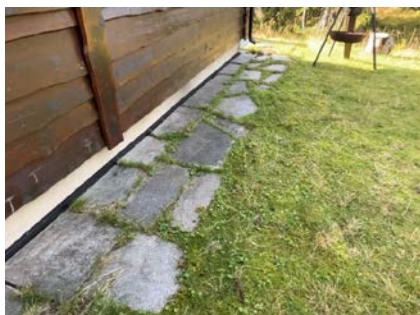
📍 TG 1 Utvendige vann- og avløpsledninger

Utvendige avløpsrør av plast/pvc. Utvendige vannledninger av plast/PEL. Tilknyttet offentlig vann og avløp via private stikkledninger.

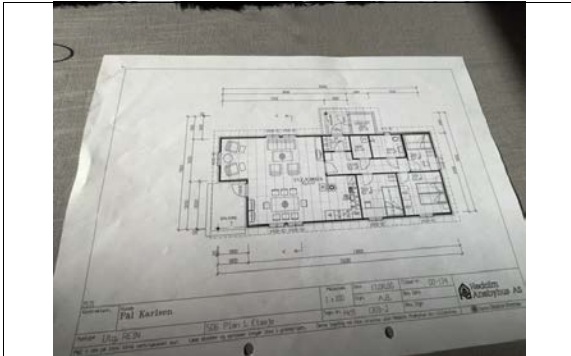
Fremlagte byggetegninger.
