## Karistranda - Stor 2 roms leilighet i 3. etasje. Balkong

Befaringsdato: 30.03.2023

Rapportdato: 13.04.2023

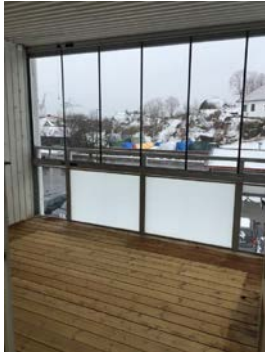
Areal: ca. 10 m2  
Adkomst fra/til: Den har adkomst fra stue/kjøkken  
Oppført i: Den er oppført i stål, trevirke, betong og det er aluminium/glass på fasader og rekkverk  
Høyde på rekkverk: ca.110 cm.

Den er av ukjent alder. Normal slitasje.

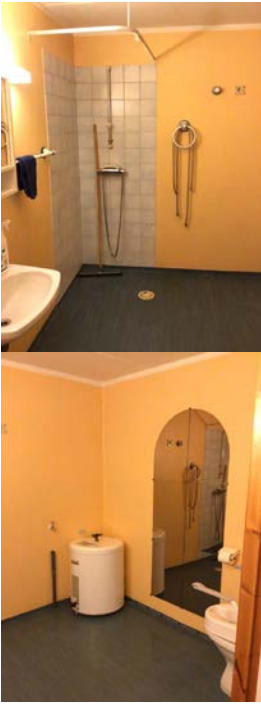
Av installasjoner finnes servant, speilskap, toalett, vv-tank, opplegg for vaskemaskin og dusjnise. Det ble observert sprekke/skade på servant og noe sprekker i skjøter på gulvbelegg. Toalett er festet med skruer i gulv, det må sies at dette er risiko ihht. fukt i gulv/konstruksjonen. Toalett bør festes med lim/silikon. Det ble observert belegg i klem i sluk. Det er mekanisk avtrekk (styres fra kjøkken vifte) og det er tilluft v/dør. TG3 settes automatisk ut fra alder og observasjoner.

- Våtrommet må oppgraderes for å tåle normal bruk etter dagens krav.

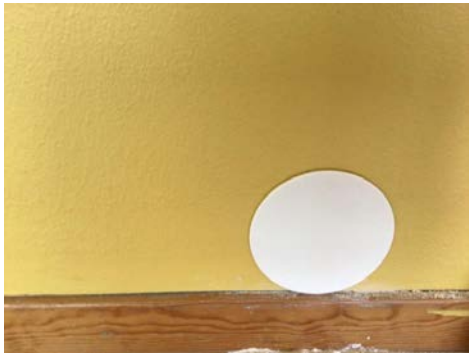
Tilliggende konstruksjoner våtromTG 1

Det ble foretatt hulltaking i stue. Ikke påvist eller observert tegn til fukt.

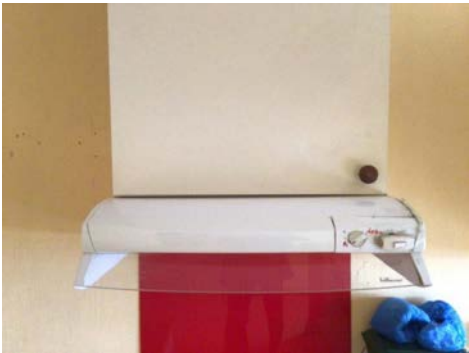
AvtrekkTG 2

Det er montert en Villaent vifte på kjøkken. Noe preg av slitasje/skader.

- Vurdering av avvik:**
- Det er påvist andre avvik:
- Noe preg av slitasje/skader.
- Tiltak**
- Det må foretas tiltak for å lukke avviket.

**Kostnadsestimat:** Under 10 000

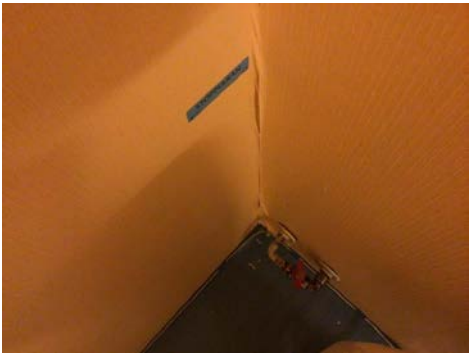
VannledningerTG 2

Innvendige vannrør av kobber fra byggeår. Hovedkran er plassert på bad/vaskerom.

- Vurdering av avvik:**
- Mer enn halvparten av forventet brukstid er passert på innvendige vannledninger.
- Tiltak**
- Det er ikke behov for utbedringstiltak siden anlegget fungerer i dag, men ut ifra alder kan skader plutselig oppstå på eldre anlegg.
  - I forbindelse med oppgradering av våtrom vil det være naturlig med utskiftning av rør.

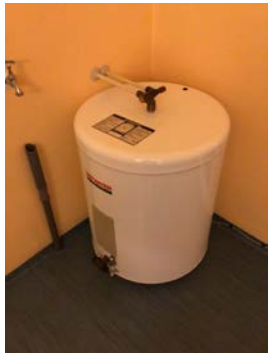
VarmtvannstankTG 2

VV-tank på 116 liter fra 1990. Den står plassert på bad/vaskerom. Det er sluk i rommet.

**Årstall:** 1990      **Kilde:** Produksjonsår på produkt

- Vurdering av avvik:**
- Det er påvist at varmtvannstank er over 20 år
- Tiltak**
- Det er ikke behov for utbedringstiltak siden tanken fungerer i dag, men ut ifra alder kan skader plutselig oppstå på eldre tanker.

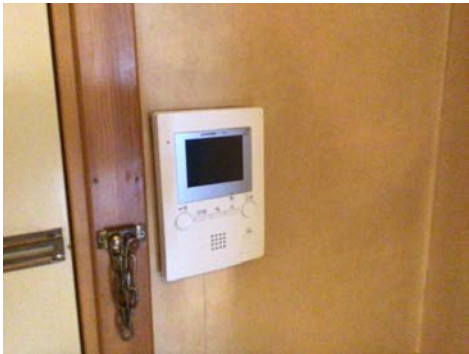
Andre installasjonerTG 1

Det er montert calling anlegg m/døråpner i leiligheten.

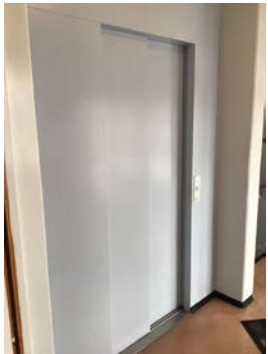
Andre installasjoner - 2TG IU

Det er montert heis i bygget. Den er ikke kontrollert og det settes ingen TG på dette.
