Torpesvingen 27, 3295 HELGEROA

**Helgeroa - Lekker og innholdsrik  
enebolig med 4 soverom + kjeller  
med mulighet for utleieleilighet.  
Garasje med hobbyrom/kontor.**

# Tilstandsrapport

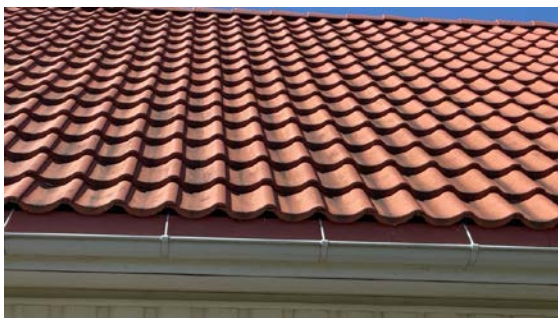
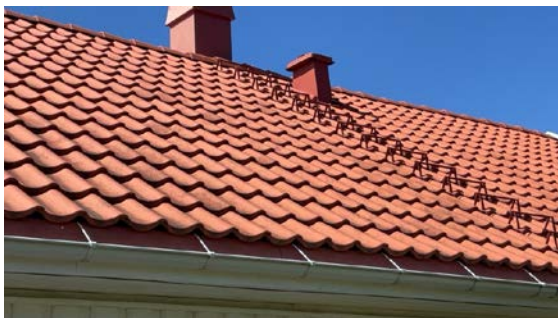
### TG 2 Nedløp og beslag

Takrenner, beslag og nedløp av lakkert stål.

- Det er ikke krav om utbedring av snøfangere opp til dagens krav.

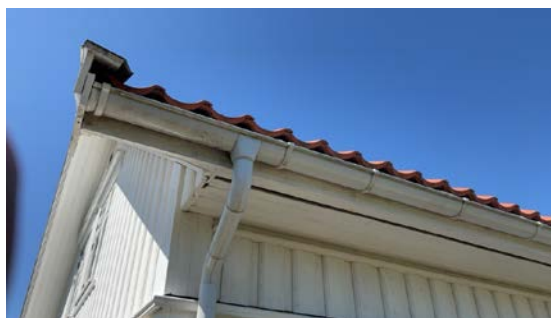
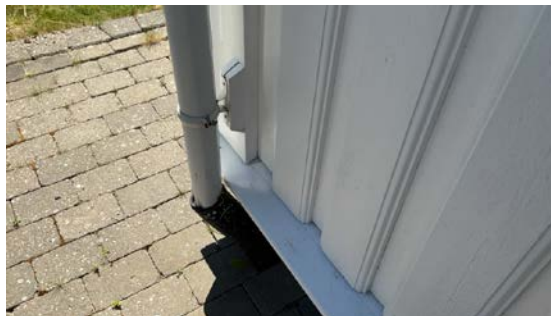
### TG 2 Veggkonstruksjon

Veggene har bindingsverkskonstruksjon fra byggeår kledd utvendig med raftekledning.

- Det er avvik:  
Det ble registrert noe tørsprekker i kledning.  
Det er liten lufting i nedre kant av kledning mot grunnmur.

- Tiltak:  
Uten tilstrekkelig lufting bak bordkledningen kan fuktighet som trenger inn bak bordene eller gjennom veggen innenfra ikke tørke opp. Dette skaper ideelle forhold for råtesopp og muggvekst.  
Kledning trenger vask og overflatebehandling.

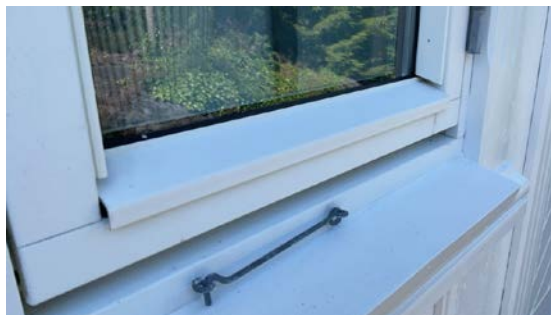
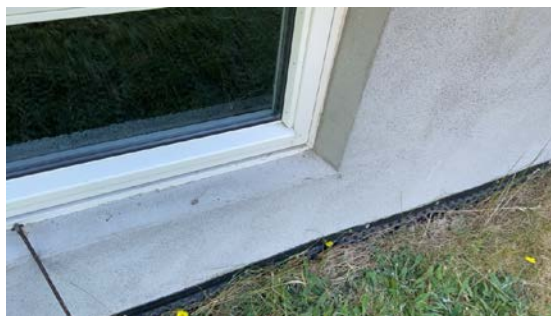
- Det er påvist avvik rundt innsettsdetaljer.

Belistning/kledning rundt vinduer er lagt tett mot vannbrett og beslag uten luftspalte. Dette kan gi fuktansamling og risiko for råte.

Manglende luftspalte kan føre til fuktskader, opprett en luftspalte ved å justere eller kappe belistning/kledning. Sørg for god tetting rundt vinduer og kontroller jevnlig for fuktskade.

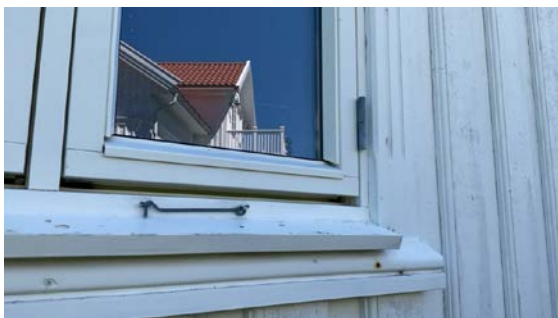
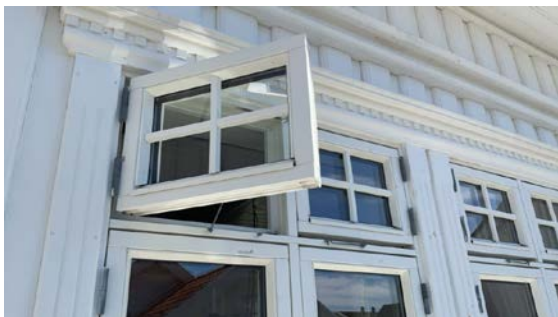
## TG 2 Vinduer

Boligen har malte trevinduer med 2-lags glass.

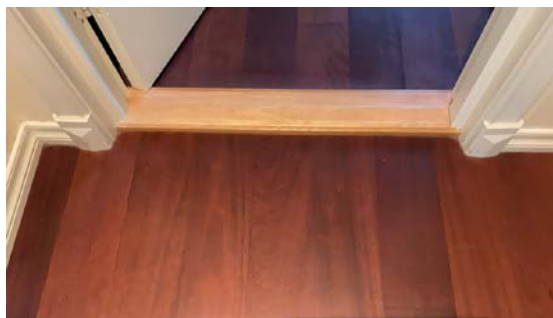
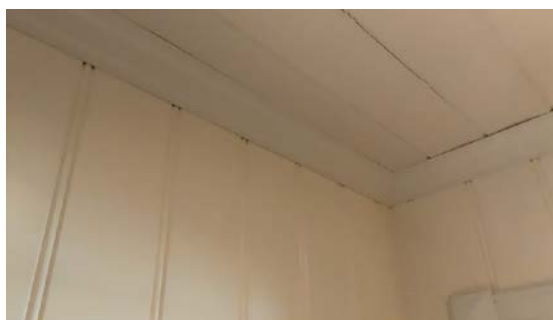
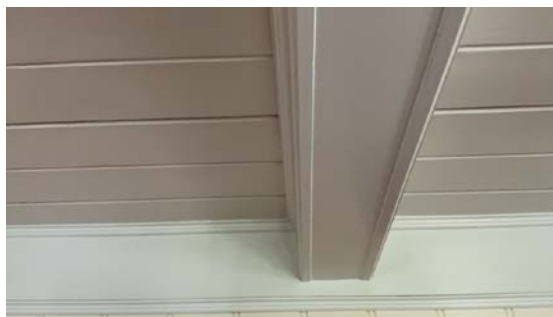
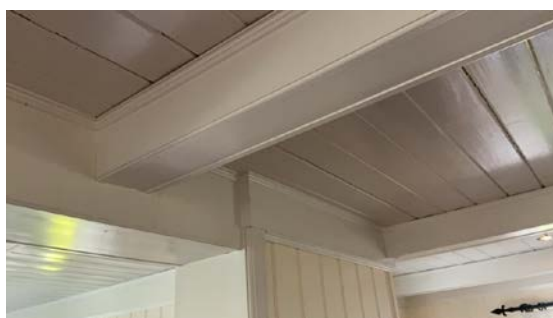
### TG 1 Overflater

Innvendige veggoverflater og himlinger bestående av malt panel.  
Innvendige gulvoverflater bestående av jatoba heltre.

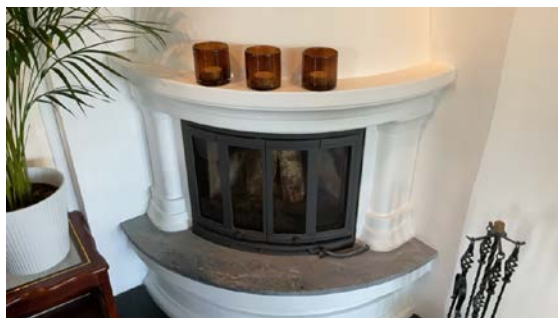
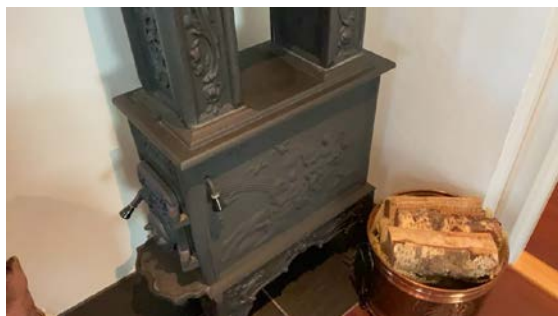
## TG 1 Pipe og ildsted

Boligen har elementpipe, vedovn og peis med innsats.

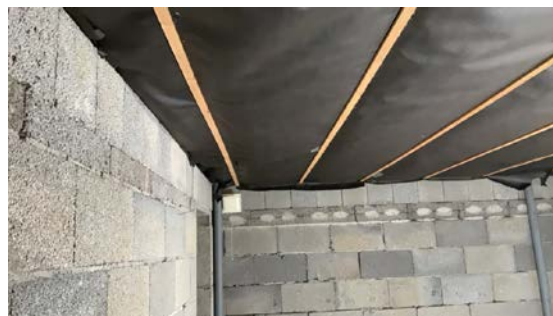
- Det er påvist indikasjoner på noe fuktgjennomtrenging i kjellergulv. Lecavegger mangler puss.

- Det påviste fuktnivå gir grunn til å overvåke konstruksjonen jevnlig for å se utvikling over tid, og eventuelt foreta tiltak for å unngå fuktskader. Det må regnes med puss av kjellervegger.

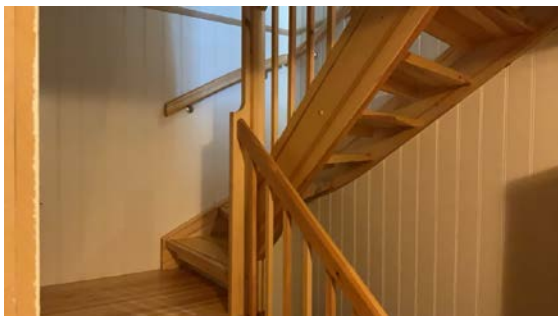
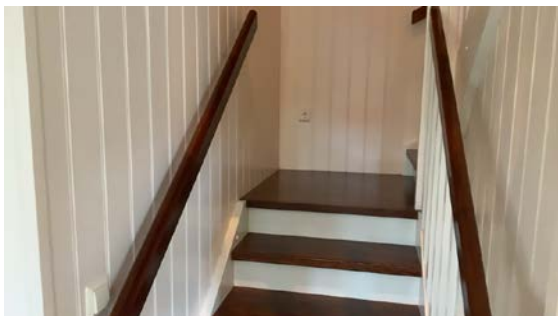
## ! TG 1 Innvendige dører

Innvendig har boligen malte fyllingsdører.  
Enkelte dører må justeres.

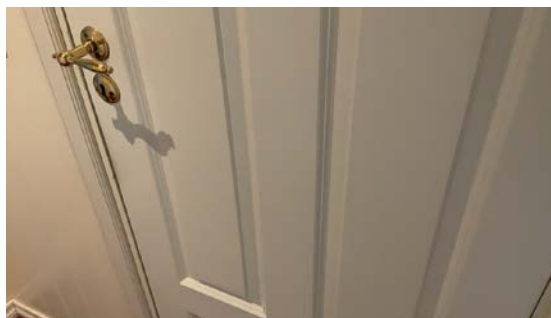
### ETASJE 2 > BAD

Vegger på bad gis tilstandsgrad 2 på bakgrunn av alder og at mer en halvparten av forventet levetid på fuktsikring og fliser betraktes som oppbrukt.

Oppgradering av bad må regnes med.

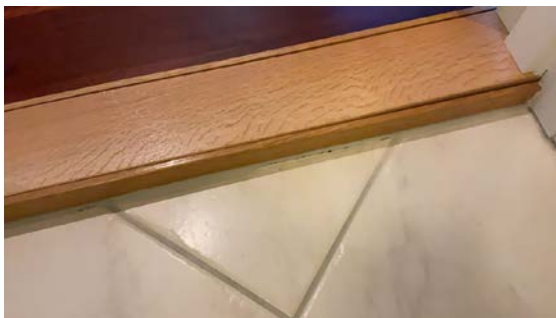
Gulv på bad gis tilstandsgrad 2 på bakgrunn av alder og at mer enn halvparten av forventet levetid på fuktsikring og fliser betraktes som oppbrukt.

- Til tross for avviket i fall/høydeforskjell til sluk, vil gulvet fortsatt kunne lede vann mot sluket, men med redusert effektivitet. Dette kan potensielt øke risikoen for vannansamling i enkelte områder av badet.

Det anbefales og monteres lekkasjestopper, for å hindre at lekkasjevann renner ut i tilstøtende rom.

Det må etableres godkjent oppkant mot tilstøtende rom.

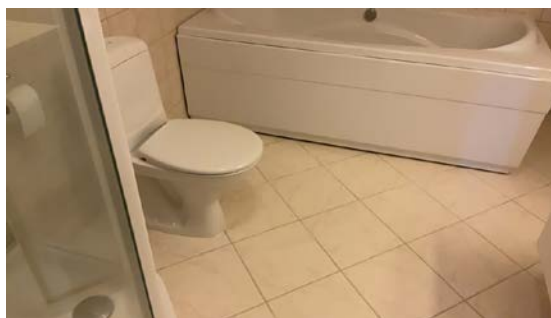
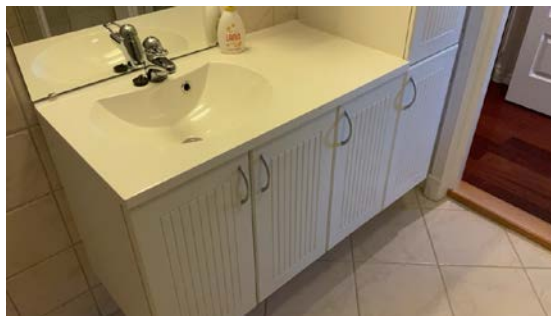
## TG 1 Sanitærutstyr og innredning

Rommet har innredning med nedfelt servant, toalett, dusjkabinett og badekar.

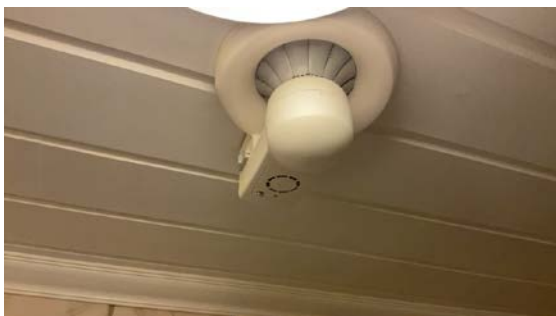
ETASJE 2 > BAD

## TG 1 Tilliggende konstruksjoner våtrom

Fuktmåling er foretatt i knevegg bak bad, uten å påvise unormale forhold.

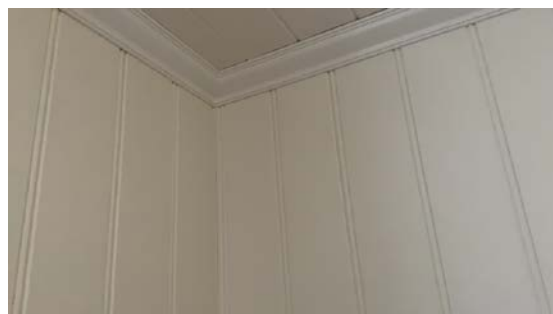
ETASJE 1 > VASKEROM

## TG 2 Overflater Gulv

- Det er påvist avvik i fallforhold til sluk i forhold til krav i forskrift på byggetidspunktet.

Gulv på vaskerom gis tilstandsgrad 2 på bakgrunn av alder og at mer enn halvparten av forventet levetid på fuktsikring og fliser betraktes som oppbrukt.

Det anbefales og monteres lekkasjestopper, for å hindre at lekkasjevann renner ut i tilstøtende rom.

Det må etableres godkjent oppkant mot tilstøtende rom.

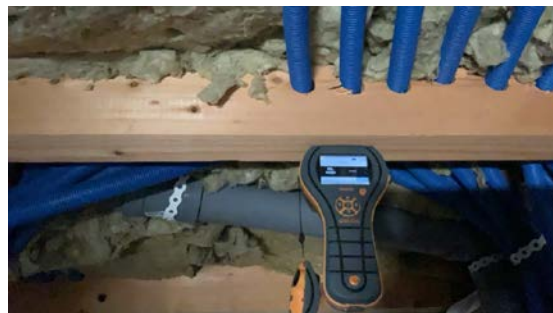
ETASJE 1 > BAD

Vegger på bad gis tilstandsgrad 2 på bakgrunn av alder og at mer enn halvparten av forventet levetid på fuktsikring og fliser betraktes som oppbrukt.

Gulv på bad gis tilstandsgrad 2 på bakgrunn av alder og at mer enn halvparten av forventet levetid på fuktsikring og fliser betraktes som oppbrukt.

Oppgradering av bad må regnes med.

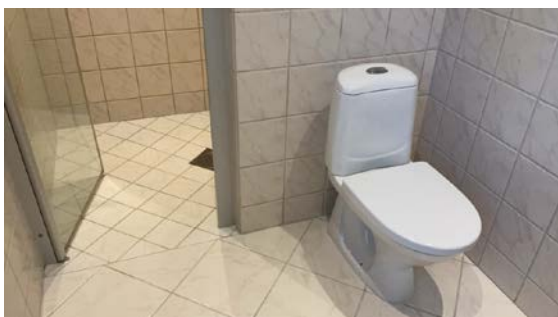
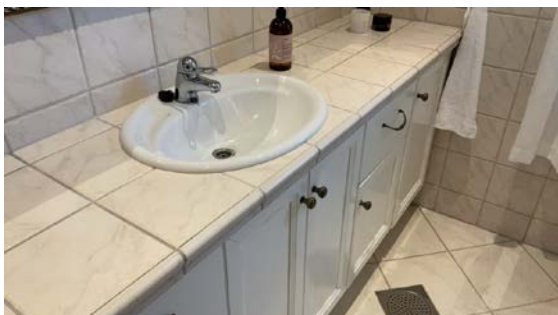
ETASJE 1 > BAD

### ! TG 1 Ventilasjon

Det er elektrisk styrt vifte.

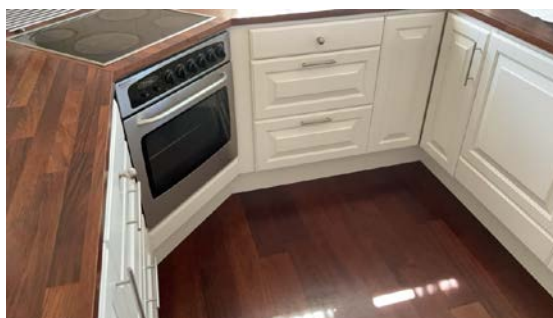
### ! TG 1 Overflater og innredning

Kjøkkeninnredning med profilerte fronter. Benkeplaten er av laminat. Kjøkkenet består ellers av kjøl/frysenskap, oppvaskmaskin, platetopp og stekeovn.

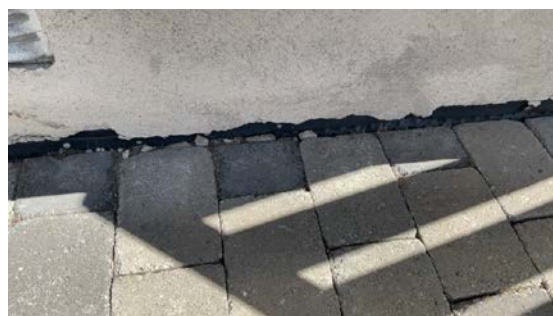
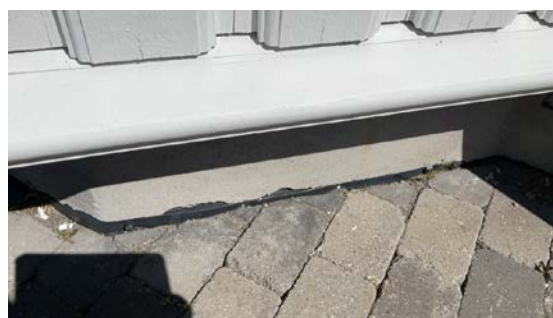
For fuktsikring mot mur er det benyttet Platon grunnmursplast. Det er benyttet drenering i plast.

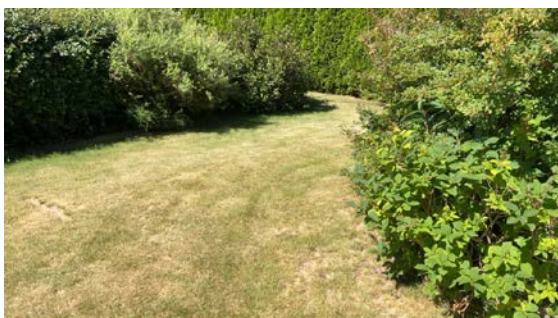
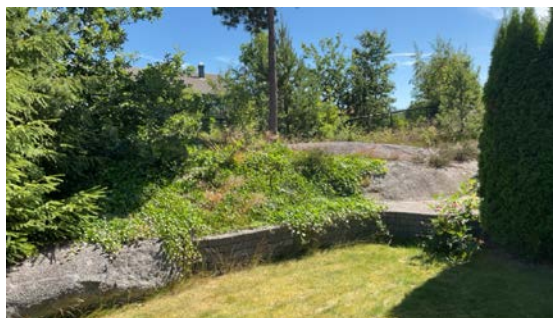
## TG 1 Utvendige vann- og avløpsledninger

Avløpsrør av plast vannledning av plast. Offentlig avløp via private stikkledninger og offentlig vannforsyning via private stikkledninger.

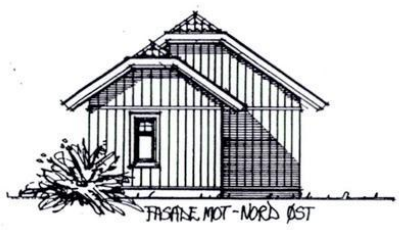
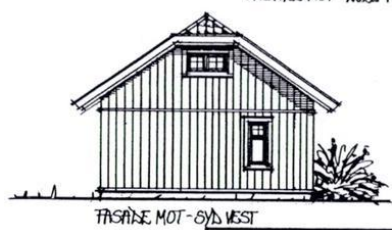
COWI AS  
PRINSEKVARTALET, LARVIK  
TLF. 33138440  
TEG.NR.  
6228

| BYGGHERRE: MARIANN RIVRUD<br>PER AAS | GARASJE<br>GR.FL: 30m² | MÅL: 1:100<br>DATO: 2.2.05. |
