# Tilstandsrapport

Boligbygg med flere boenheter

Teietunet 11, 2022 GJERDRUM

Befaringsdato: 30.10.2024

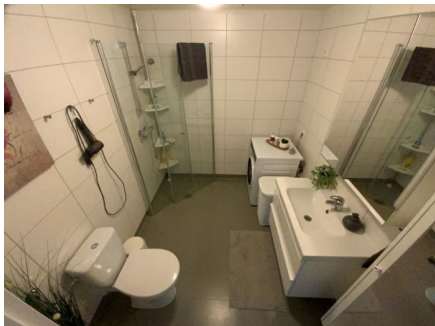
Aktuell byggeforskrift er teknisk forskrift 2010. Dokumentasjon: kontrollerklæringer.

Veggene har fliser. Taket har himlingsplater.

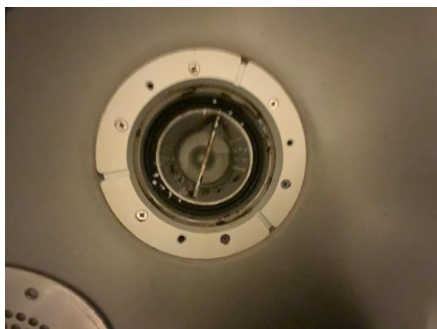
Det er nyere stålsluk og synlig vinylbelegg som tettesjikt.
