Teietunet 11, 2022 GJERDRUM

**Gjerdrum | Pen 3-roms
eierleilighet m/vestvendt veranda.
Fin beliggenhet.**

Befaringsdato: 30.10.2024

Rapportdato: 05.11.2024

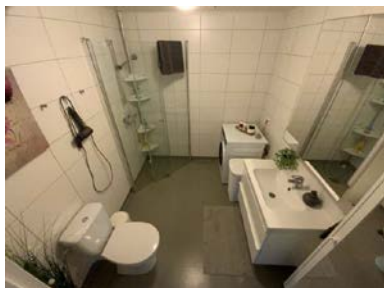
2. ETASJE > BAD/VASKEROM

🕒 TG 1 Overflater vegger og himling

1 TG 1 Sluk, membran og tettesjikt

Det er nyere stålsluk og synlig vinylbelegg som tettesjikt.

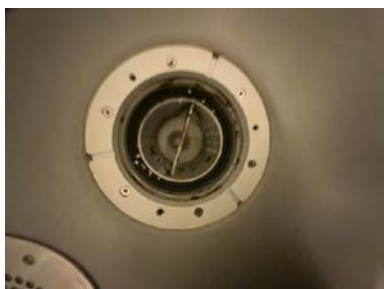
2. ETASJE > BAD/VASKEROM

1 TG 1 Sanitærutstyr og innredning

Hulltaking er foretatt uten å påvise unormale forhold. Hulltaking er foretatt ved/i Bod.

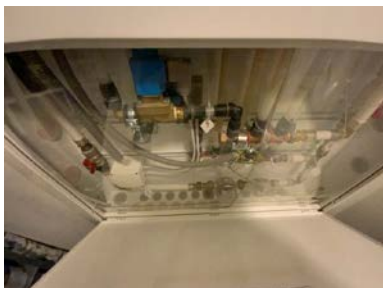
TG 1 Avløpsrør

Det er avløpsrør av plast.
