Bjørnsongs gate 40 snr 7, 5052 BERGEN

**KRONSTAD - 4-roms leilighet med  
sentral beliggenhet nær  
bybanestopp og Høyskolen**

# Tilstandsrapport

# gnr. 162, bnr. 557, snr. 7

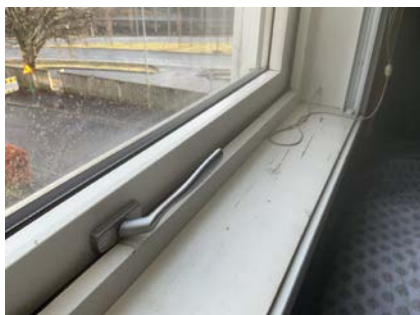
Noe sår og merker på karmen og vindusposter.

Lokal utbedring av avvik.

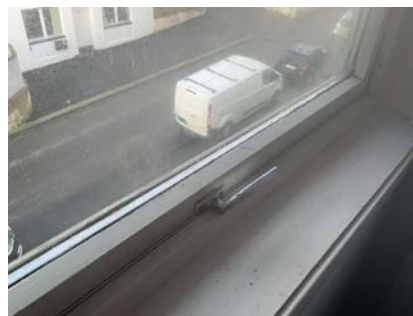
Noe slitt vindusposter og karmen.

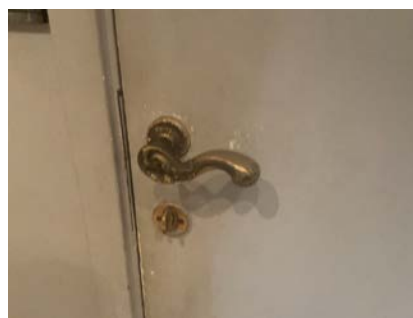
- Det er påvist dører som er vanskelig å åpne eller lukke.
- Det er avvik:

Noe slitt overflater på ytterdør.

- Dører må justeres.

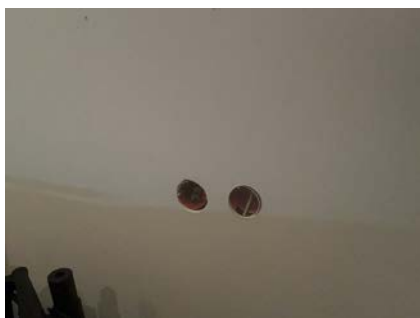
Ei-bokser uten lokk.

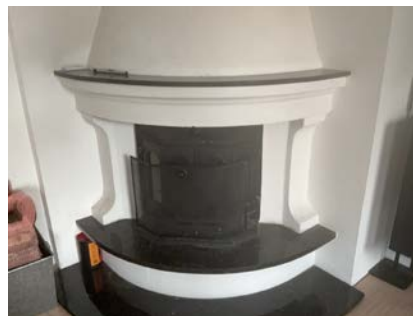
Det var ingen tegn til sprekker eller skader på pipe eller brannmurer.

Peis i stue.

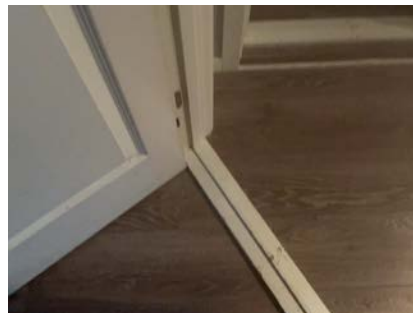
- Det er påvist avvik som tilsier at det bør foretas tiltak på enkelte dører.
- Noe stedvis slitt overflater, noe spr på terskler.

Bie skitasje og spr på karmen og terskel.

- Enkelte dører må justeres.
- Det bør foretas tiltak på enkelte dører.

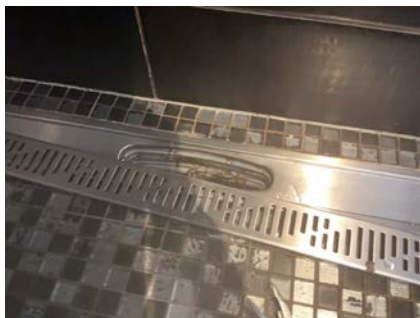
Slukrenne ved vegg.

Innhent dokumentasjon om mulig.

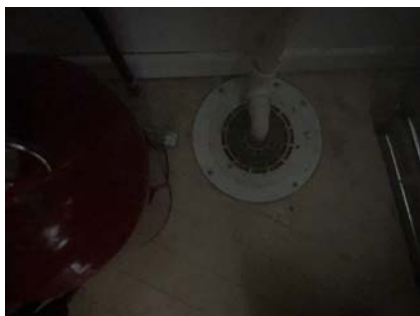
- Mer enn halvparten av forventet brukstid er passert på slukløsningen.
- Det er avvik:

Plastsluk på vaskerom.

- Sluket må sjekkes og rengjøres jevnlig.
- Overvåk tilstanden jevnlig. For å få tilstandsgrad 0 eller 1 må slukløsningen skiftes ut og sannsynligvis må også membransjiktet skiftes/utbedres. Det er imidlertid vanskelig å si noe om tidspunktet for når dette er nødvendig.

Det bør lages en annen løsning mot veggene på vaskerom for å unngå vann i overgang vegg og gulv.

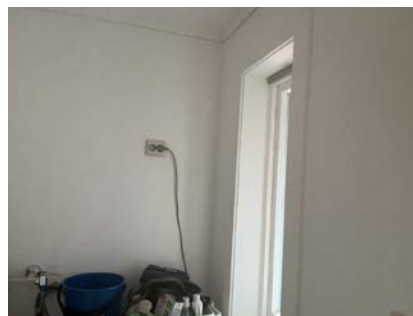
Det er ikke laget løsning for ventilering fra vaskerom.

- Mekanisk avtrekk bør etableres.
- Mekanisk avtrekk og tilluft må etableres.

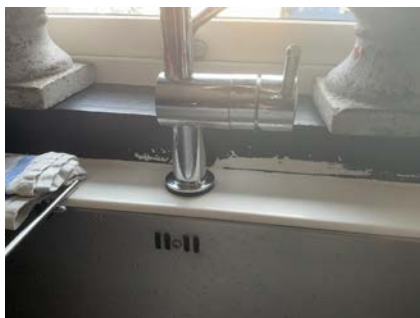
Noe fuktmerker på vegg i skap under vask. Eier opplyser at det var litt lekk fra blandebatteri tidligere.

Slitt på vegg ved vask.

Lokal utbedring av avvik.

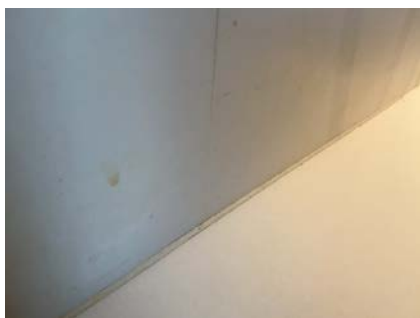
Noe slitt fuger mellom benkepkater og vegg.

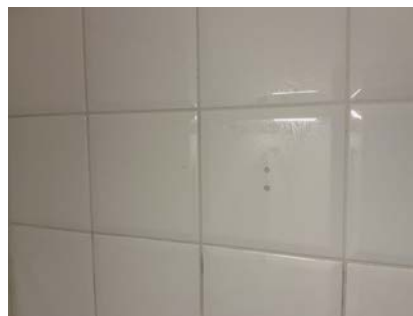
Stedvis noe hull på vegger etter tidligere oppheng.

- Lokal utbedring må utføres.
- Mekanisk avtrekk bør etableres på toalettrom.

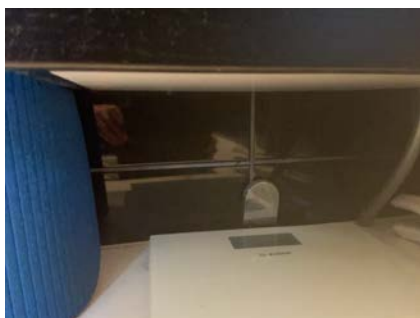
Avrenning fra rør i rør sentral til gulv på badet.

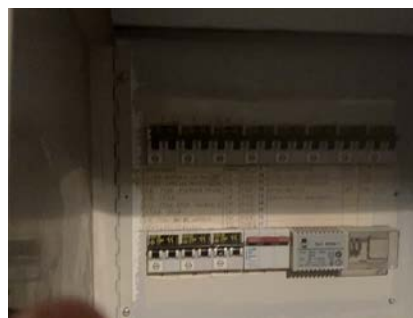
Det ble ikke registrert feil/mangler på el anlegget og registrerte ikke varmgang i noen sikringer på befaringsdagen. På et generelt grunnlag anbefaler det at alle anlegg blir jevnlig kontrollert av autorisert elektriker eller el-takstmann. Takstmannen har ikke formell autorisasjon til å vurdere el anlegg.

Sikringsskap i garderobeskap i entré.
