Haukveien 25B, 1850 MYSEN

**Meget pen andelsbolig med 3
soverom. Moderne kjøkken og pent
oppgradert bad.**

Befaringsdato: 13.11.2024

Rapportdato: 27.11.2024

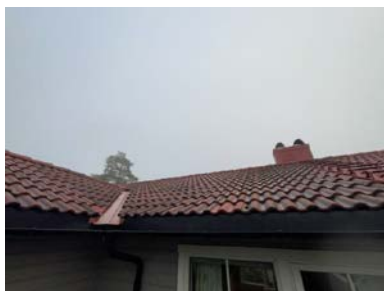
Punktet må sees i sammenheng med Takkonstruksjon/Loft

Taktekkingen er av betongtakstein. Taket er besiktiget fra bakkenivå.

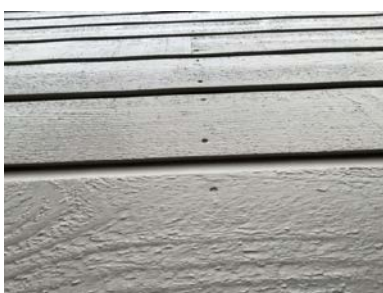
Takkonstruksjon/Loft

Punktet må sees i sammenheng med Takteking

Det observeres litt misfarging av fukt/svertesopp i undertak nedenfor pipa.

Takkonstruksjon er normalt borettslagets ansvar.

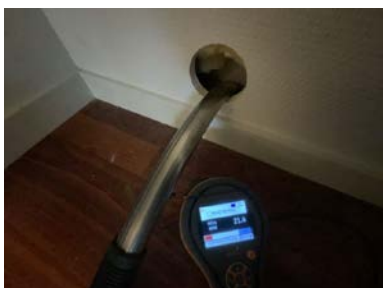
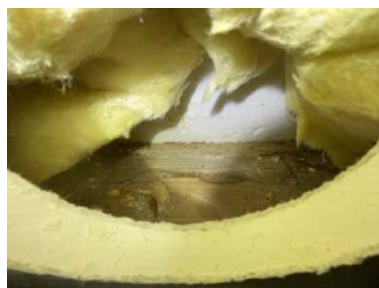
Hulltaking er foretatt og det er påvist avvik i konstruksjonen. Hulltaking er foretatt ved/i under trapp.

- Det er gjennom hulltaking påvist høyt fuktnivå inne i trekonstruksjonen i hulltakingen, men ikke påvist fuktskader i dette området. Høy luftfuktighet kan over tid føre til muggvekst eller sverting av materialer. Samtidig kan materialer og konstruksjoner bli ødelagt.

Bunnsvill har synlige fuktskjolde i hulltakingen.

- Det påviste fuktnivå gir grunn til å overvåke konstruksjonen jevnlig for å se utvikling over tid, og eventuelt foreta tiltak for å unngå fuktskader.

Utføre vegger i trekonstruksjon i rom under terrengnivå er en risikokonstruksjon med hensyn til fukt.

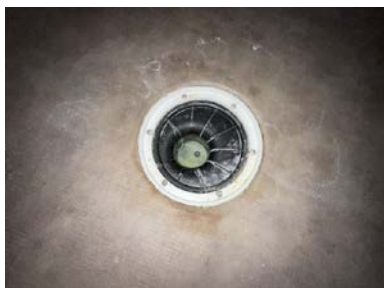
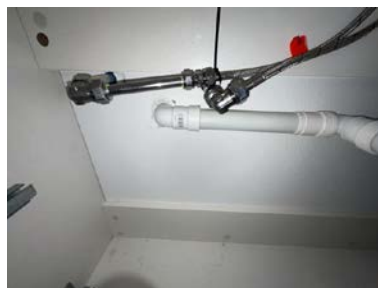
- Det er påvist mangelfull/feil utførelse rundt rørgjennomføringer e.l. som gir fare for fukt i konstruksjonen i våtsone.

- Løsningen/utførelsen rundt rørgjennomføringer gir fare for fukt inn i konstruksjoner.

Foreta ytterligere undersøkelser.

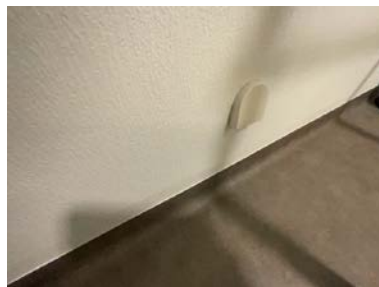
- Det er påvist at eventuelt lekkasjevann fra rør i rør system ikke ledes til sluk eller annen kompenserende løsning.

- Det bør foretas tiltak på anlegget som sikrer bedre løsning på eventuelt lekkasjevann fra rør i rør system. Rørskap ble ikke inspisert da det ikke var tilgjengelig nøkkel. Det anbefales nærmere undersøkelser.
