### Aktiv Eiendomsmegling Kragerø

# Skjernet feriested ytterst i Kragerøskjærgården med sandstrand, brygger og

# Tilstandsrapport

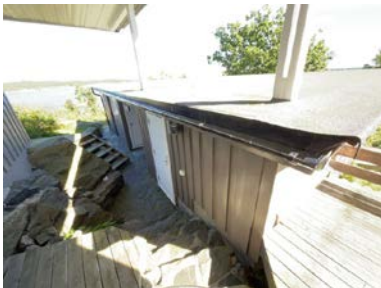
Utsnitt renner.

- Det må foretas tiltak for å lukke avviket.
- Det bør lages system for bortledning av vann fra taknedløp ved grunnmur.

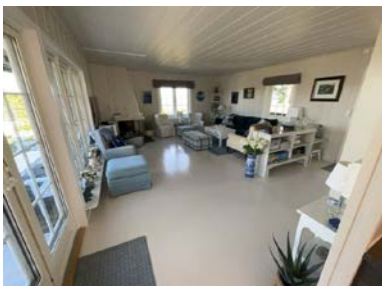
TG: 1 gitt da det ikke er registrert skader utover normal slitasje på overflater, men husk at det er utfra stikkontroller og synlige konstruksjonsdeler. Alt inventar er ikke flyttet på, så det er en fare for skjulte feil og avvik på overflater.

Utsnitt overflater.

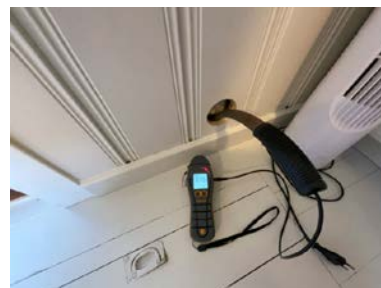
- Det er gjennom hulltaking påvist høyt fuktnivå inne i trekonstruksjonen i hulltakingen, men ikke påvist fuktskader i dette området. Høy luftfuktighet kan over tid føre til muggvekst eller sverting av materialer. Samtidig kan materialer og konstruksjoner bli ødelagt.

Målt fukt i bunnsvill ved hulltaking.

- Det påviste fuktnivå gir grunn til å overvåke konstruksjonen jevnlig for å se utvikling over tid, og eventuelt foreta tiltak for å unngå fuktskader.

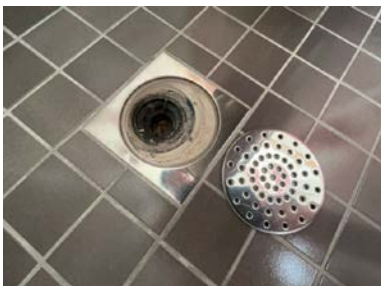
Plastsluk.

Innhent dokumentasjon om mulig på membran/tettesjikt, kan ikke dokumentasjon innhentes er det fare for skjulte feil eller avvik.

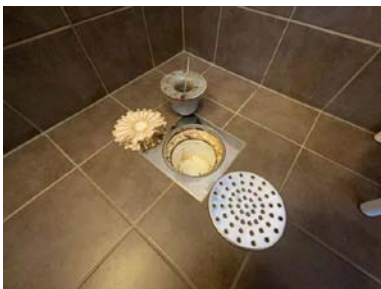
Plastsluk.

Innhent dokumentasjon om mulig på membran/tettesjikt, kan ikke dokumentasjon innhentes er det fare for skjulte feil eller avvik.

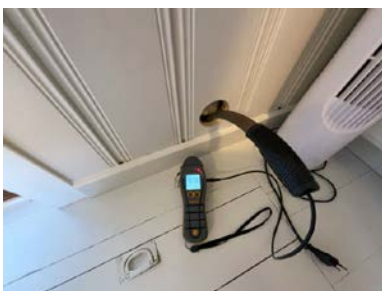
- Hulltaking er foretatt og det er påvist avvik i konstruksjonen.

Det er registrert fukt i bunnsvill mot baderom.

Hulltaking.

Fuktforhold til bunnsvill under terreng, synlig fra rom under terreng må overvåkes.
