Verdalsvegen 22D, 4351 KLEPPE

**Salgsobjekt:** Rekkehus  
**Eierform:** Eiet  
**Byggeår:** 2015  
**BRA-i/BRA Total** 141/146 kvm  
**Tomtstr.:** 160.1 m<sup>2</sup>  
**Soverom:** 4  
**Antall rom:** 6  
**Gnr./bnr.** Gnr. 45, bnr. 29  
**Snr.** 4  
**Oppdragsnr.:** 1403250139

# Verdalsvegen 22D Enderekkehus med delikat uteområde

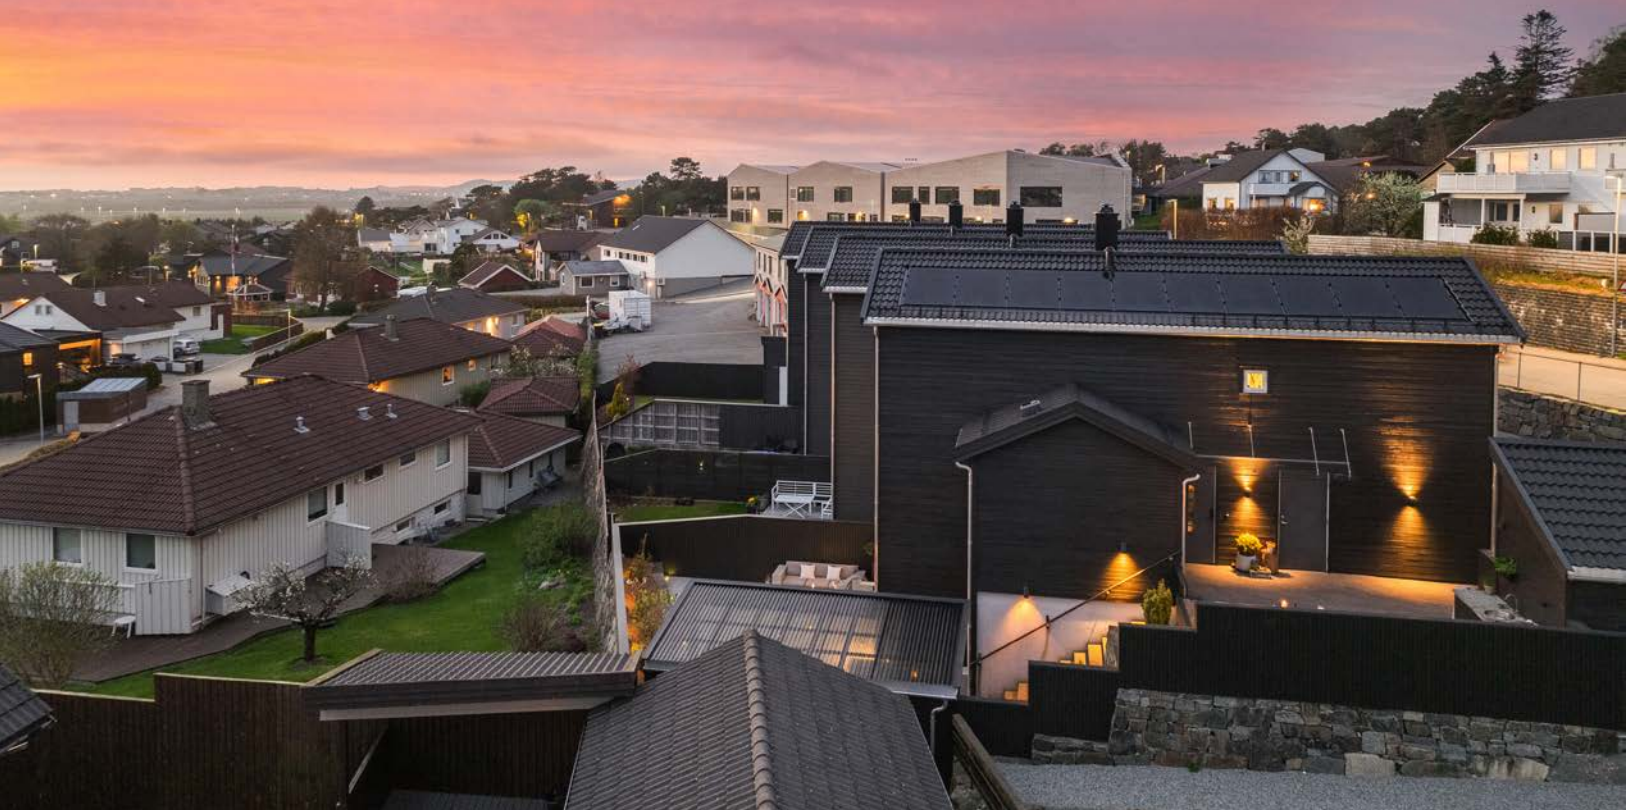
Oversikt - solseller på tak

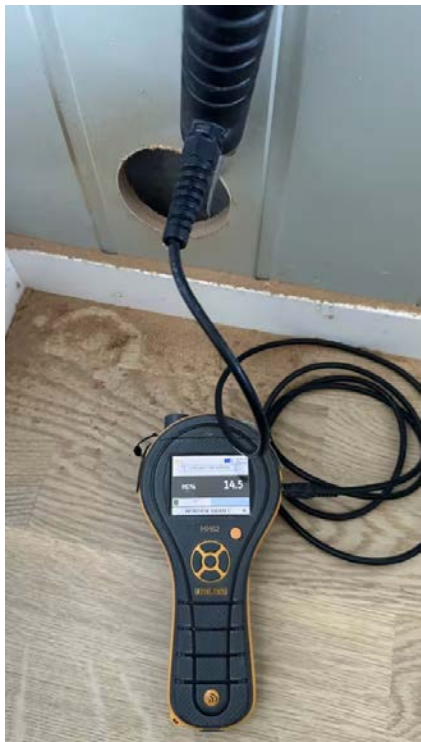
**6.3 Rom under terreng**

Ved fuktmåling i treverk i forbindelse med hulltaking, måles det et fuktinnhold som er under faregrensen for utvikling av skader.

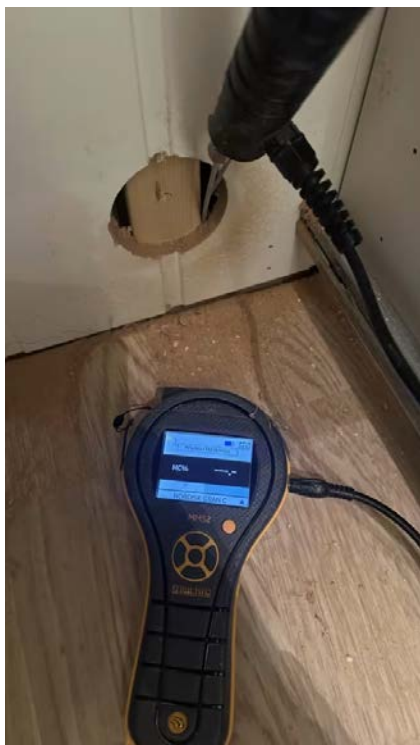
**6.21 Våtrom: 2. etasje - Bad**

Hultaking er foretatt fra tilstøtende rom mot våtsone uten å påvise avvik.

| Det er utført søk med fuktindikator i og omkring våtsoner. Undersøkelsen viser ingen tegn til fukt i konstruksjonen.<br>Hulltaking er foretatt fra tilstøtende rom mot våtsone uten å påvise avvik. | |

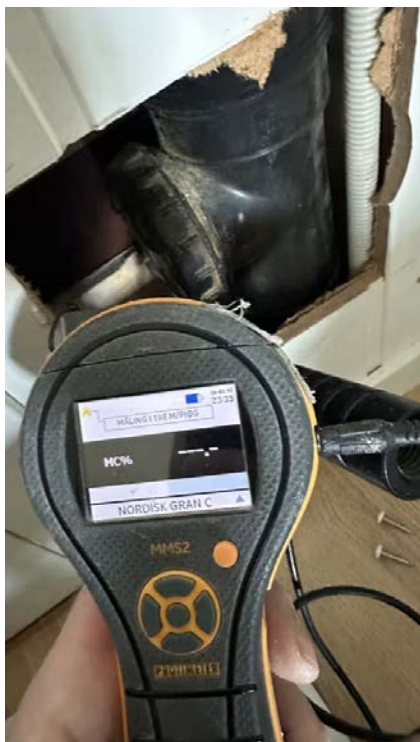
Kontroll er foretatt fra inspeksjonsluke fra tilstøtende rom mot våtsone, ingen avvik registrert.
