# Portørveien 53

Flott fritidsbolig på fastlandet med stor eiet tomt, havutsikt og sol fra morgen til kveld!

Befaringsdato: 15.03.2025

## FRITIDSBOLIG

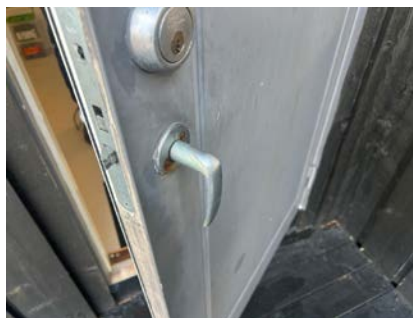
- Dører med punkterte/sprukne glass må påregnes skiftes ut, enten hele døren eller kun selve glassene.
- Dører må justeres.

Dørvrider, bakdør.

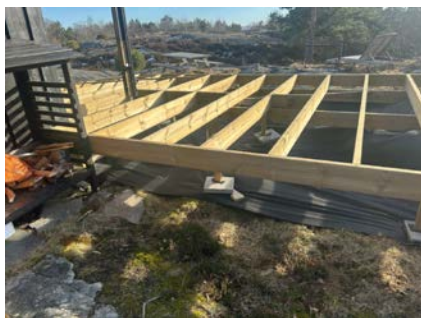
Terrasse under konstruksjon.

Det fortsettes at terrassen utføres forskriftsmessig.

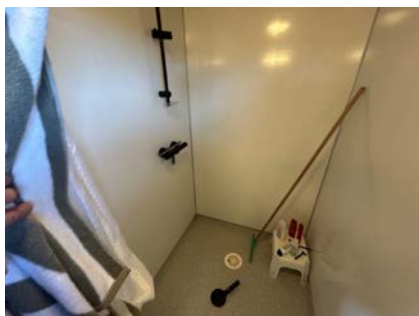
Våtrom/innredninger.

- Det er påvist avvik i fallforhold til sluk i forhold til krav i forskrift på byggetidspunktet.

- Våtrommet fungerer med dette avviket.

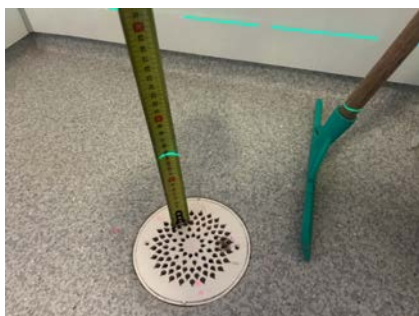
Sluk av plast.  
Synlig belegg har funksjon som membran.

Sluk med synlig membran.

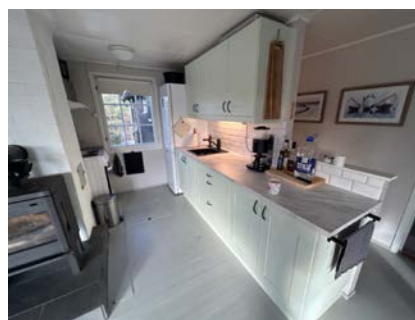
Kjøkkenet med malte innrammede fronter og benkeplate av laminat.  
Kjøkkenet har nedsenket vask og nisjer med opplegg og avsatt plass til komfyr og kjøleskap.

Kjøkkeninnredning.

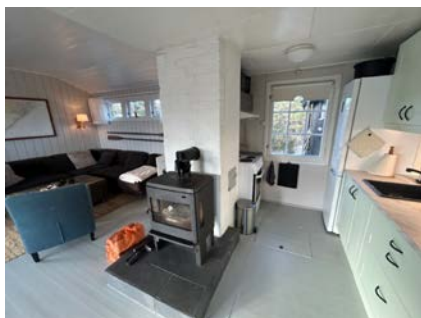
Kjøkkeninnredning.

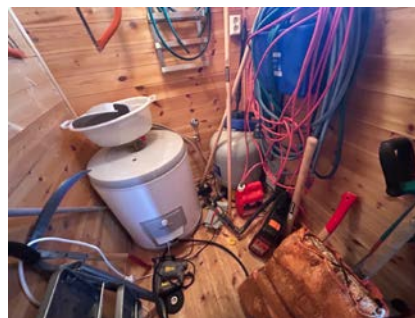
Vannledninger av kobber.  
Vannforsyning fra egen brønn.  
Trykktank/styppeskran er plassert i bod.

Stoppekran/trykktank/varmtvannsbereder.
