# Portørveien 53

Flott fritidsbolig på fastlandet med stor eiet tomt, havutsikt og sol fra morgen til kveld!

# Tilstandsrapport

## FRITIDSBOLIG

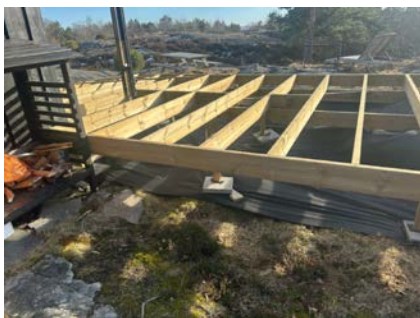
Terrasse under konstruksjon.

Det fortsettes at terrassen utføres forskriftsmessig.

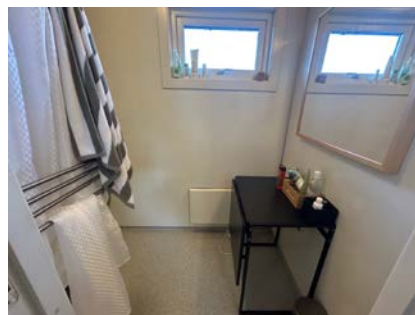
Enkelt badetrom med gulvbelegg og våtromsplater på vegger.  
Rommet er utstyrt med opplegg til dusj.

Våtrom/innredninger.

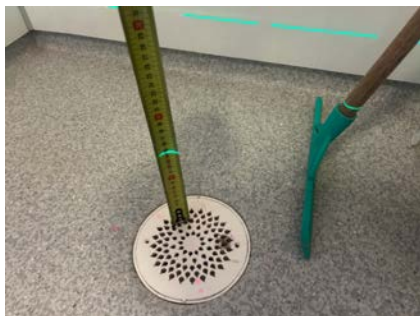
Sluk av plast.  
Synlig belegg har funksjon som membran.

Sluk med synlig membran.

- Elektrisk avtrekksvifte bør monteres for å lukke avviket.
- Det bør etableres tilfredsstillende tilluft til våtrom f.eks. luftespalte ved dør e.l.

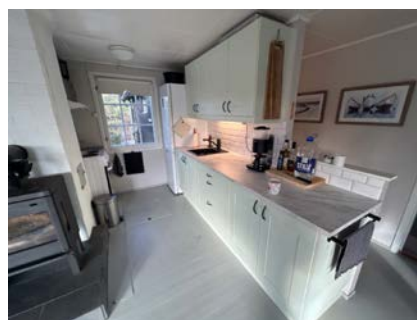
Kjøkkenet med malte innrammede fronter og benkeplate av laminat.  
Kjøkkenet har nedsenket vask og nisjer med opplegg og avsatt plass til komfyr og kjøleskap.

Kjøkkeninnredning.

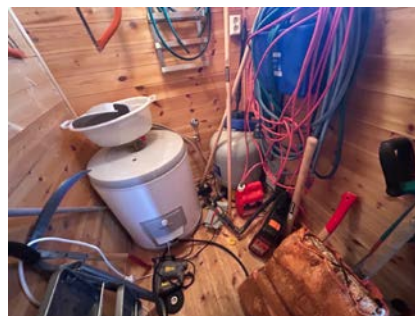
Vannledninger av kobber.  
Vannforsyning fra egen brønn.  
Trykktank/styeppekran er plassert i bod.

Styeppekran/trykktank/varmtvannsbereder.
