Rødberglia 9B, 3267 LARVIK

**Rødberg - Flott 3 roms  
endeleilighet i 2.etg. med god  
standard. Stor, solrik veranda.  
Garasje. Nærhet til strand og sjø.**

# Tilstandsrapport

Befaringsdato: 02.10.2025

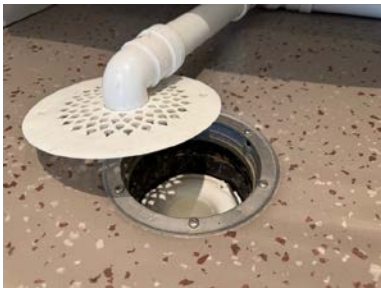
## 1 ETASJE > BAD/VASKEROM

### Vurdering av avvik:

- Det er viktig å merke seg at levetiden til en membran varierer basert på kvalitet, installasjon og bruk. Eldre membraner kan bli sprø og sprekke opp, noe som fører til at de mister sin vanntettende funksjon. Dette kan resultere i vannlekkasjer gjennom vegger og gulv og fuktskader.
- Det må gjøres nærmere undersøkelser. Manglende membran/tettesjikt medfører risiko for lekkasjer og fukt i konstruksjonen.

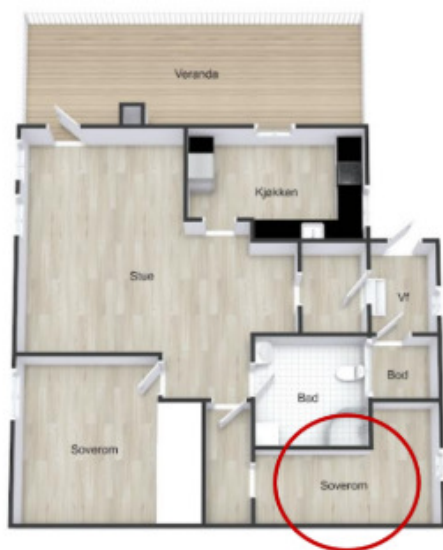
Tiltaket gir ingen endring i utnyttelsesgraden eller bebygd areal (BYA) på eiendommen. Vinduet (mot vest) byttes ut fra str. 79 x 79 cm til str. 99 x 79 cm.

*Figur 1 Innsendt tegning viser ny planløsning etter bruksendring.  
Aktuelt rom markert med rød ring.*
