Jordbærveien 9, 1940 BJØRKELANGEN

**Pen og praktisk 4-roms selveier -  
Peisovn og varmepumpe - Lun  
balkong - Carport - Rett ved  
lekeplass og fotballøkke**

# Tilstandsrapport

Befaringsdato: 10.02.2026

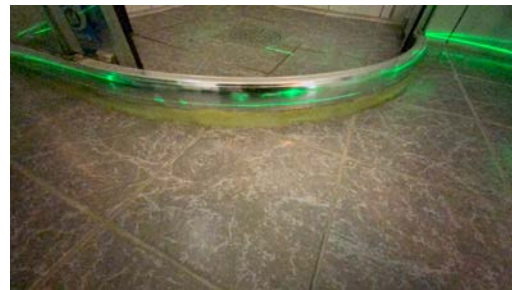
## 2. ETASJE > BAD/VASKEROM

- Det er mulighet for at det kan forekomme vannlekkasje på våtrommet hvor vann ikke vil gå til sluk.
- Det er påvist avvik i fallforhold til sluk i forhold til krav i forskrift på byggetidspunktet.

- Til tross for avviket i fall/høydeforskjell til sluk, vil gulvet fortsatt kunne lede vann mot sluket, men med redusert effektivitet. Dette kan potensielt øke risikoen for vannansamling i enkelte områder av badet.
- Eventuelt lekkasjevann fra utstyr utenfor dusjsone vil ikke ha en naturlig vei til sluket. Dette kan føre til at vann samler seg på gulvet og potensielt renner ut av rommet eller trenger inn i konstruksjonen.

Det må åpnes mellom dusjvegg og gulv for at hele gulvet skal ha kontrollert avrenning til sluk.

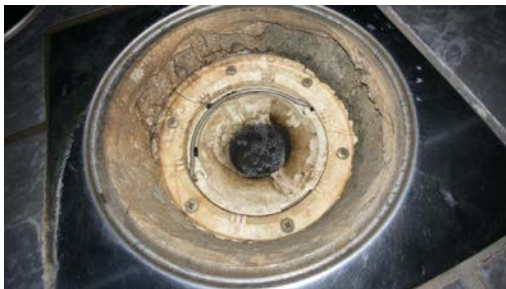
## 2. ETASJE > BAD/VASKEROM

- Det er viktig å merke seg at levetiden til en membran varierer basert på kvalitet, installasjon og bruk. Eldre membraner kan bli sprø og sprekke opp, noe som fører til at de mister sin vanntettende funksjon. Dette kan resultere i vannlekkasjer gjennom vegger og gulv og fuktskader.

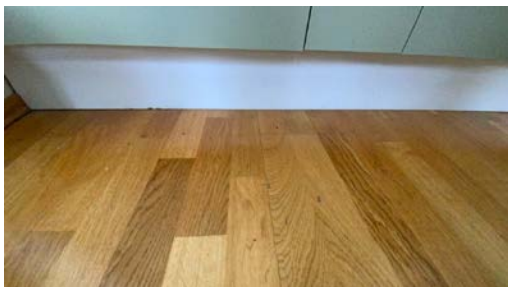
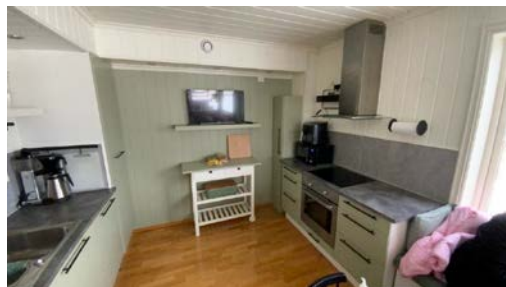
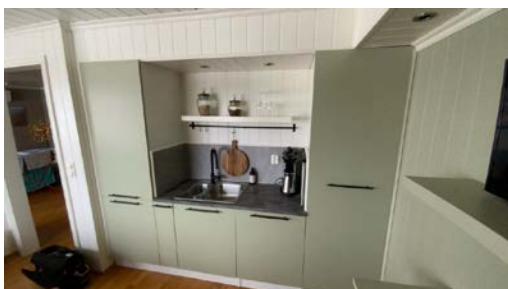
## 2.ETASJE > KJØKKEN

Avvik: Det mangler ventiler for avkjøling og lufttilgang av kjøøl/frys.

Etablere ventil list under kjøleskap, slik at det er god tilgang til luft for kjøleskapets motor. Konsekvens for at dette mangler er at levetiden for kjøleskap er redusert.

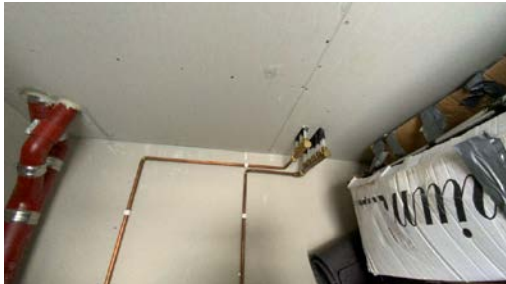
Avvik: Fordelerstamme for vannrørene er åpent i teknisk bod.

Selv om det er sluk i gulv bør denne typen rør være i ett vanntett fordelskap, med kontrollert avrenning til avløp, for å hindre at det ikke blir vannskader i rommet ved en vannlekkasje.

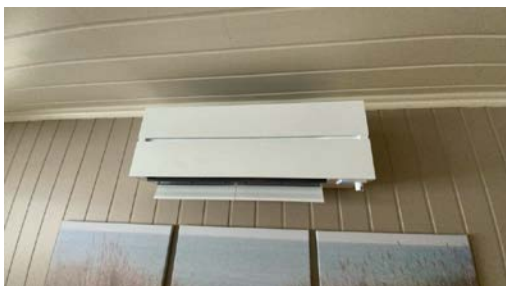
## ! TG 1 Varmesentral

Det er installert varmepumpe typen luft til luft.

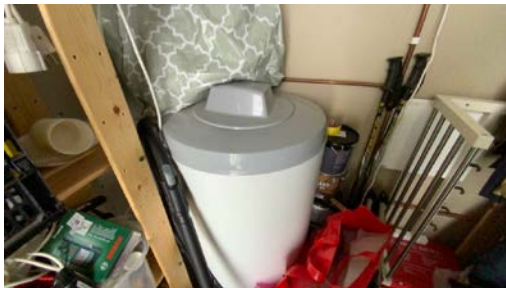
## 1 TG 2 Varmtvannstank

Avvik: Det er ikke påvist tilfredsstillende el-tilkobling av varmtvannstank iht. gjeldende forskrift. Det er ikke påvist tilfredsstillende el-tilkobling av varmtvannstank ut fra kravet til dagens NS 3600 og derav gjeldende forskrift fra 2017.

- Det bør etableres tilfredsstillende el-tilkobling etter gjeldende forskrift.

Det er krav til kontroller avrenning fra sikkerhetsventil til avløp for å unngå fuktskader ved at bereder koker og blåser ut vann grunnet trykk i tanken, som igjen kan føre til fuktskader.
