# Koselig og velholdt enebolig - Romslig stue, 4 soverom, sjøutsikt, carport med elbillader

Aktiv Eiendomsmegling v/ Barbro Trotland har gleden av å presentere Brattelia 4!

Befaringsdato: 01.09.2025

Rapportdato: 04.09.2025

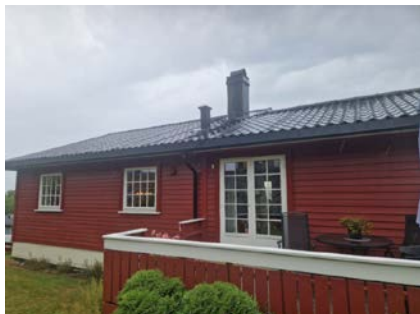
- Tidspunkt for utskiftning av taktekking nærmer seg.
- Overvåk tilstanden jevnlig. For å få tilstandsgrad 0 eller 1 må tekkingen skiftes ut, men tidspunktet for når dette er nødvendig er vanskelig å si noe om.

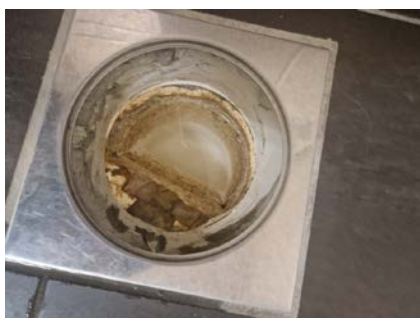
## UNDERETASJE > BAD

Målt med laser ble gulv målt flatt. Flomkant etablert rundt vegg og døråpning. Eventuelt lekkasjevann vil ledes til sluk.

- Det er påvist avvik i fallforhold til sluk i forhold til krav i forskrift på byggetidspunktet.

- Til tross for avviket i fall/høydeforskjell til sluk, vil gulvet fortsatt kunne lede vann mot sluket, men med redusert effektivitet. Dette kan potensielt øke risikoen for vannansamling i enkelte områder av badet.
