Søster Mathildes gate 21, 1461 LØRENSKOG

**Flott 2-roms toppleilighet med  
balkong | Moderne uttrykk | Gode  
sol og utsiktsforhold | Sentral  
beliggenhet**

# Tilstandsrapport

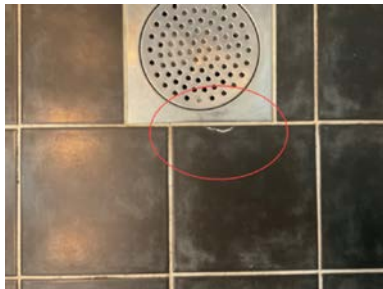
- Det er påvist sprekker i fliser.

Det er registrert en sprukket/skadet flis ved sluket.

- Det må gjøres tiltak for å utbedre avviket.

Det er normalt sett ingen konsekvens knyttet til fliser med sprekk/skader, da disse ikke utgjør tettesjiktet i rommet, men skadet flis må skiftes for å lukke avviket.

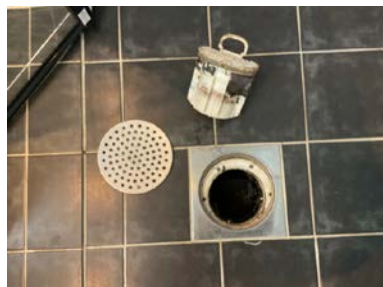
### TG 2 Sluk, membran og tettesjikt

- Overvåk tilstanden jevnlig. For å få tilstandsgrad 0 eller 1 må tettesjiktet skiftes ut, men tidspunktet for når dette er nødvendig er vanskelig å si noe om.

Når membranen har passert halvparten av forventet levetid, øker sannsynligheten for svekkelser over tid. Selv om funksjonen er tilfredsstillende nå, er risikoen for lekkasje høyere sammenlignet med nye løsninger. Tilstanden bør følges jevnlig opp.

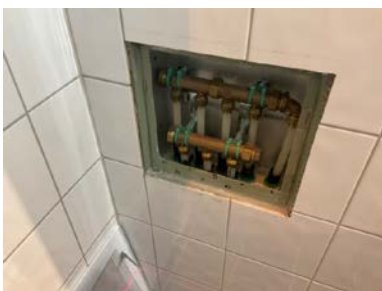
### Vannledninger

Rør i rør system med fordelingskap på badet. Vanninntak og stoppekran kjøkkenbenken. Waterguard på hovedstoppekranten.

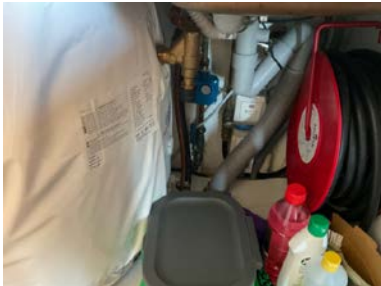
### Avløpsrør

Det er avløpsrør av plast.
