Tilstandsrapport

Leilighet

Dragen 25, 2165 HVAM

Befaringsdato: 10.01.2025

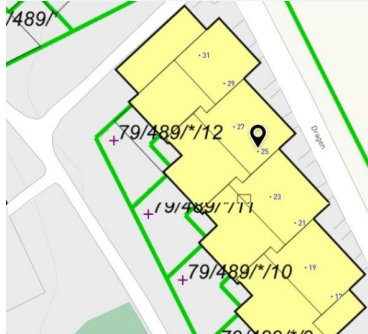
Opplyst på befaringdagen. Bildet viser situasjonskart av eiendommen på befaringen

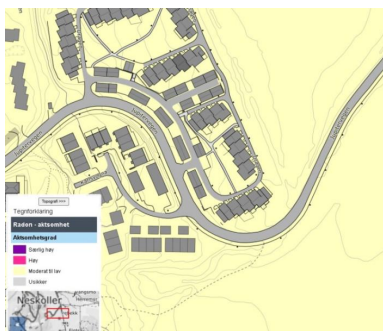
TE 2 Radon

Takstmannen har ikke kjennskap til radonmåling av boligen.

- Radonmålinger er ikke foretatt, heller ikke andre tiltak mot radon, eiendommen ligger i et område som i NGU Radon aktsomhetskart er definert med "moderat til lav" aktsomhetsgrad

- Det bør gjennomføres radonmålinger.

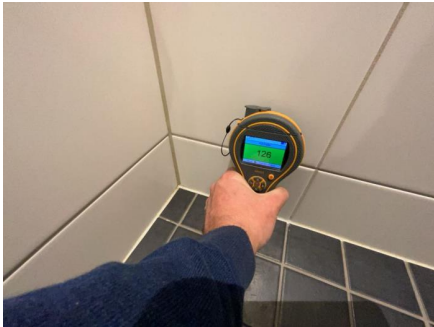
TG 1 Overflater vegger og himling

På vegg er: Fliser.

I himling er: Panelplater.

Det dusjes direkte på gulv/vegg, noe som gir økt belastning på konstruksjonene. Ved enkle fuktsøk registrerte jeg ingen unormale verdier.

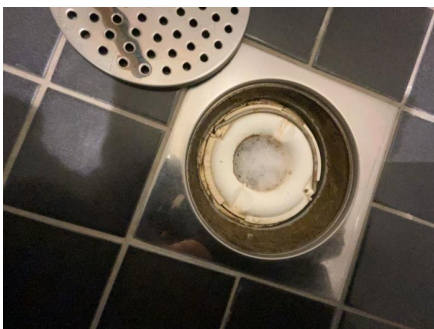
TG 1 Sluk, membran og tettesjikt

Plastsluk.
