Bergekrossen 7D, 4110 FORSAND

**Moderne 3-roms leilighet med
sørøstvendt balkong med flott
utsikt, 2 garasjer og trappefri
tilkomst!**

Tilstandsrapport

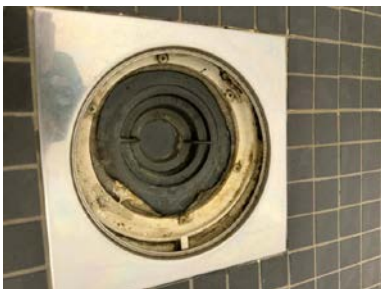
Det registreres "bom" i gulvflis (mangelfull heft mot underlag), svertesopp og sprekker i silikonfuger.

Gulvfliser med "bom" kan løsne som følge av mangelfull heft til underlaget. Anbefaler å fjerne fuger som er sprukne / med svertesopp og legge nye.

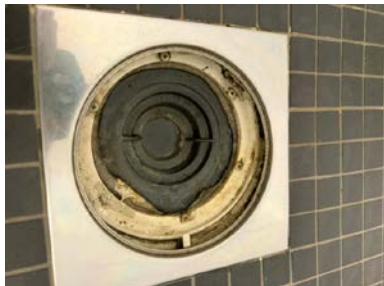
2 ETASJE > BAD

TG 2 Sluk, membran og tettesjikt

Tettesjikt har nådd en alder som gjør tettheten usikker i tiden som kommer. Sprekker og svertesopp i silikonfuger.

Anbefaler å fjerne silikonfuger med sprekker / svertesopp og legge nye, ellers TG-2 pga.alder på tettesjikt

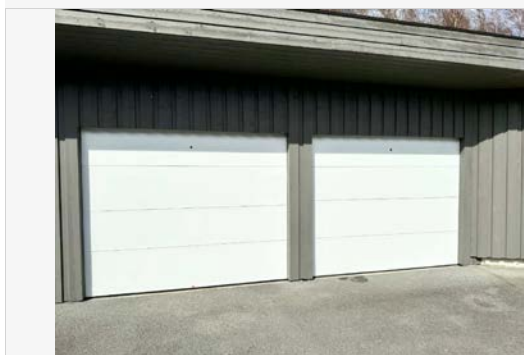
Garasje

I følge eier er det en lekkasje i taket, denne anbefales det at utbedres.
