Vestengavegen 29, 2070 RÅHOLT

**Lekker og arealsmart enebolig i populært boligfelt. 3 soverom. 2 stuer. 2 bad. Vaskerom. Dobbelgarasje og carport.**

# Lækker og arealsmart enebolig i populært boligfelt.

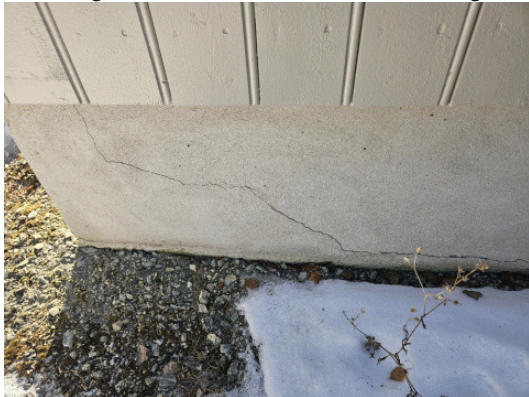
Utskifting/vedlikehold: Normal til før spyling av drens-system med drensledninger er 2- 5 år.

Utskifting/vedlikehold: Normal tid før utskifting av knotteplast/grunnmursplast er opptil ca 50 år

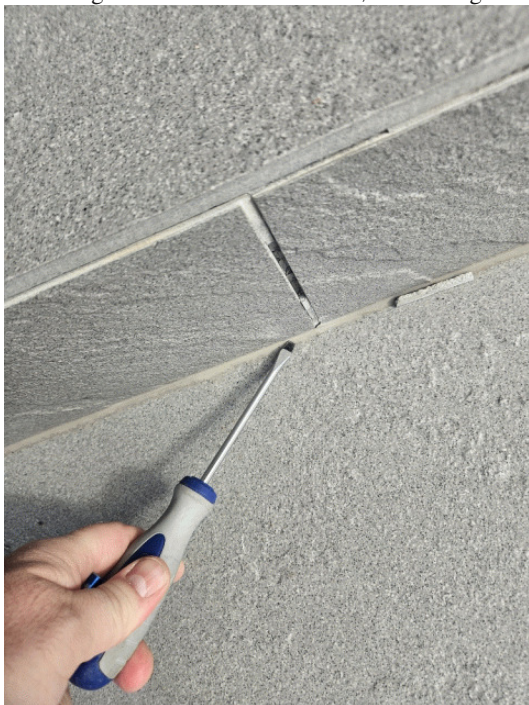
Markterrasse med adkomst via stuer i 1.etasje oppført i støpt betong belagt med fliser antatt fra 2015.  
Synlig del av terrassen fremstår i normalt grei stand, men det er bom (hull rom) og sprekk i flisefuger og på 3 stk fliser i støpt trapp. TG2

**Merknader:** Utskifting/vedlikehold: Normal tid før utskifting fliselagt balkong/terrasse er 5 - 15 år.  
Utskifting/vedlikehold: Normal tid før utbedring av betongdekker er 15 - 25 år

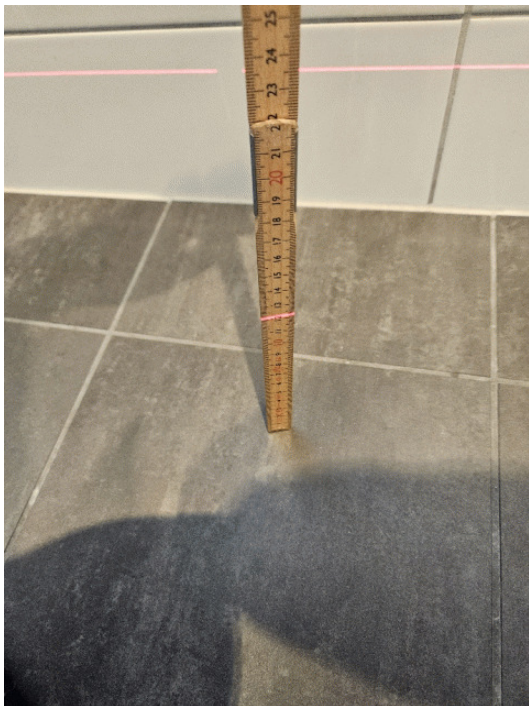
Det ble utført en enkelt test av overflatene der det registreres ikke tilfredsstillende fall på gulv mot sluk, men ellers fremstår gulvfliser i normalt god stand. TG2

**Merknader:** Utskifting/vedlikehold: Normal tid før utskifting av gulv i våtrom med keramiske fliser direkte på membran er 10 - 30 år.

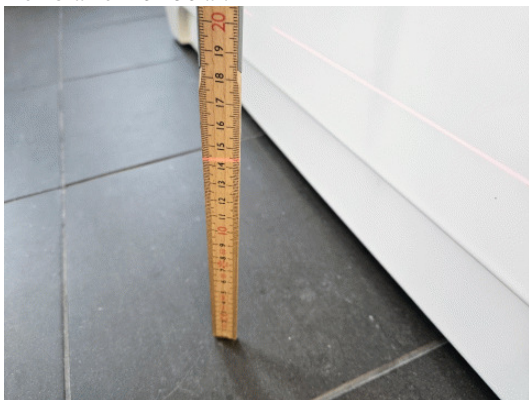
Det ble utført en enkelt test av overflatene der det registreres ikke tilfredsstillende fall på deler av gulv mot sluk men tilfredsstillende fall i dusjsonen, ellers fremstår gulvfliser i normalt god stand. TG2

**Merknader:** Utskifting/vedlikehold: Normal tid før utskifting av gulv i våtrom med keramiske fliser direkte på membran er 10 - 30 år.

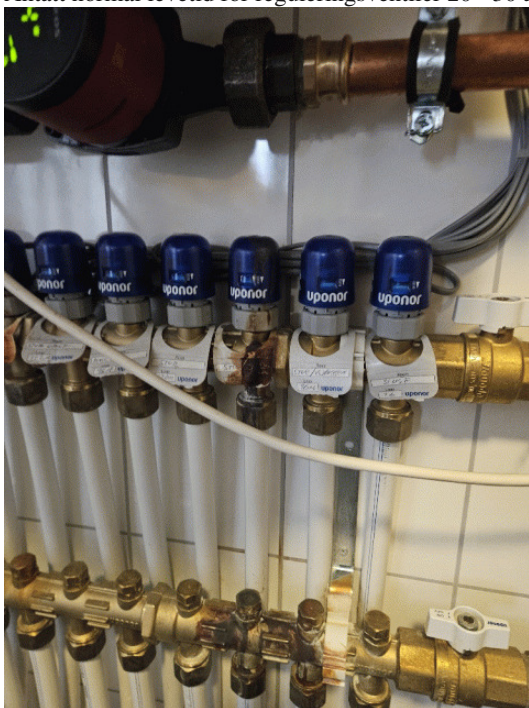
Antatt normal levetid for plastrør 25 - 50 år.

Antatt normal levetid for reguleringsventiler 20 - 30 år.
