Anfinnsens gate 23, 1831 ASKIM

**Velholdt enebolig med sentral og barnevennlig beliggenhet - 3 soverom - stor stue - solrik terrasse - carport**

| Tilstandsrapport ..... | 35 |

Befaringsdato: 06.07.2025

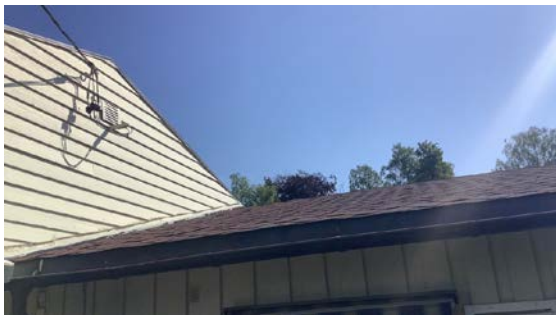
### ! TG 3 Nedløp og beslag

Takrenner og nedløp i metall. Renner og nedløp har utgått dato.

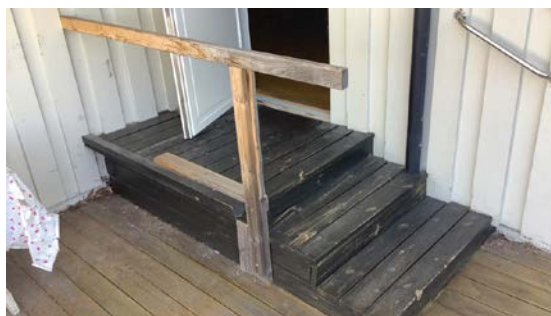
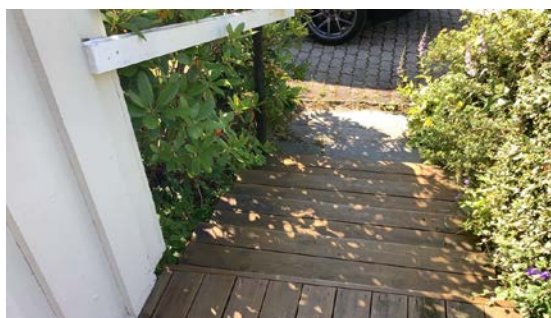
## TG 3 Overflater

Gulver med betong, teppe, laminat, eikeparkett og vinylbelegg. Vegger med malt mur, tapet, panel og malt panel. Himlinger med panel, takessplater og malte plater. Merker i himlingen på ene soverommet etter vannlekkasje fra taket i 2011.

- Det er stedvis påvist synlige skader på overflater.

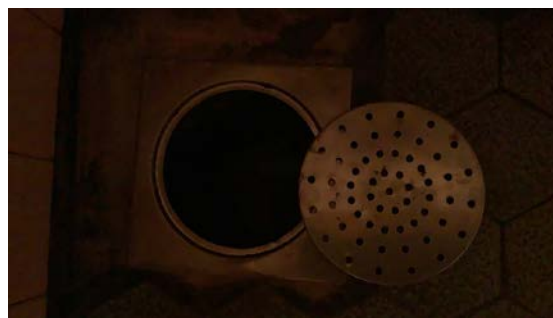
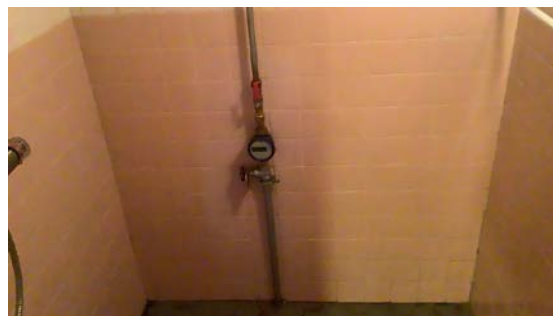
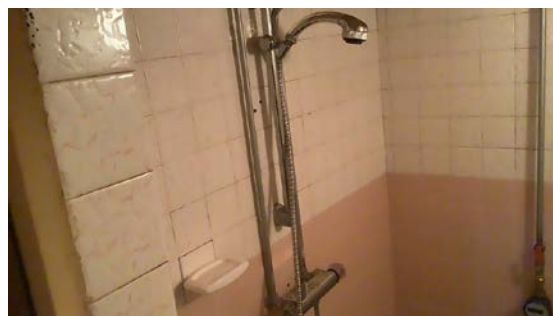
### KJELLER > DUSJ

Gulv md fliser og vegger med fliser. Ventil i vegg. Dusj. Vannmåler. Dusjen må ikke brukes uten dusjkabinett.

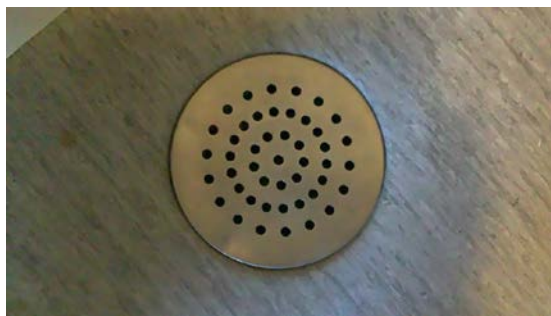
**1. ETASJE > VASKEROM**

## ! TG 2 Overflater vegger og himling

- Det må foretas utbedring av fallforhold.
- Til tross for avviket i fall/høydeforskjell til sluk, vil gulvet fortsatt kunne lede vann mot sluket, men med redusert effektivitet. Dette kan potensielt øke risikoen for vannansamling i enkelte områder av badet.

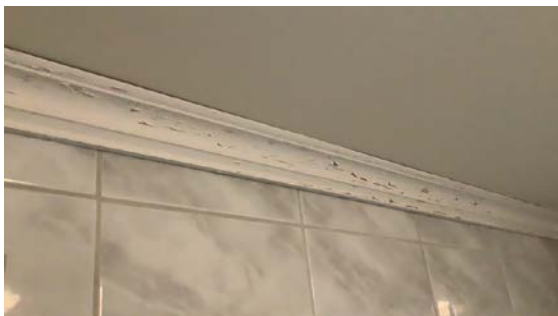
## 1. ETASJE > BAD/WC

### ! TG 2 Overflater vegger og himling

- Det er påvist tegn til fuktskader i overflater.
- Det er vindu/dør med ikke fuktbestandige materialer i våtsone (ved vask, dusj, badekar, osv.), løsningen eller byggematerialet er uegnet.

- Overflater må utbedres eller skiftes.
- Det må gjøres tiltak for å lukke avviket.
