# Usjenert hytte med fin utsikt ved Øvre Bukfyllvatnet – solrik og naturnær.

Velkommen til Hølervassvegen 193 – en perle på Bagn Vestås i Sør-Aurdal kommune!

Befaringsdato: 04.09.2025

Rapportdato: 05.09.2025

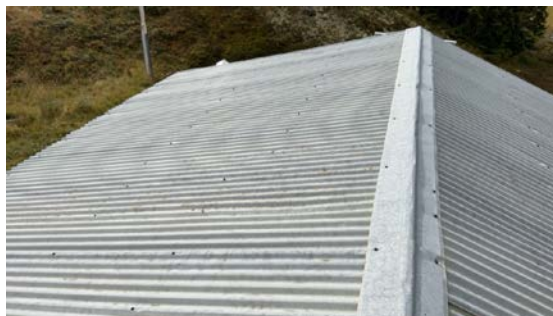
- Mer enn halvparten av forventet brukstid er passert på taktekkingen.
- Mer enn halvparten av forventet brukstid er passert på undertak.
- Der er fra tak registrert slitasje og rustskader på tekking m/ pipebeslag.

Taktekking er fra byggeår

- Tidspunkt for utskiftning av taktekking nærmer seg.
- Tidspunkt for utskiftning av undertak nærmer seg.
- Når taktekking og undertak begynner å bli gamle, øker risikoen for lekkasjer, noe som kan føre til omfattende og kostbare reparasjoner av underliggende konstruksjoner dersom en ikke foretar tiltak på konstruksjonene før dette oppstår.

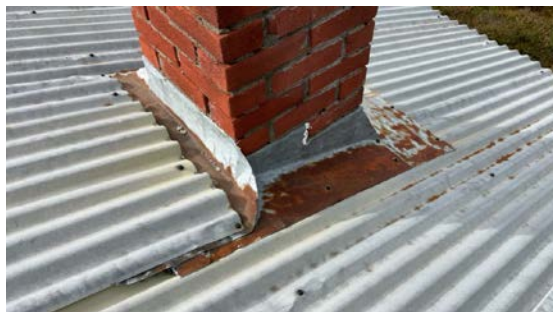
Rust/slitasje på fotbeslag og må påregnes nytt fotbeslag og etableres heldekkende pipebeslag for å unngå innvendig fuktpåkjenning

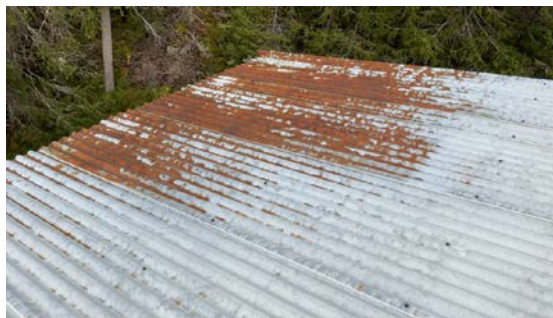
Rustskader på plater

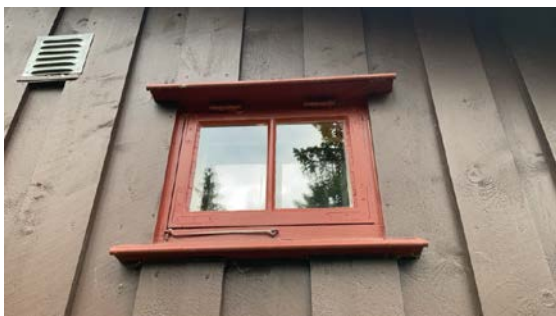
Sprekkdannelse i kitt

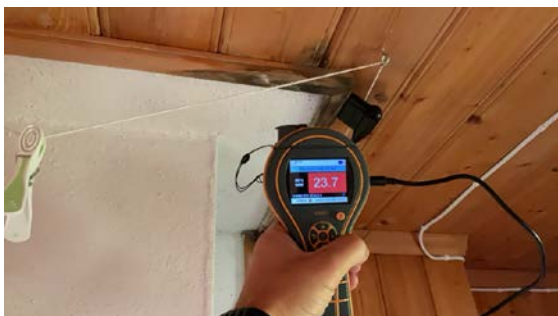
- Det er avvik:
- Det er brukslitasje med merker stedvis på gulvoverflate. Det er skjevheter i bygning som følge av setninger i bygning med følgeskade med skjevheter i gulv, vegger og himling. Fuktskjolder med muggsopp ved pipestamme fra vaskerom, ved fuktmåletaking var det fuktutslag der tiltak av årsak og skadeomfang må foretas.

Fuktskjolder med muggsopp ved pipestamme fra vaskerom, ved fuktmåletaking var det fuktutslag der tiltak av årsak og skadeomfang må foretas

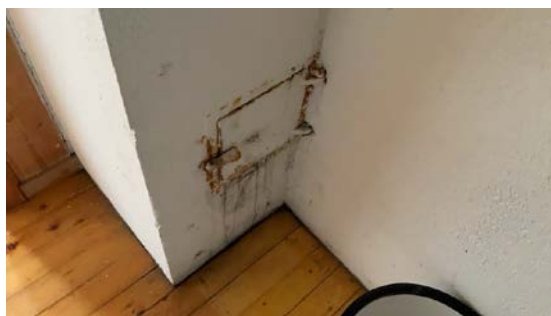
- Ildfast plate mangler på gulvet under sotluke/feieluke på pipe.
- Mer enn halvparten av forventet brukstid er passert på pipe.
- Ved fuktmåletaking av gulv og ved fuktmåletaking av gulv var det fuktutslag. Riss/sprekkdannelse ved røykinnføring. Løse hjørnesteiner og pipe over tak bør oppgraderes med heldekkende pipebeslag.

Manglende ubrennbar plate på gulv, rust og fuktmerker fra sotluke

- Det bør foretas nærmere undersøkelser av pipeløp.
- Andre tiltak:
- Det anbefales å montere ildfast plate under luker på pipe.

Må foretas tiltak for å lukke avvik.

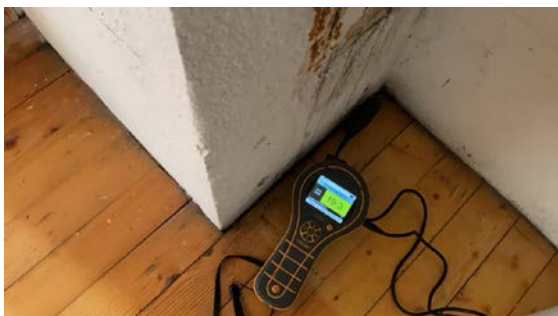
Ved fuktmåletaking av gulv og ved fuktmåletaking av gulv var det fuktutslag

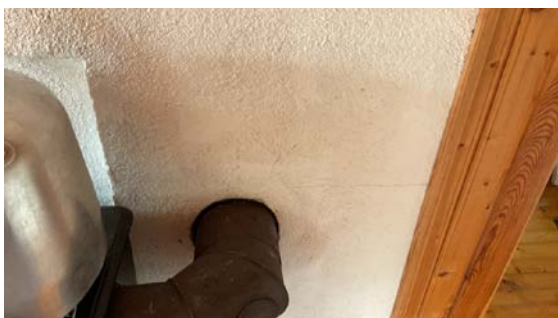
Riss/sprekke dannelse ved røykinnføring

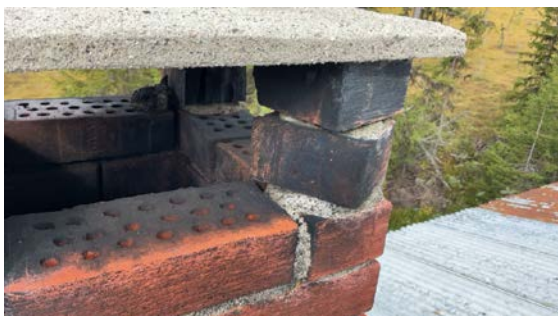
Løse hjørnesteiner og pipe over tak bør oppgraderes med hedekkende pipebeslag

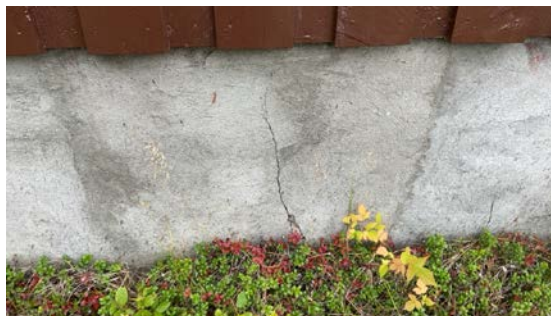
- Grunnmuren har sprekkdannelser.
- Det er avvik:
- Fundamentert på terreng som var vanlig på oppføringstidspunkt. Dette er en risikokonstruksjon med henhold fuktpåkjenninger og bevegelser fra tele/setninger fra grunn, som er årsaksammenheng med registrert skjevhet i hytta. Inspeksjon av grunnmur i sin helhet var ikke mulig å inspisere pga nedfylte masser rundt mur, men ved dreneringsarbeid vil mur avdekkes og kontroll av mur anbefales der tiltak vurderes.

Sprekk i mur
