Fjeldebakken 17B, 4103 JØRPELAND

**Romslig og innholdsrikt rekkehus i  
attraktivt område med fin utsikt,  
3 soverom og carport!**

# Fjeldebakken 17 B 4103 JØRPELAND

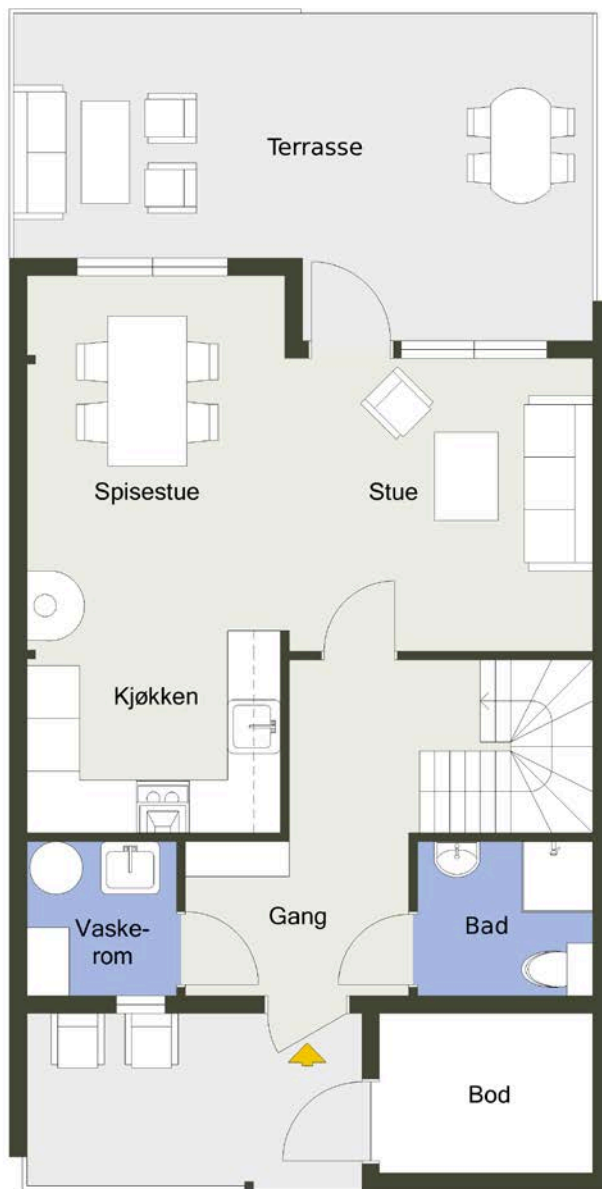
1. Etg.

1. etasje: Hall, bad, vaskerom og åpen stue / kjøkken løsning med utgang til terrasse/hage.

BRA-i: 56 m<sup>2</sup> Gang m/ trapp, bad, vaskerom og åpen stue / kjøkken løsning.

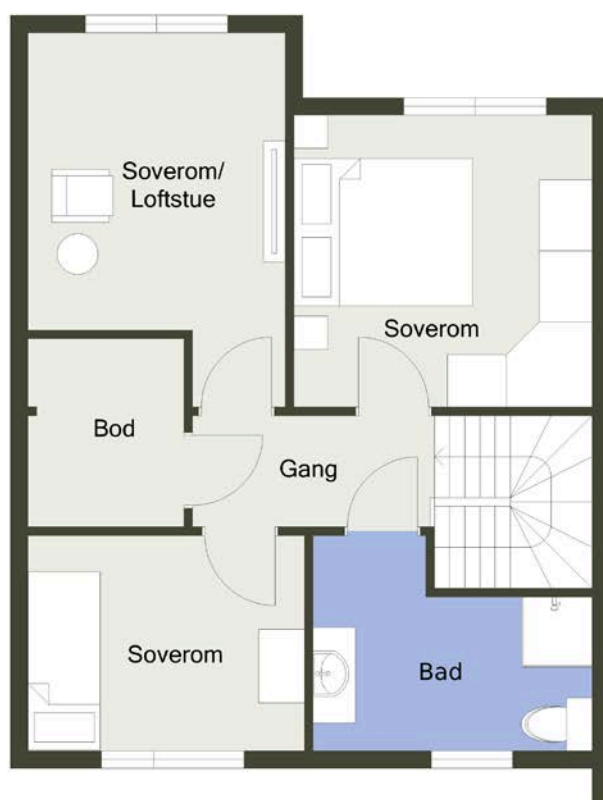
2. Etg.

2. etasje: Gang, bad, bod og 3 soverom.

BRA-i: 55 m<sup>2</sup> Gang m/ trapp, bad og 3 soverom.

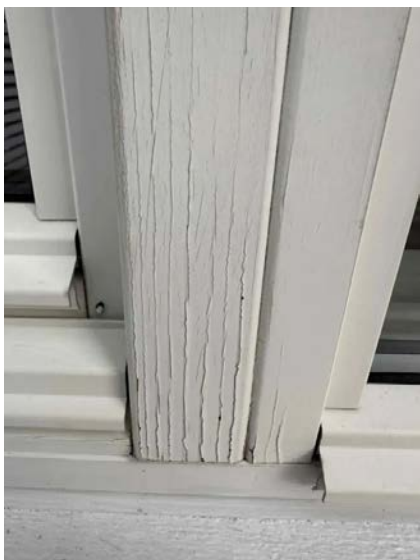
Avvik: Det registreres slitte vinduskarmer / dører og stedvis svellinger i vindusforinger.

Anbefaler overflatebehandling av slitte vinduskarmen / dører og bytte foringer med skader.

I følge eier vil vinduer blir sjekket for eventuelt lekkasje før salg.
