Tilstandsrapport

Naust

4626-141/16/0/0 , 5382 SKOGSVÅG

Befaringsdato: 21.04.2026

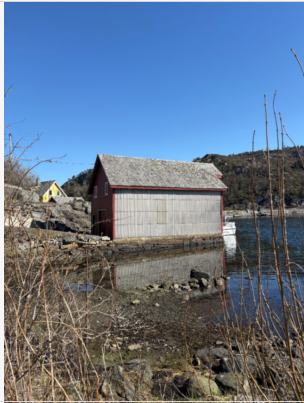
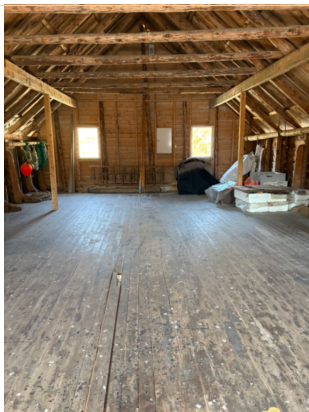
Naust

Eldre naust oppført på ringmur av naturstein, bjelkelag og kraftig tregulv.

Yttervegger i bindingsverk som er kledd med liggende trekledning i kombinasjon med eternittplater.

Kraftige åser i etasjeskille og i takkonstruksjon, plassbygde taksperrer og kraftig plank som er tekket med eldre skifer.

Store åpnings dører i begge ender, vinduer i loftsetasje og et oppgradert el anlegg.

Åpenbare forhold som synlig mit i konstruksjon og asbest i eternittplater må da nevnes.
