Salgsobjekt: Eierseksjon
Eierform: Eierseksjon
Byggeår: 1953
BRA-i/BRA Total 69/69 kvm
Tomtstr.: 541.6 kvm
Soverom: 2
Antall rom: 3
Gnr./bnr. Gnr. 255, bnr. 88
Snr. 4
Oppdragsnr.: 1507260024

Sjarmerende 3-roms med attraktiv beliggenhet | Vedovn | Heis | Stor veranda | Fast P-plass!

Tilstandsrapport

Befaringsdato: 11.03.2026

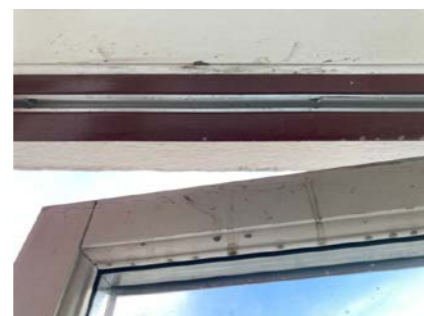
Vurdering av avvik:
• Det er påvist avvik rundt innsetningsdetaljer.
Merker etter vann i overkant vindu, ref bilde

Merker etter tidl fukt i overkant vindu

Konsekvens/tiltak
• Det bør gjøres tiltak for å lukke avviket.

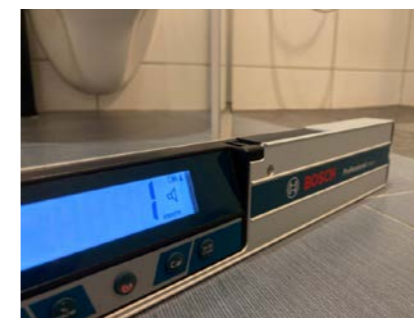
2. ETASJE > BAD (4,4 KVM)

- Det er påvist at noen fliser har bom (hulrom under).
- Det er påvist avvik i fallforhold til sluk i forhold til krav i forskrift på byggetidspunktet.

- Selv om bom eller hullyd ikke alltid er et umiddelbart problem, bør det overvåkes nøye før eventuell utvikling i sprekker i flisfuger e.l. oppstår. Dette må en foreta tiltak for, for å begrense utviklingen.

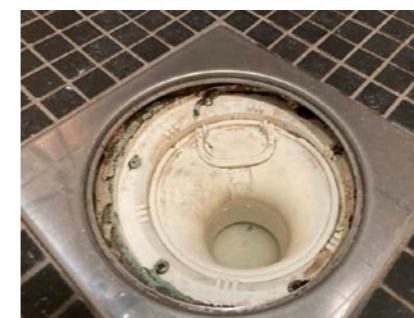
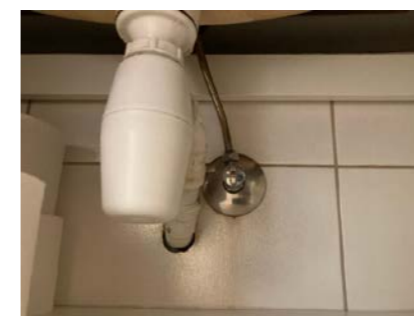
2. ETASJE > BAD (4,4 KVM)

- Det er påvist mangelfull/feil utførelse rundt rørgjennomføringer e.l. som gir fare for fukt i konstruksjonen i våtsone.
- Membran kan ikke konstateres (ikke synlig og det foreligger heller ikke dokumentasjon).
- Mer enn halvparten av forventet brukstid er passert på membranløsningen.

- Det er viktig å merke seg at levetiden til en membran varierer basert på kvalitet, installasjon og bruk. Eldre membraner kan bli sprø og sprekke opp, noe som fører til at de mister sin vanntettende funksjon. Dette kan resultere i vannlekkasjer gjennom vegger og gulv og fuktskader.

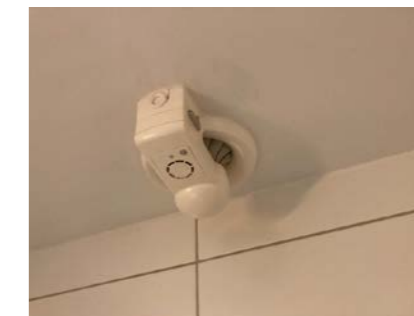
2. ETASJE > BAD (4,4 KVM)

- Det er avvik:
- Mer enn halvpart av forventet brukstid er oppbrukt

- Tiltak:
- Pga alder må det påregnes vedlikehold, ev. utskiftninger v/behov.

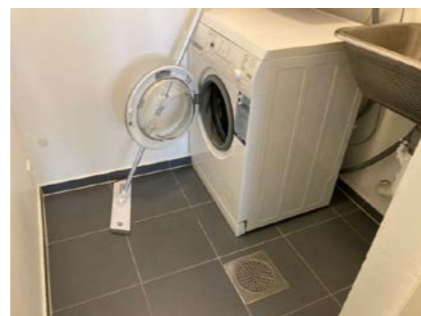
2. ETASJE > VASKEROM (1,8 KVM) H=2,25M

- Det er påvist at høydeforskjell fra topp slukrist til gulv/synlig topp membran ved dørterskel er mindre enn 25 mm.
- Det er påvist avvik i fallforhold til sluk i forhold til krav i forskrift på byggetidspunktet.

- Til tross for avviket i fall/høydeforskjell til sluk, vil gulvet fortsatt kunne lede vann mot sluket, men med redusert effektivitet. Dette kan potensielt øke risikoen for vannansamling i enkelte områder av badet.

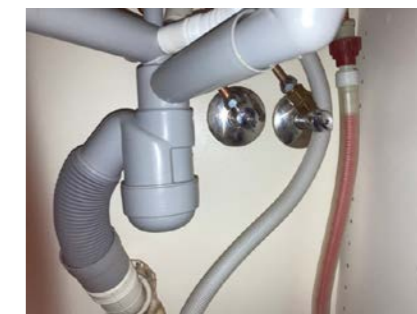
Rørproplegg i skap under vask

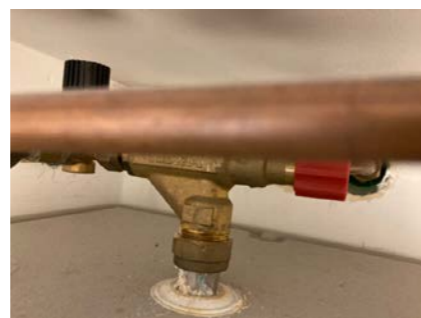
Irr på rør

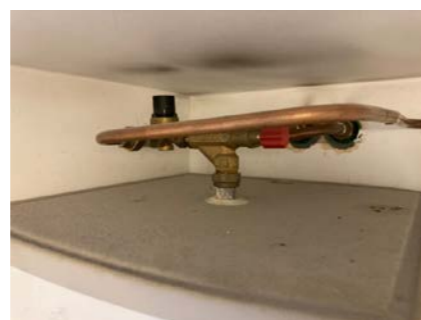
Merker etter varme i takplater
