Tilstandsrapport

Boligbygg med flere boenheter

Vammaveien 38 E, 1813 ASKIM

Rapportdato: 10.05.2024

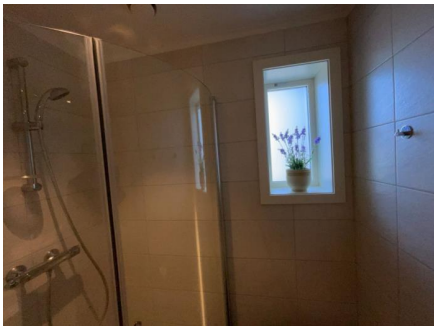
TG 2 Overflater vegger og himling

Veggene har fliser. Taket er malt.

- Det er vindu/dør med ikke fuktbestandige materialer i våtsonen (ved vask, dusj, badekar, osv.), løsningen eller byggematerialet er uegnet

- Vinduet er plassert i våtzone, dette er en risikokonstruksjon, da membransjiktet trolig ikke er lagt inn mot vinduet.

- Det må gjøres tiltak for å lukke avviket.

Kostnadsestimat: Ingen umiddelbar kostnad

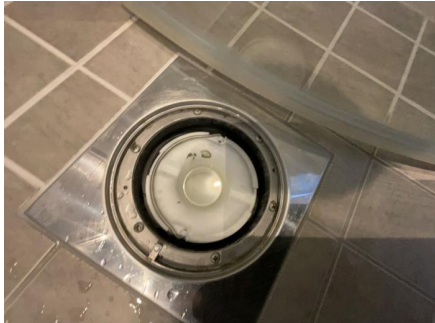
1. ETASJE > BAD

Sanitærutstyr og innredning

Rommet har innredning med nedfelt servant, veggmontert toalett og dusjvegger/-hjørne.

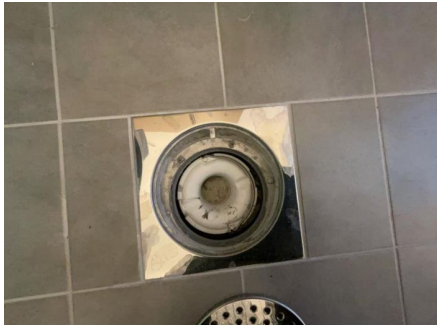
! TG 1 Sluk, membran og tettesjikt

Det er plastsluk og smøremembran med dokumentert utførelse.
