Jøssangvegen 41, 4105 JØRPELAND

Eldre enebolig med flott beliggenhet på Tungland. Stor tomt på 1,2 mål, nydelig utsikt og gode solforhold.

Salgsobjekt: Enebolig
Eierform: Eiet
Byggeår: 1978
BRA-i/BRA Total 180/238 kvm
Tomtstr.: 1237.7 m²
Soverom: 3
Gnr./bnr. Gnr. 53, bnr. 215
Oppdragsnr.: 1401250010

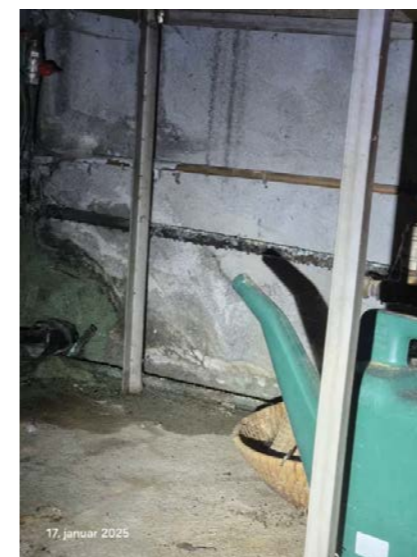
17. januar 2025
Tydelige tegn på fukt inne i garasjen.

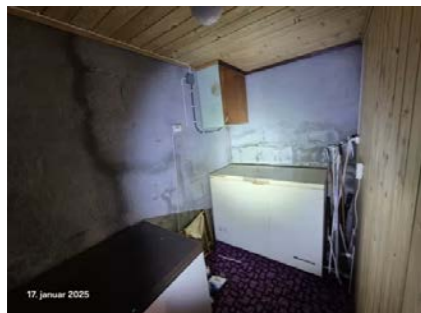
Tydelige tegn på fukt inne i boligen.

Type rom under terreng	Delvis innredet
Stedvis er vegger og gulv ikke innredet. Hovedsaklig er underetasjen fullinnredet.	
Er det gjennomført arbeider etter byggeår?	Ukjent
Er det foretatt hulltaking i utlektet vegg eller i eventuelt oppforet tregulv?	Nei
Er det symptomer på fuktskade? (se etter skader og foreta fuktmåling)	Ja
Er oppholdsrom manglende ventilert?	Ja

Oppsummering av rom under terreng TG-3	
Fuktmålinger viser fuktverdier over faregrense for utvikling av sopp/ råteskader. Det registreres fuktskjolder og saltutslag som tyder på fuktgjennomgang.	
Anbefalte tiltak / ytterligere undersøkelser anbefales	
Det må foretas tiltak for å utbedre årsak til fukt-/råteskadene samt utbedre råteskadene.	
Utbedringskostnader	50 000 - 150 000

Det må foretas tiltak for å utbedre årsak til fukt-/råteskadene samt utbedre råteskadene.

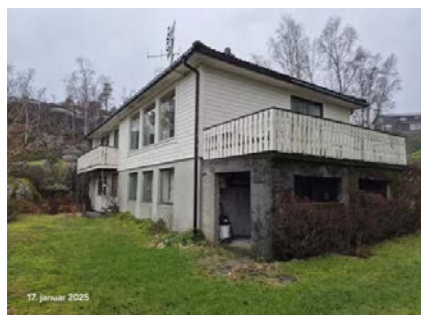
6.2 Grunnmur og fundament

Mer tegn til fukt i betongvegg inne i boligen, i U-etg.

Grunnmur trenger vedlikehold.

Type Fundament/Grunnmur	Grunnmur m/underetasje
Type byggegrunn	Ukjent byggegrunn
Type grunnmur i kjeller	Betong
Er det påvist sprekker/riss eller skader?	Ja
Oppsummering av grunnmur og fundament TG-2	
Grunnmur har stedvis avskalling/ skader.	
Anbefalte tiltak / ytterligere undersøkelser anbefales	
For å hindre fuktinntrekk/frostspreg, anbefales en gjenpussing.

For å hindre fuktinntrekk/frostspreng, anbefales en gjenpusning.

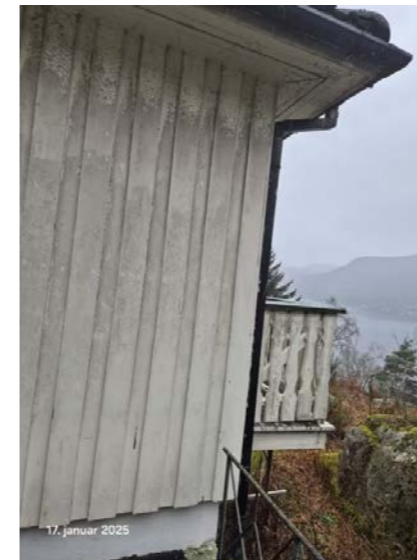
Svertesopp/avskallinger jevnt over.

Generelt slitte fasader på garasje.

Type fasade	Stående kledning, Liggende kledning, Murpuss
Blanding av stående og liggende kledning i tre. Murpuss på betongvegger.	
Er det gjennomført arbeider etter opprinnelig byggeår?	Ukjent
Er det påvist skjevheter/riss/sprekker/setninger?	Ja
Er det påvist fuktskade/sopp/råte eller slitt overflate?	Ja
Er det liten eller ingen lufting av kledningen?	Ja
Er det manglende musetetting i nedkant av kledning/plater?	Ikke kontrollerbart
Oppsummering av yttervegger	TG-3
Deler av kledning rundt omkring på bygget kunne ikke inspiseres på befaringen, da fasaden var dekket til av vedstaber mm. Det er svertesopp/riss/sprekker i fasadene jevnt over rundt hele bygget, garasje og uthus.	
Anbefalte tiltak / ytterligere undersøkelser anbefales	
Full renovering av fasadene på huset må påregnes.	
Utbedringskostnader	150 000 - 300 000

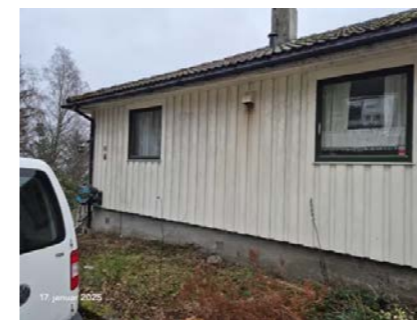
Det er svertesopp/riss/sprekker i fasadene jevnt over rundt hele bygget, garasje og uthus.

Generelt slitte fasader på bolig.

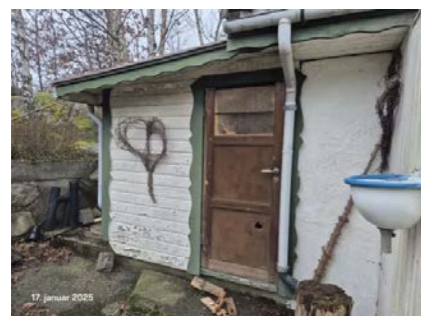
6.6 Yttervegger

Slitt dør og slitte fasader.

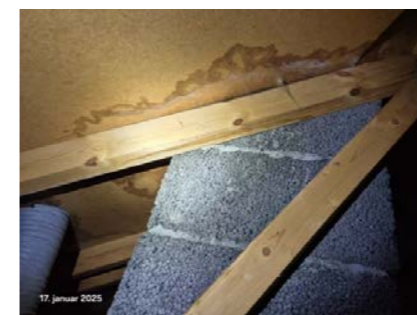
6.7 Loft (konstruksjonsoppbygging)

Fuktskjolder i undertak.

Type loft	Kaldtloft
Høgaloft i takkonstruksjonen. Uinnredet.	
Er det tegn til fukt fra lekkasjer eller kondensering på overflater?	Ja
Er det tegn til sopp/råte eller spor etter skadedyr?	Ja
Er det tegn på utilstrekkelig ventilering av konstruksjonen?	Ja
Er det tegn på utilstrekkelig tetting rundt gjennomføringer i konstruksjonen?	Ja
Oppsummering av loft (konstruksjonsoppbygging)	TG-3
Det er påvist fuktskjolder i taket rundt skorstein. Tyder på vannlekkasje. Det er påvist spor etter mus (muselort).

Anbefalte tiltak / ytterligere undersøkelser anbefales	
Mus må stenges ute med utbedring av musetetting. Taket må undersøkes nærmere, årsak til fukt rundt pipe må lokaliseres og elimineres.	
Utbedringskostnader	10 000 - 50 000

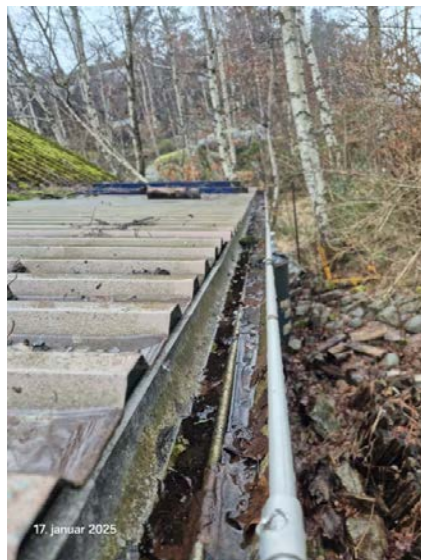
6.8 Renner og nedløp

Type	Plast
Er det utført arbeider på anlegget etter byggeår?	Ukjent
Er det synlige skader på renner/nedløp?	Ja

Oppsummering av renner og nedløp	
Det registreres drypplekkasjer fra takrenner. Det registreres sprekker og skader i takrenner av plast. Mye skit og smuss i renner.

Anbefalte tiltak / ytterligere undersøkelser anbefales	
Renner og nedløp med sprekker må fikses, og renner rundt om må rengjøres.	
Utbedringskostnader	10 000 - 50 000

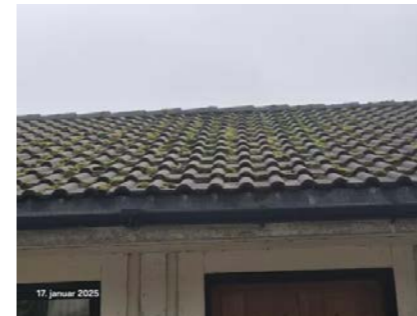
6.10 Taktekking

Mosegroing på tak.

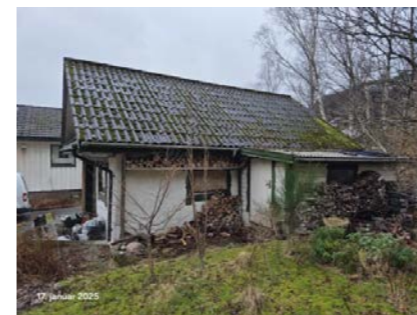
Taktekking:
Taktekking er fra byggeåret, og med tanke på alder er det risiko for at lekkasjer kan oppstå. Det registreres mosegroing på taket. Dette reduserer levetiden på tekkingen.

Mosegroing på tak, bærer preg av lite vedlikehold. Dette svekker levetiden.

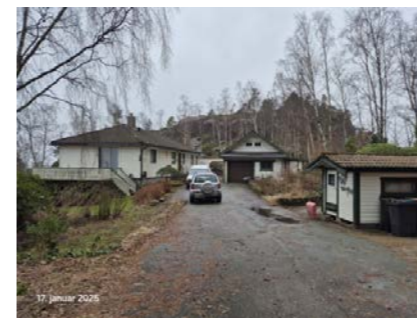
Oversiktsbilde som også viser de forskjellige takflatene. Vedlikehold og utskiftninger trengs.

Type tekking	Takstein, Lakkerte stålplater, Annet
Takstein på hovedbygg. Takplater av forskjellige sorter på garasje og boder.	
Inspisert fra	Fra bakken
Er det gjennomført arbeider etter opprinnelig byggeår?	Ukjent
Er det skader på takstein, mosegroing, buler i papp, rust eller bulker i plater?	Ja
Er det synlige avvik på beslag/inndekning rundt pipe og andre takgjennomføringer?	Ikke kontrollert
Har tekkingen nådd en alder som gir økt risiko for skader eller følgeskader?	Ja

Taktekking er fra byggeåret, og med tanke på alder er det risiko for at lekkasjer kan oppstå. Det registreres mosegroing på taket. Dette reduserer levetiden på tekkingen.

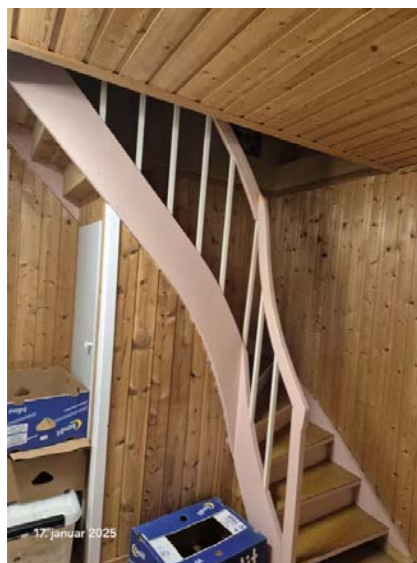
6.16 Trapp

Beskrivelse	
Trapp i tre, rekkverk av tre.	
Er det manglende rekkverk?	Ja
Er det påvist andre avvik utover normal slitasje?	Nei
Oppsummering av trapp	TG-3
Håndløper mangler. Noe bratt å gå i.	
Anbefalte tiltak / ytterligere undersøkelser anbefales	
Håndløper må etableres.	
Utbedringskostnader	Under 10 000

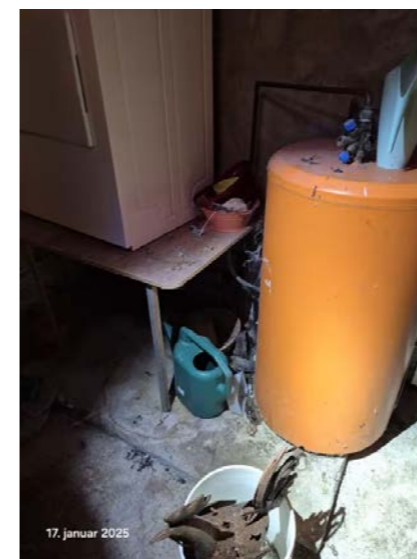
6.21 Varmtvannsbereder

Plassering bereder	
Vaskerom	
Fundament	
Plassert på gulv	
Årstall	
Fra byggeår.	
Størrelse	
200 liter

Er det manglende lekkasjesikring av bereder?	Ja
Er plugg (støpsel) på berederen brunsvidd?	Ikke kontrollerbart
Er det tegn til lekkasjer fra bereder?	Ja
Er bereder over 20 år?	Ukjent
Oppsummering av varmtvannsbereder	TG-3
Bereder ser ut til å være over 20 år gammel. Det er fuktig på bakken rundt berederen.	
Anbefalte tiltak / ytterligere undersøkelser anbefales	
Varmtvannsbereder må skiftes ut.	
Utbedringskostnader	Under 10 000

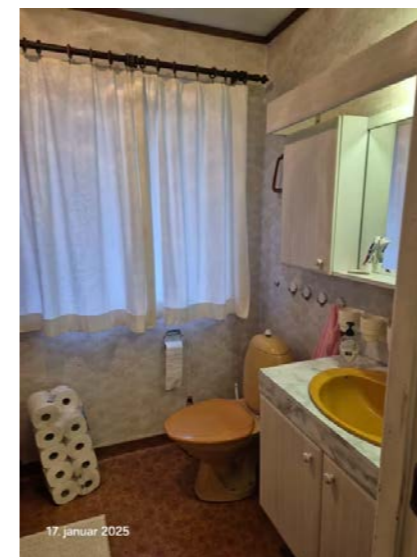
Bad 1.etg.

Bad i 1.etg. Generelt slitt.

Det er behov for totalrenovering av våtrommet!

Bad i U-etg. og 1.etg. har lite fall på gulv, slitte overflater, utette overflater og fuktskader rundt om. Bad i U-etg. ble ifølge selger renovert på starten av 2000-tallet. Det er ikke dokumentert faglig utførelse på arbeidene.

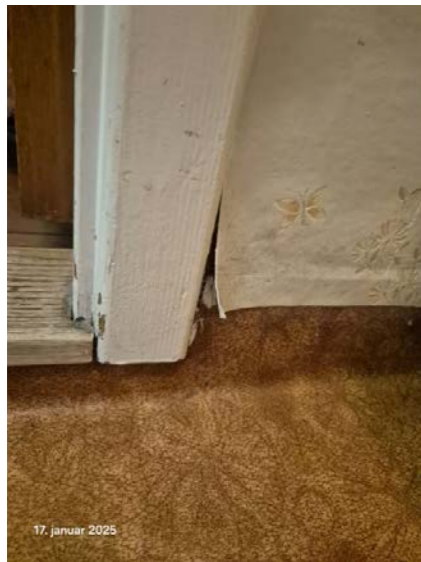
Bad 1.etg. Utette overflater.

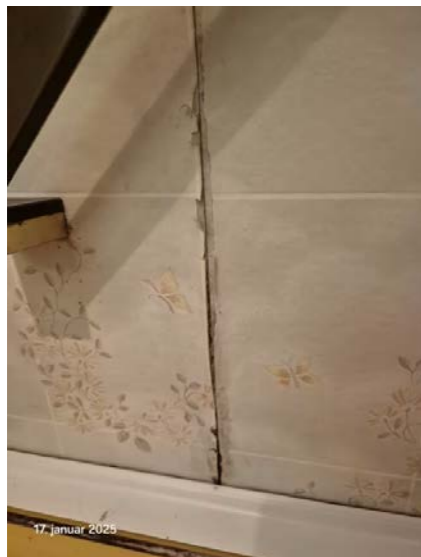
Bad 1.etg. Ikke tett lenger.

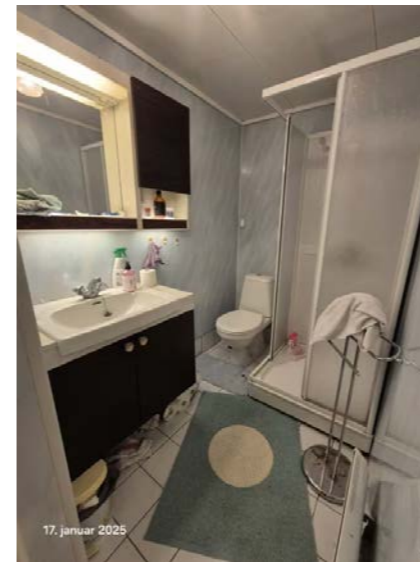
Bad i U-etg.

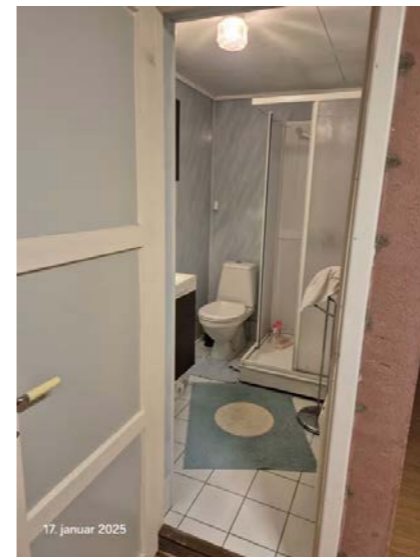
Bad i U-etg.
