Lars Hollos gate 12, 2318 HAMAR

**DISEN / BØRSTAD**

## 6. Hovedrapport

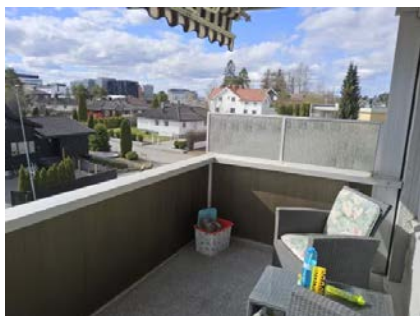
### 6.1 Balkong, terrasse, platting

Sørvendt balkong.

Balkonger og terrasser som ligger mer enn 50 cm over terreng skal sikres med rekkverk. Rekkverkshøyden er målt til 94 cm. Dette er lavere enn dagens forskriftskrav på 100 cm, men tilfredsstillende krav på oppføringstidspunktet. Ingen tiltak er påkrevd.

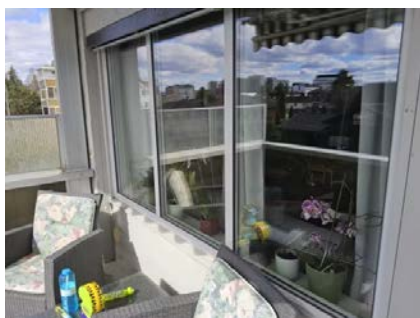
### 6.2 Vinduer og dører

Vinduer og balkongdør er utvendig kledd med metallbeslag.

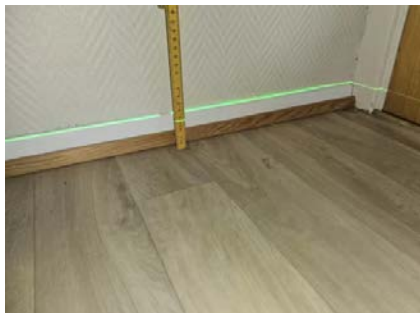
## 6.3 Etasjeskille og gulv på grunn

Etasjeskille ble kontrollert med nivelleringslaser.

Ingen vesentlige avvik ble registrert. Målt lokalt avvik er <10mm og totalt avvik <15 mm pr. rom.

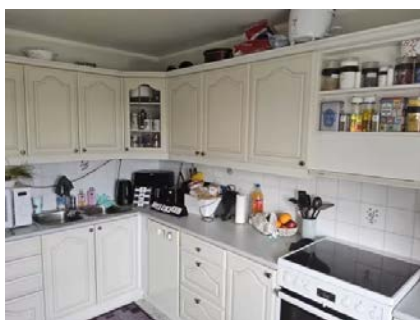
## 6.4 Kjøkken

Oversiktsbilde kjøkken.

Kjøkkenventilatoren er testet med papir og det registreres sug i kanalen.

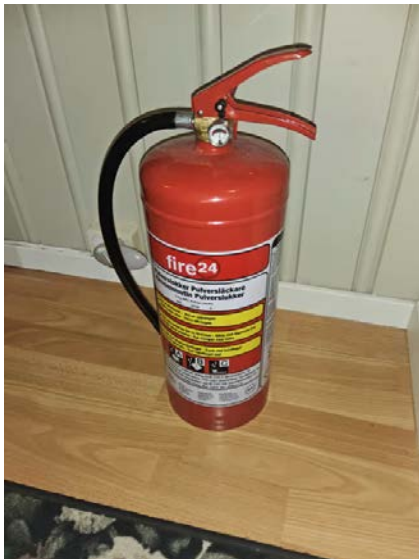
## 6.5 Lovlighet

Leiligheten har godkjent brannslukningsapparat.

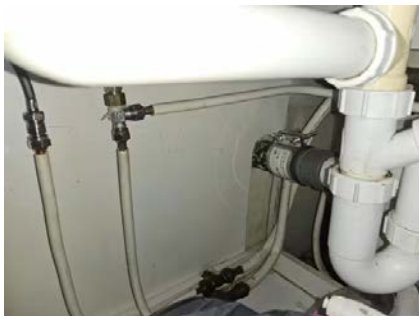
## 6.6 Avløpsrør

Leiligheten har synlige avløpsrør av plast og støpejern.

Innvendige avløpsrør som er fra byggeår har nådd en høy alder og gir økt risiko for skader i tiden som kommer.

Det ble ikke registrert behov for tiltak, men med tanke på alder kan skader plutselig oppstå på anlegg av eldre årgang. Ved eventuelle oppgraderinger av våtrom/kjøkken vil det være hensiktsmessig å skifte avløpsrør.

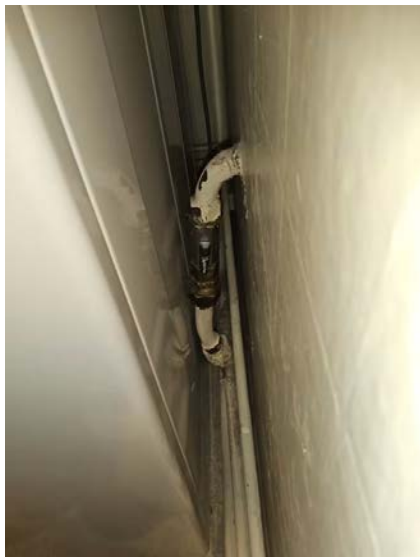
## 6.7 Vannledninger

Hovedstoppekran er plassert på bad.

Vannrør er i hovedsak fra byggeåret, og har nådd en alder hvor det vil være økt risiko for lekkasjer.

Det ble ikke registrert behov for umiddelbare tiltak, men med tanke på alder kan skader plutselig oppstå på anlegg av eldre årgang. Vannledninger bør skiftes i forbindelse med fremtidig oppgradering av våtrom/kjøkken.

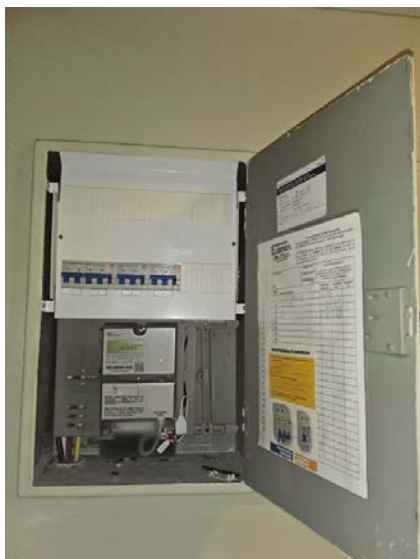
## 6.8 Elektrisk

Boligen har et eldre elanlegg uten dokumentasjon. Det bør gjennomføres en utvidet el-kontroll av en kvalifisert elektroaglig person, og nødvendige tiltak vurderes deretter.

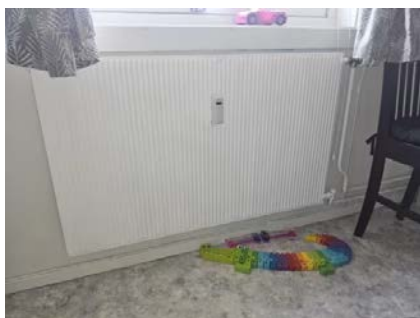
## 6.9 Vannbåren varme

Leiligheten er oppvarmet med radiatorer.

Radiatorer (med tilhørende røropplegg) er vurdert til å ha en alder som tilsier at anbefalt brukstid er passert. Konsekvens er usikker restlevetid. Det er ikke behov for utbedringstiltak siden anlegget fungerer i dag, men ut ifra alder kan skader plutselig oppstå på eldre anlegg. Normalt sett vil vedlikeholds- og utbedringskostnader tilfalle borettslaget, men om dette er tilfelle er ikke undersøkt i denne rapporten.

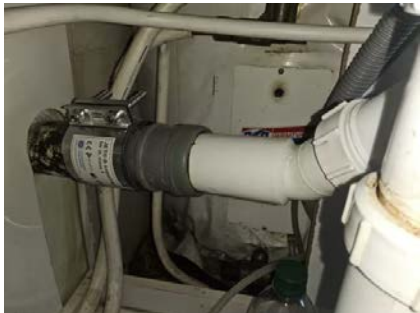
## 6.10 Varmtvannsbereder

Varmtvannsbereder er plassert i kjøkkeninnredning.

Varmtvannsbereder er plassert på en slik måte at eventuelle lekkasjer ikke blir synliggjort. Konsekvens kan være lekkasjer fra varmtvannsberederen blir vanskelig å oppdage. Det vurderes at varmtvannsberederen er over 20 år.

En utskifting av bereder som følge av oppnådd alder(over 20 år) er påregnelig, det bør etableres en automatisk vannstoppeventil med fuktsesor ved bereder.

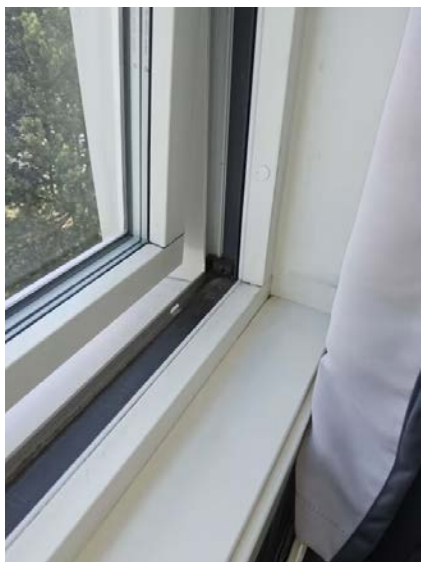
## 6.11 Ventilasjon

Tegn til fuktpåvirkning etter kondens registreres i enkelte vinduskarmer.

Symptomer etter kondens er registrert på enkelte vinduer, noe som tyder på at ventilasjonen ikke er tilstrekkelig. Utilstrekkelig ventilasjon kan medføre økt fuktbelastning og redusert luftkvalitet.

Ventilering ved åpning av vinduer bør påregnes og videre tiltak bør iverksettes ved behov.

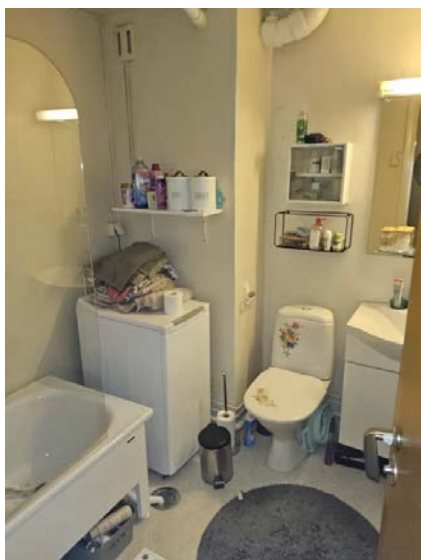
## 6.12 Våtrom: Bad

Oversiktsbilde bad.

Det registreres løse skjøter i belegg / tapet.

Badet fungerer med dagens tilstand, men på grunn av påviste forhold anbefales montert et dusjkabinett for å unngå ytterligere fuktbelastning i påvente av en oppgradering.

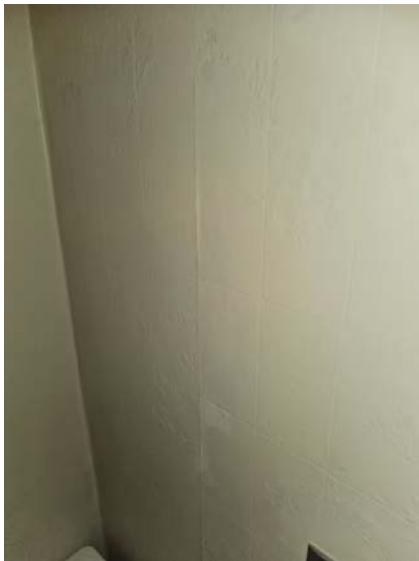
Løse skjøter på våtromstapet i dusjsone.

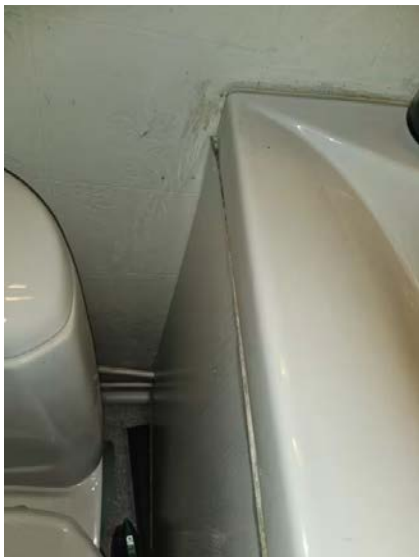
Det er fuktskader pga vannsøl, på baderoms innredningen. Knust deksel til lysarmatur over speil.

Svelleskader på baderomsinnredning.

Fuktskade i servantskap og ødelagt deksel til lysarmatur bør utbedres.

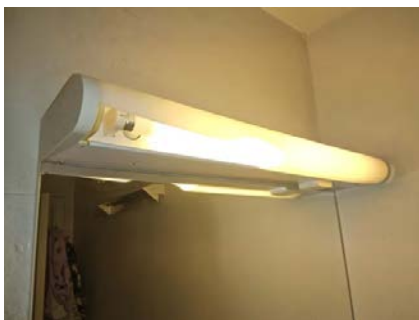
Ødelagt deksel på lysarmatur over servant.
