Heidmanns gate 31, 2317 HAMAR

**HAMAR SENTRUM**

# Ditt nye hjem?

## 6. Hovedrapport

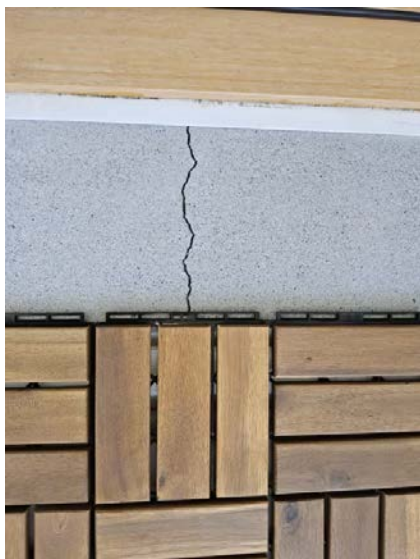
### 6.1 Balkong, terrasse, platting

Bilde viser sprekk i betongdekke.

Det registreres en sprekk i betongdekke. Årsak er ukjent.

Ytterligere undersøkelser av fagkyndige anbefales.

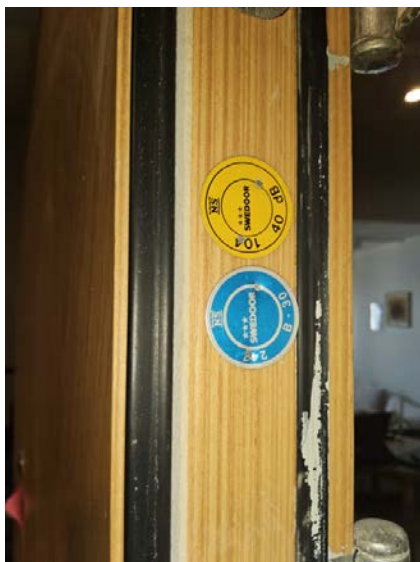
### 6.2 Vinduer og dører

Bilde viser lyd og brannklassifisering på dør.

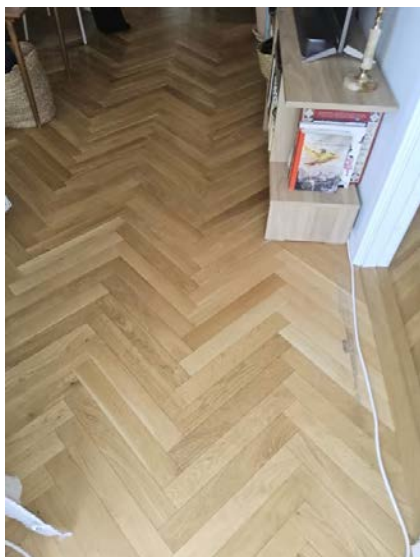
## 6.3 Etasjeskille og gulv på grunn

Bilde viser gulv/etasjeskiller.

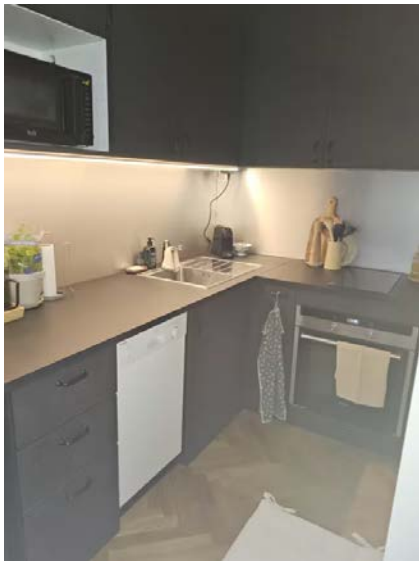
## 6.4 Kjøkken

Bilde viser kjøkken.

Åpen kjøkkenløsning. Innredningen er fra 2020. Benkeplate av laminat. Nedfelt oppvaskkum med ett-greps kjøkkenarmatur. Integrert stekeovn, platetopp og kjøleskap med fryser. Frittstående oppvaskmaskin. Vannrør av rør i rørsystem. Fuktsensor til automatisk vannstopper synlig under oppvaskkum. Synlige avløpsrør av plast. Gulvflater belagt med parkett. Vegg og himlingsflater i malte flater. Laminert plate mellom kjøkkenbenk og overskap.

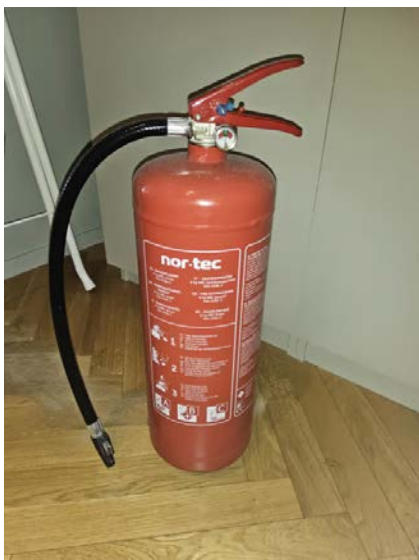
## 6.5 Lovlighet

Bilde viser brannslukningsapparat.

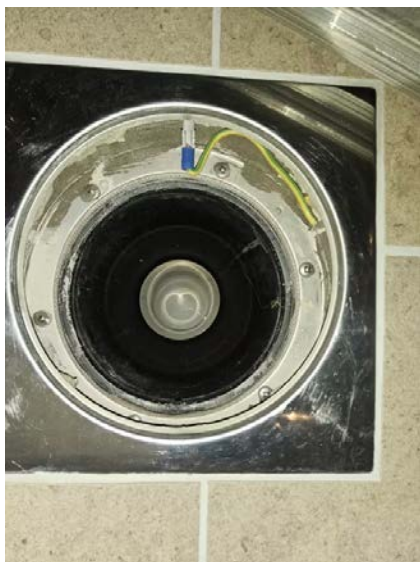
## 6.6 Avløpsrør

Bilde viser sluk på bad.

| Det er ikke påvist noen stakeluke i boenheten. Staking kan i enkelte tilfeller utføres via sluk eller andre installasjoner med avløp. | |

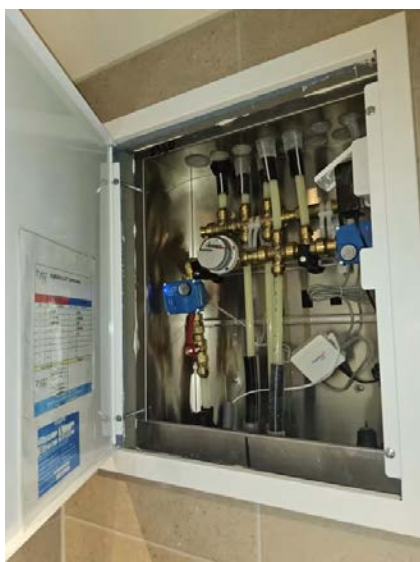
## 6.7 Vannledninger

Bilde viser fordelerskap for rør i rørsystem.

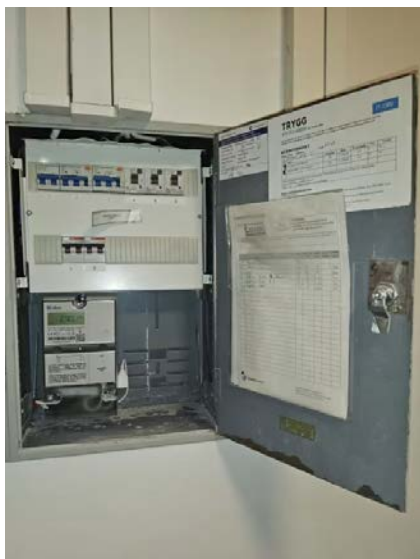
## 6.8 Elektrisk

Bilde viser sikringsskap.

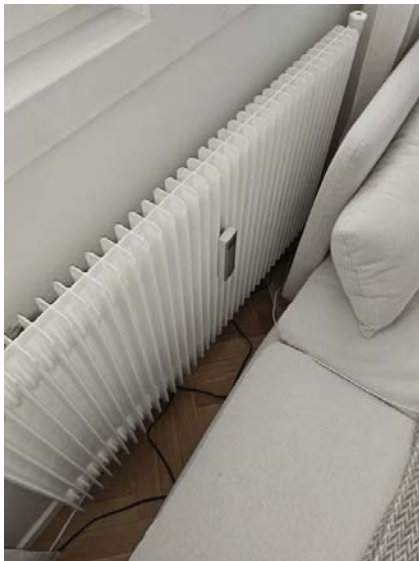
## 6.9 Vannbåren varme

Bilde viser radiator.

Har vannrør nådd en alder som gir økt risiko for skader eller følgeskader? Ja

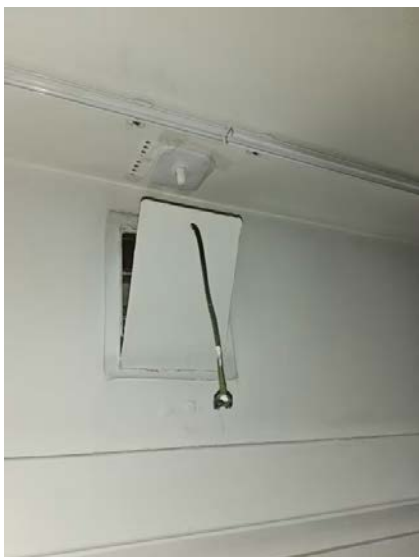
## 6.11 Ventilasjon

Naturlig ventilasjon med klaffventiler på yttervegg. Tidvis mekanisk avtrekk fra bad og kjøkken.

Bilde viser veggventil.

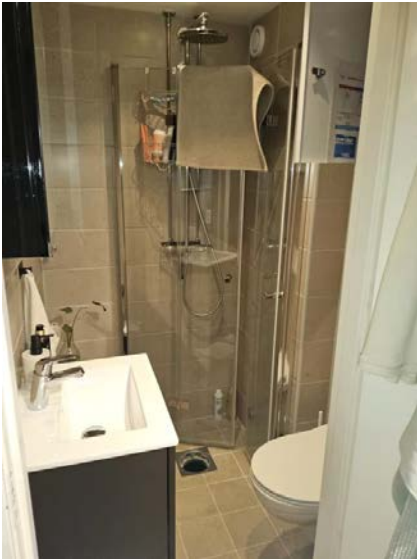
## 6.12 Våtrom

Bilde viser bad.

| Med bakgrunn i at våtrommets vegger er av mur/betong er det ikke praktisk mulig å gjennomføre fuktmåling/hulltaking i et område der det erfaringsmessig forekommer skader. Hulltaking og fuktmåling i lukkede konstruksjoner er derfor ikke utført. Tilstanden inne i konstruksjonen er ikke kjent. | |
