Vesleforen 29, 4353 KLEPP STASJON

**Lekker 3-roms endeilighet med flott standard. Påkostet kjøkken. Solrik uteplass. Parkeringsplass m/el-billader.**

# Tilstandsrapport

## BOLIGBYGG MED FLERE BOENHETER

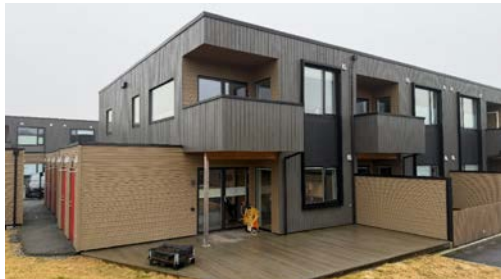
- Karmene i vinduer er slitte og det er sprekker i treverket.

Enkelte glasslister fremstår med mindre avvik og bør justeres for optimal innfesting og tetthet.

- Det må foretas lokal utbedring.

For å hindre videre anbefales det overflatebehandling. Dette faller normal sett inn under sameiets ansvar og plikter.

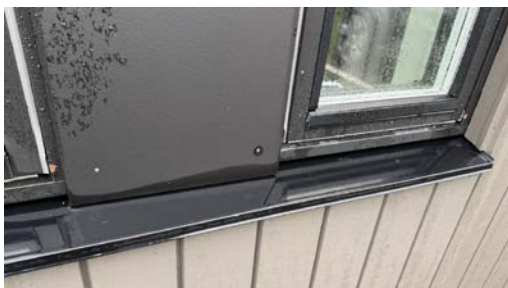
### TG 1 Dører

Bygningen har malt hovedytterdør og balkongdør.

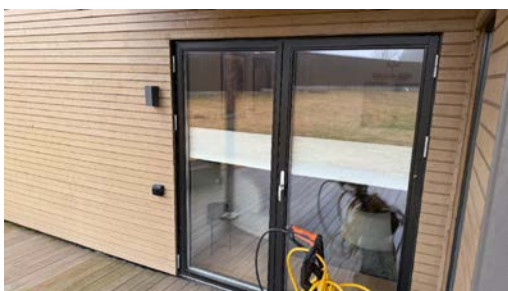
## TG 1 Balkonger, terrasser og rom under balkonger

Det er etablert en markterasse i impregneret trevirke.

Normal vær- og bruks slitasje på terrassebord og rekkverk. Litt vedlikeholdsbehov, ingen umiddelbare tiltak.

-Terrasse tilbygget av eiers far i 2022.

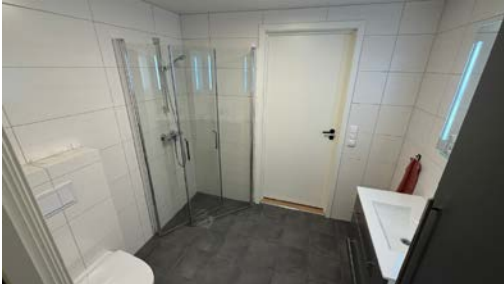
## 1. ETASJE > BAD

- Det er påvist avvik i fallforhold til sluk i forhold til krav i forskrift på byggetidspunktet.

Fall fra dør til nedsenk er mindre en referansenivået. Videre er oppbrett av membran målt til mindre enn 15 mm, noe som avviker fra krav. Forholdet vurderes ikke som et avvik som kan påvirke våtrommets fuktsikkerhet.

Funksjon ivaretatt med oppbrett av membran i dørterskel, ingen behov for tiltak.

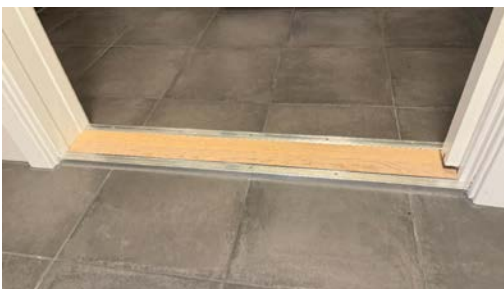
### TG 1 Sluk, membran og tettesjikt

Sluk innsmurt med lim/sillikon, noe begrenset tilkomst for vurdering av sluk/mansjett.
