Årenesskogen 23, 4406 FLEKKEFJORD

Årenesskogen / Drangeid - Meget pen enebolig på fantastisk utsiktstomt! Nytt yttertak 2012, ny kledning 2023, påbygg 2016!

Befaringsdato: 23.10.2024

Rapportdato: 16.12.2024

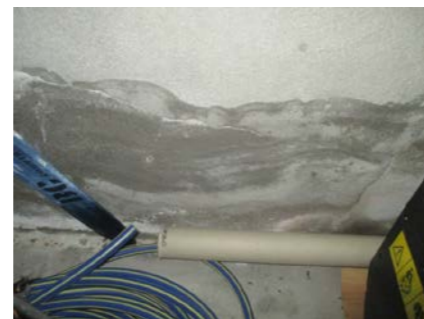
Noe fuktvandring ble registrert ved søk i nedre del av grunnmur og direkte på støpte gulv med en fuktighetsindikator. Er også en del synlige fuktmerker i nedre del av grunnmur.

Dette har sammenheng med at det ikke ble brukt fuktsperre (plast) under gulvstøpen og fundamenter i denne byggeperioden, som gjør at det alltid vil kunne bli noe oppsug av jordfuktighet.

En del fuktmerker på grunnmur.

Det er viktig at ikke grunnmur blir foret ut og lukket inne før årsaken til noe fuktighet er blitt utbedret.
Fungerer med dagens bruk som en grovkjeller.

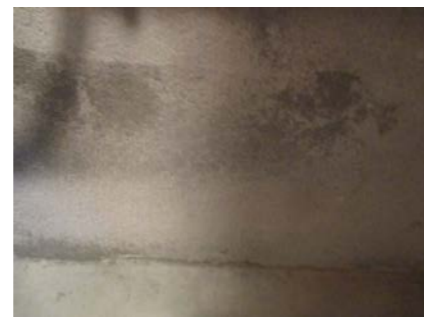
Fuktvandring.

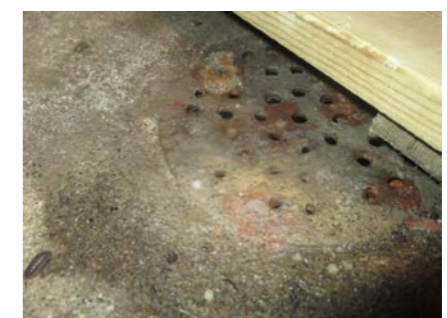
Eldre opprinnlig vaskerom som ikke er fuktsikret på gulv og i overgangen til skillevegger. Eldre opprinnlig sluk i gulvet.
Våtrommet må oppgraderes for å tåle normal bruk etter dagens krav.

Eldre opprinnelig sluk.
