Ole Eides gate 5, 5031 BERGEN

**Sjarmerende 2-roms toppleilighet
med attraktiv beliggenhet. Bjelker
& særpreg. Like ved
sentrumskjernen & byfjellene!**

Tilstandsrapport

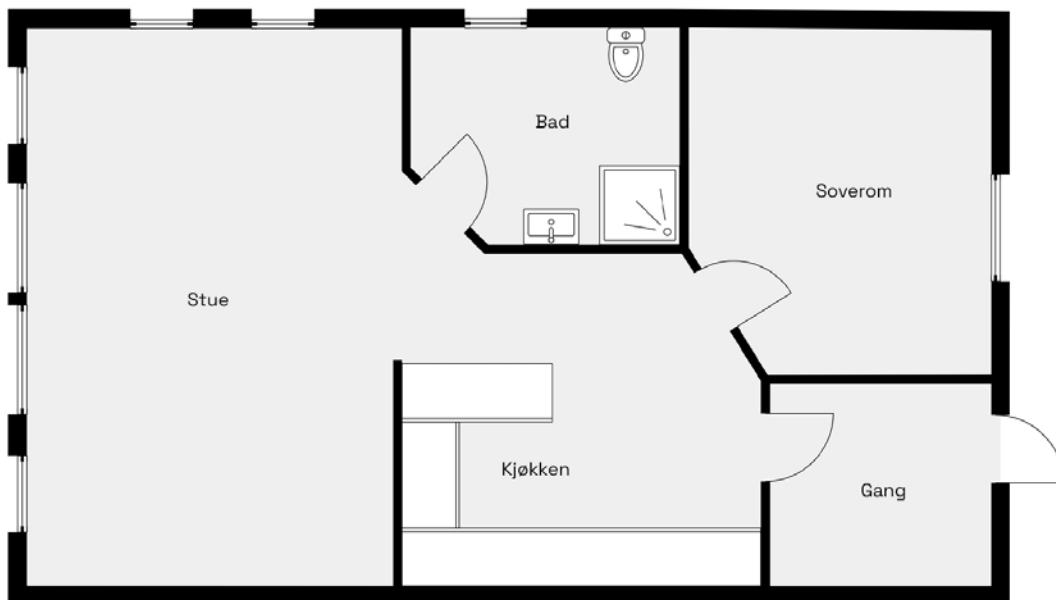
Plantegning er illustrert og avvik kan forekomme

Plantegningen er ikke i målestokk og noe avvik kan forekomme.

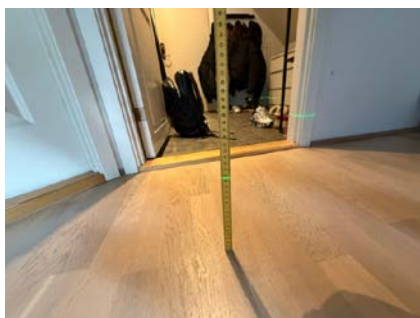
Etasjeskiller er av trebjelkelag. kontrollert med laser.
Mål høydeforskjell på ca 4.5cm gjennom rom. Tilstandsgrad 3 gis med bakgrunn i standardens krav til godkjente måleavvik.

- Målt høydeforskjell på over 30 mm gjennom hele rommet. Tilstandsgrad 3 gis med bakgrunn i standardens krav til godkjente måleavvik.

- For å få tilstandsgrad 0 eller 1 må høydeforskjeller rettes opp. Det vil imidlertid sjelden være økonomisk rasjonelt som et enkeltstående tiltak i en bolig som dette. Dersom boligen en gang skal renoveres, kan man vurdere slike tiltak.

Kostnadsestimat: 20 000 - 100 000

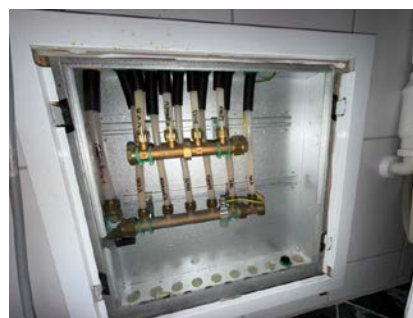
Innvendige vannledninger er av plast (rør i rør). Det er besiktiget i rørskap.

Årstall: 2004 Kilde: Tidligere salgsoppgaver
