Malmervegen 89, 2220 ÅBOGEN

**Koselig og velholdt hytte med  
usjenert beliggenhet! \* Garasje \* 3  
soverom \* Innlagt strøm**

# Tilstandsrapport

## FRITIDSBOLIG

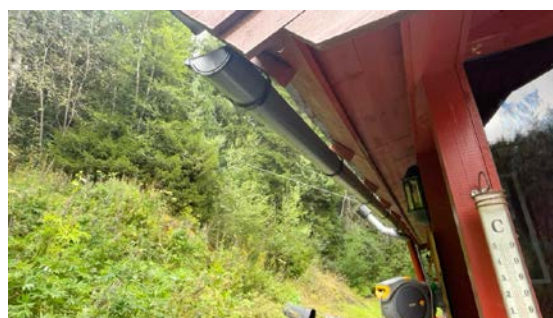
Ikke forkantbeslag

Forkantbeslag bør monteres

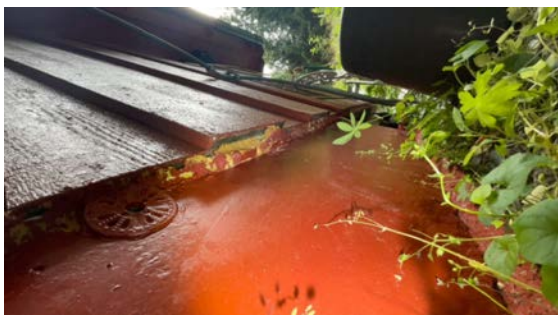
- Det er ingen eller liten lufting i nedre kant av kledning mot grunnmur.
- Det er påvist spredte råteskader i bordkledningen.

Luftingen er stedvis tettet med byggsaum på langsider (åpent i gavl). Noen forekomster av sprekker og partell råte i endeved.

Tettet luftespalte

Råteskadde bord bør skiftes ut.

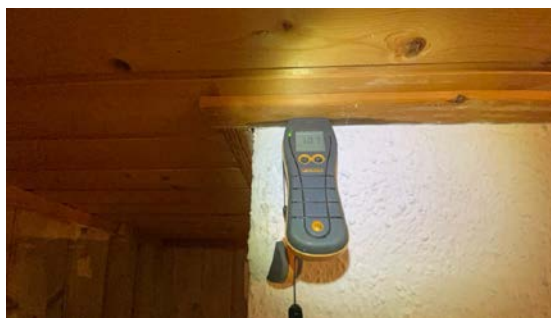
- Det er påvist fuktskjolder/skader i takkonstruksjonen.
- Hele takkonstruksjonen er gjenbygget. Det er ingen mulighet til vurdering utover alder og observasjoner fra underliggende etg.

Fuktmerker i himling rundt pipen. Skjolde/sverte på list ved oversiden av pipe, ikke målt fuktig treverk her, men imidlertid er det på siden mot vedovn skjolder i panelen hvor det er målt fuktig treverk samt at det er en liten rennestripe på pipen (sannsynlig en utetthet i pipegjennomføringen).

Skjolde/sverte overside pipe- ikke unormal fukt ved måling.

- Det må gjøres nærmere undersøkelser.

Pipegjennomføringen må kontrolleres nærmere og tettes.

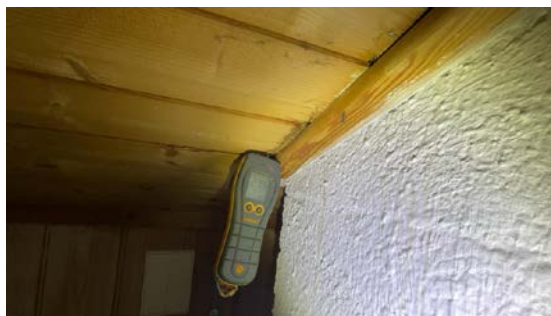
Fuktig treverk i skjolde på pipeside mot vedovn

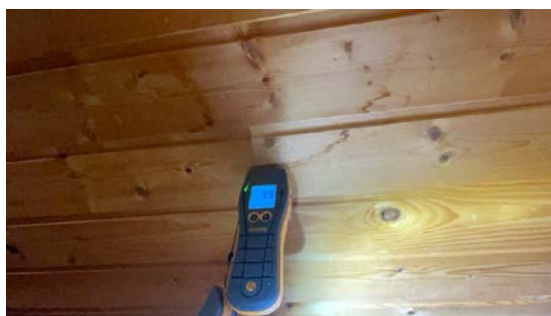
Også påvist en mindre skjolde over kummen i kjøkken, men ikke funnet fukt (kan evt. være fra damp ved koking el.l. da det ikke er ventilator på kjøkken).

Liten skjolde over kjøkkenkum- ikke unormal fukt ved måling.

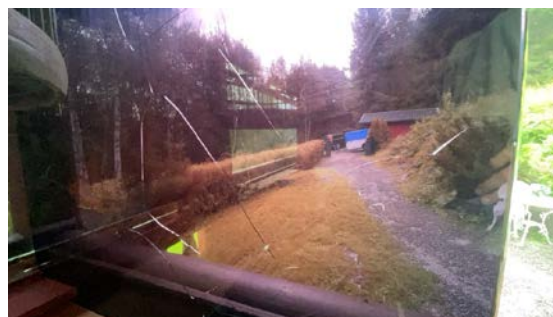
Sprukket glass

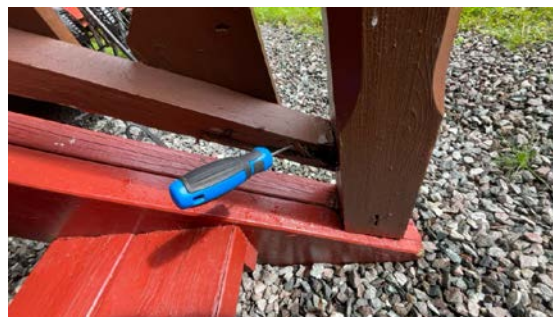
Råte losholt for rekkverksbord i trapp

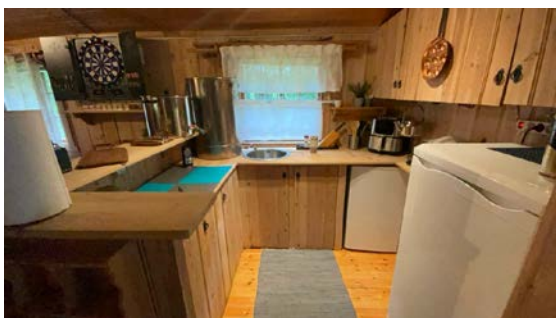
Vinkel kjøkken i tre m/panelte fronter og heltre plate som har rustfri rund kum. Barløsning mot stuen. Plass for frittstående kjøleskap. Naturlig tilstand for en enkel innredning.

Litt skjevhet i fronter.

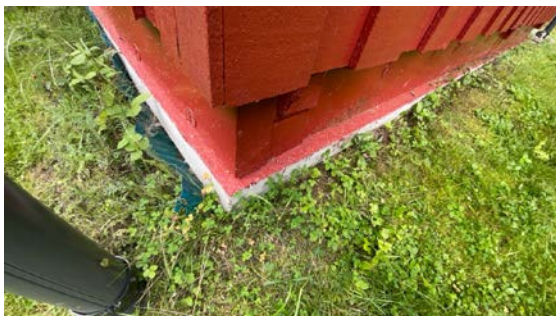
Fundamentert med dragere over punktfundamenter av lecablokker på støpt såle. (synlig på tidl. prospektbilder/eiendomsverdi.no), men lecablokker er tildekket med fastskrudde isolasjonsplater idag. Leca kan ikke synes idag og sjekkpunkt er derfor begrenset vurdert, kun på synlig del av fundament som ikke er påvist med spesielle avvik.

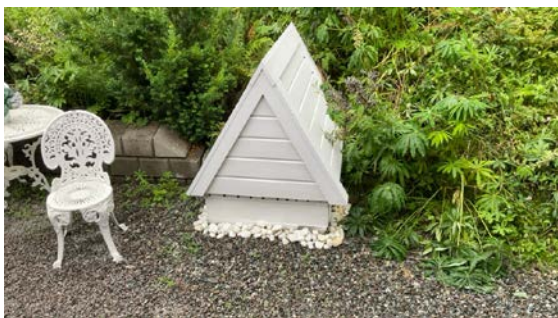
Iht. oppstikk er utv. avløpsrør av plast og vannledninger er av plast (PEL hvor det innenfor isolering er påvist en varmekabel på stikk ført til terrasse). Det er brønn med borevann lagt inn til hytteveggen. Avløpet til kjøkken er trolig kun lagt ut til grunn (ikke spesielt avløpsanlegg, men dette vurderes tillatt så lenge det ikke er innlagt vann (først da kreves en evt. utslippstillatelse).

- Foreta kontroll av brønnvann.
- Vannkvalitet må dokumenteres
- Det er ikke behov for utbedringstiltak siden anlegget fungerer i dag, men ut ifra alder kan skader plutselig oppstå på eldre anlegg.
