Malmervegen 89, 2220 ÅBOGEN

**Koselig og velholdt hytte med
usjenert beliggenhet! * Garasje * 3
soverom * Innlagt strøm**

Tilstandsrapport

FRITIDSBOLIG

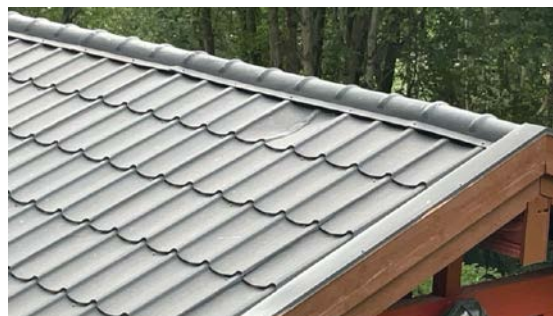
Taktekkingen er av lakkerte taksteinsformede stål/aluminiumsplater. Taket er besiktiget fra bakkenivå. Siden taket (takkonstruksjon, taktekking og skorstein) kun er observert fra bakkenivå, er vurderingen begrenset av dette. Det er ikke sikkerhetsmessig forsvarlig å bevege seg ut på taket eller observere fra stige. Selv om det ikke er avdekket skader under befaringen, betyr ikke dette at det ikke foreligger skader som en besiktigelse på taket kan avdekke. Vær oppmerksom på denne risikoen. En undersøkelse av taket kan utføres av en fagperson under tilstrekkelige sikkerhetsforhold.

Bilde tatt fra skråning (bulk i takplate)

- Overvåk tilstanden jevnlig. For å få tilstandsgrad 0 eller 1 må tekkingen skiftes ut, men tidspunktet for når dette er nødvendig er vanskelig å si noe om.

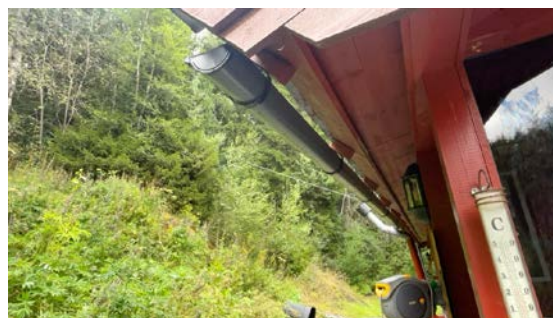
Ikke forkantbeslag

Forkantbeslag bør monteres

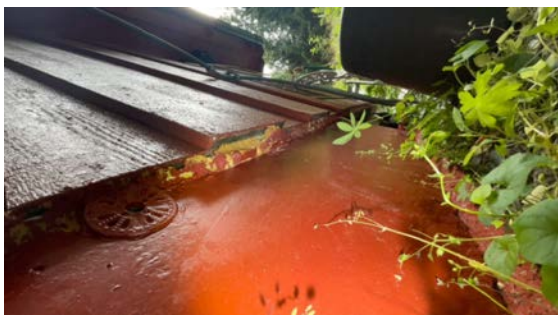
- Det er ingen eller liten lufting i nedre kant av kledning mot grunnmur.
- Det er påvist spredte råteskader i bordkledningen.

Luftingen er stedvis tettet med byggsaum på langsider (åpent i gavli). Noen forekomster av sprekker og partell råte i endeved.

Tettet luftespalte

Råteskadde bord bør skiftes ut.

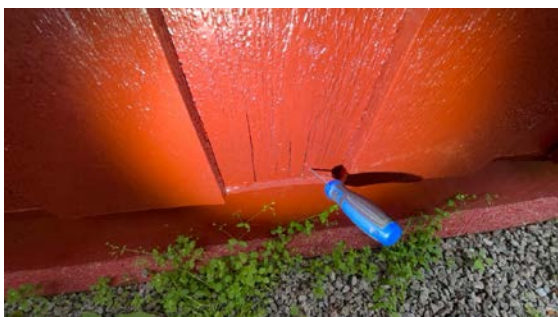
Sprekker og partiell råte i endeved

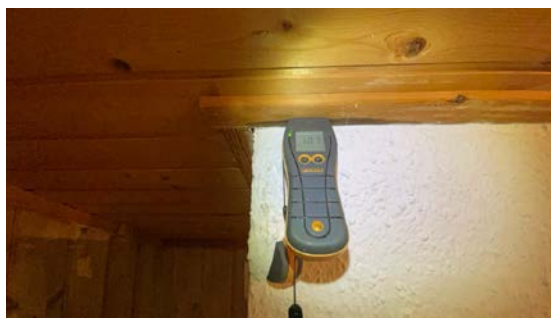
Fuktmerker i himling rundt pipen. Skjolde/sverte på list ved oversiden av pipe, ikke målt fuktig treverk her, men imidlertid er det på siden mot vedovn skjolder i panelen hvor det er målt fuktig treverk samt at det er en liten rennestripe på pipen (sannsynlig en utetthet i pipegjennomføringen).

Skjolde/sverte overside pipe- ikke unormal fukt ved måling.

- Det må gjøres nærmere undersøkelser.

Pipegjennomføringen må kontrolleres nærmere og tettes.

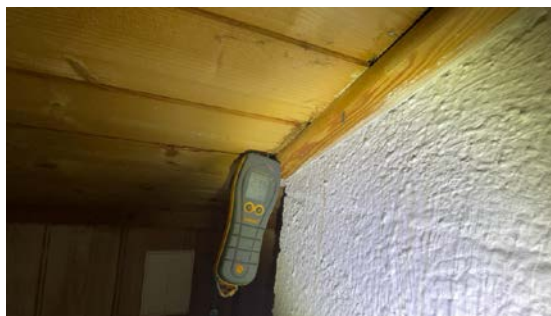
Fuktig treverk i skjolde på pipeside mot vedovn

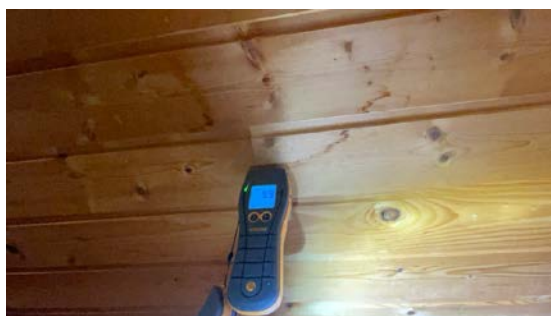
Også påvist en mindre skjolde over kummen i kjøkken, men ikke funnet fukt (kan evt. være fra damp ved koking el.l. da det ikke er ventilator på kjøkken).

Liten skjolde over kjøkkenkum- ikke unormal fukt ved måling.

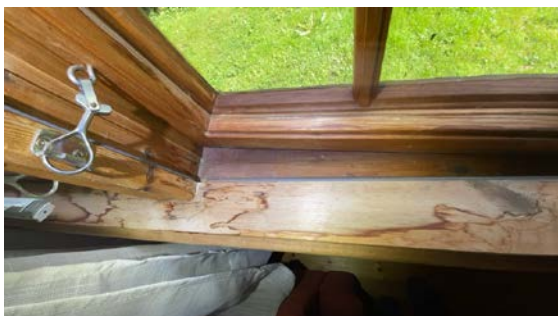
- Det er påvist tegn på innvendig kondensering av enkelte vindusglass. Det er noe kondensskjolder samt løsnet kitt mellom glassene på enkelte vinduer. Pakninger har noe krymp fra hjørner (luftlekkasjer kan oppstå utenfra og fører ofte til kondensering). Påpeker det ikke er montert beslag over vannbrett utv.

Kondensskjolder

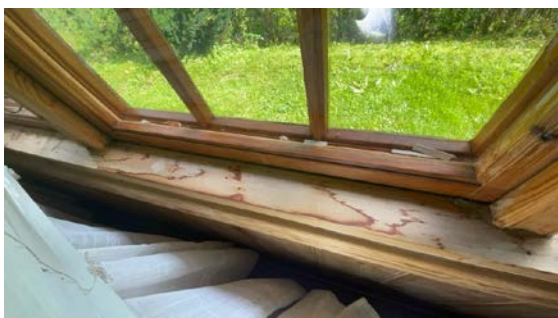
Løst kitt mellom glass

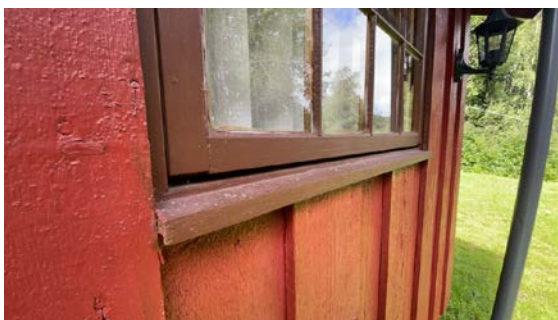
Ikke beslag på vannbrett

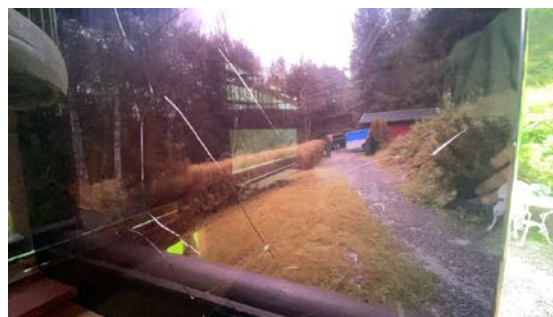
Sprukket glass

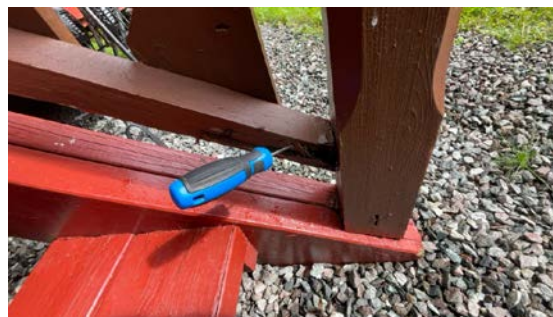
Råte losholt for rekkverksbord i trapp

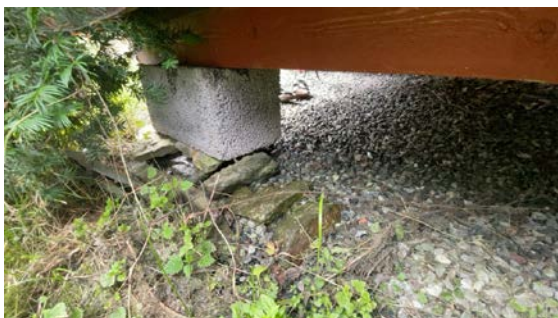
Noe skjevhet/synk i fundament

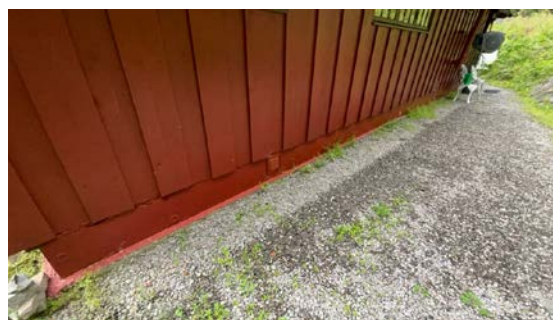
- Det er ikke adkomst til krypkjelleren og den er ikke undersøkt innvendig. Kryp Kjeller regnes for å være en risikokonstruksjon som er utsatt for fukt- og råteskader i bunnsvill, trebjelkelaget og andre tilstøtende konstruksjoner, på grunn av fuktighet fra grunnen og kondensering ved temperaturforskjeller. Selv om det ikke er avdekket tegn på skader, betyr ikke dette nødvendigvis at det ikke foreligger skader i eller i forbindelse med krypkjelleren.

Kryperommet er ikke tilgjengelig/tettet.

- Vær oppmerksom på denne risikoen, overvåk tilstanden og undersøk dette nærmere, helst med hjelp av en fagkyndig.

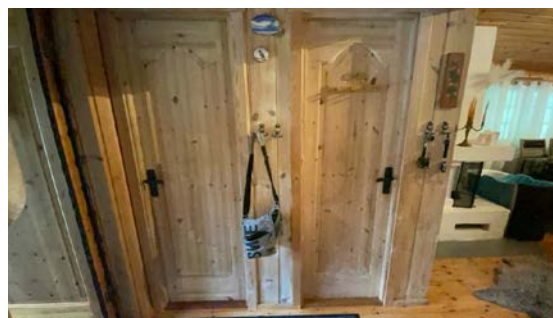
- Det er påvist avvik som tilsier at det bør foretas tiltak på enkelte dører. Dør til soverom og toalett ved entre tar en del i karm (spesielt soverom). Marginal subbing i karm på de 2 andre soveromsdører.

- Enkelte dører må justeres.

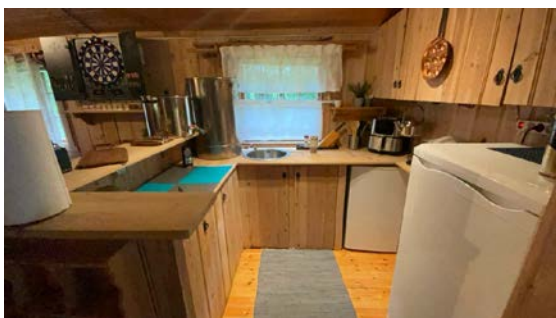
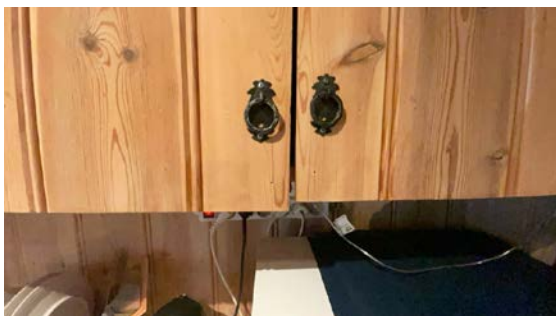
Vinkel kjøkken i tre m/panelte fronter og heltre plate som har rustfri rund kum. Barløsning mot stuen. Plass for frittstående kjøleskap. Naturlig tilstand for en enkel innredning.

Litt skjevhet i fronter.

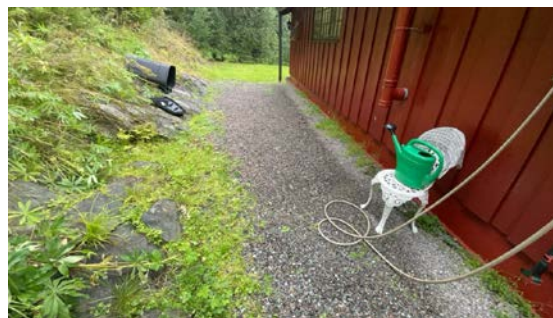
Østvendt hellende terreng. Det er en stablet mur av betongstein i nivåskille foran terrassen mot brønnen (mindre deformasjon) og ved siden av garasjen. Portstolper ved innkjøring (grinder var demontert)

Ideelt sett bør det 3m ut fra bygningen være godt fall ifra for å senke belastning av overflatevann mot muren. Terrengjusteringer bør vurderes
