Ole Bulls gate 23A, 0475 OSLO

**Flott 2-roms på populære Torshov.  
Moderne kjøkken. Bad fra 2013 i  
regi av brl. V.vann/fjernvarme**

# Tilstandsrapport

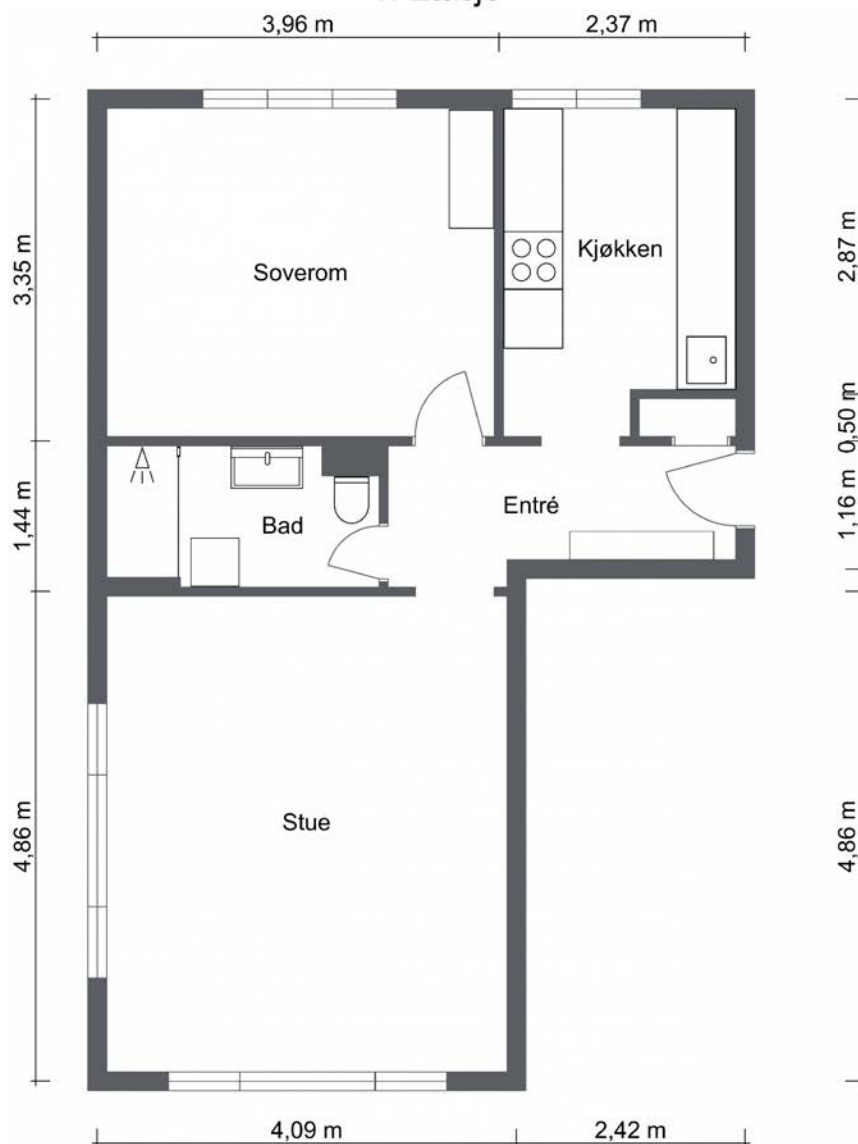
Ole Bulls gate 23A  
1. Etasje

Tegnet av Nøkkeltakst AS, en del av Norske Boligrapporter.  
Planskissen er ikke målbart, kun ment som en illustrasjon.  
Mal i skissen er innvendige og avrundet. Avvik kan forekomme.

Plantegningen er ikke i målestokk og noe avvik kan forekomme.

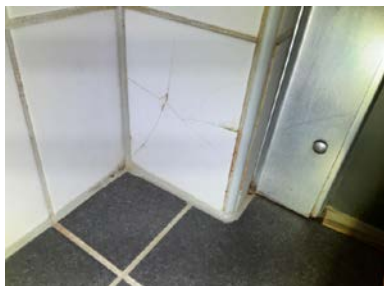
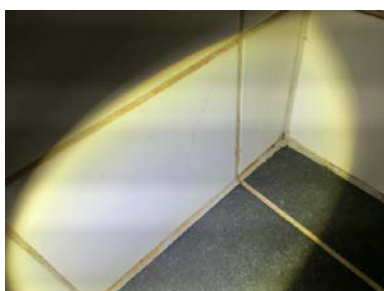
## 1. ETASJE > BAD

- Det er registrert sprekker i tre fliser nederst i dusjonen.

Sprekker er normalt kosmetiske, men kan indikere bevegelser i underlaget. Overvåk overflaten for nye sprekker eller endringer.

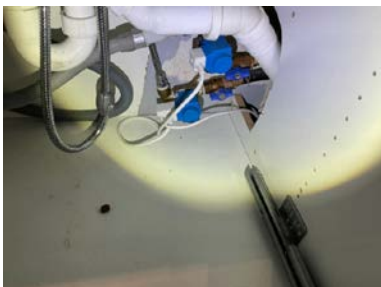
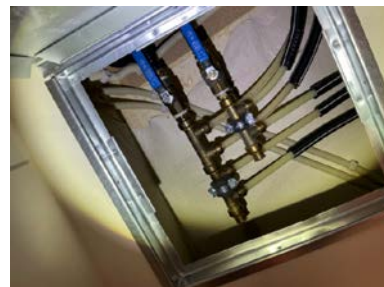
- Det er avvik:
  - Fordelerstokken er plassert over baderomshimlingen uten vanntett skap. Hvis en lekkasje skulle oppstått på rørene kan denne være vanskelig å oppdage, og tilstøtende konstruksjoner risikerer vannskader.
