Gamle Somavei 93, 4313 SANDNES

**Flott oppusset leilighet med  
sentral beliggenhet - Eget  
uteområde og garasje**

Befaringsdato: 07.05.2025

Rapportdato: 08.05.2025

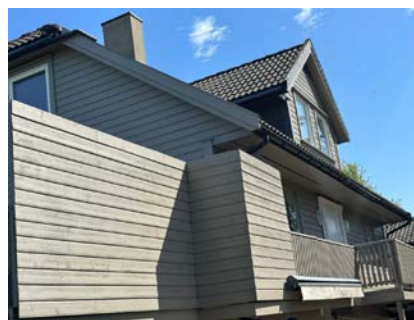
Taktekkingen er av betongtakstein. Taket er besiktiget fra bakkenivå. Siden taket (takkonstruksjon, takteking og skorstein) kun er observert fra bakkenivå, er vurderingen begrenset av dette. Det er ikke sikkerhetsmessig forsvarlig å bevege seg ut på taket eller observere fra stige. Selv om det ikke er avdekket skader under befaringen, betyr ikke dette at det ikke foreligger skader som en besiktigelse på taket kan avdekke. Vær oppmerksom på denne risikoen. En undersøkelse av taket kan utføres av en fagperson under tilstrekkelige sikkerhetsforhold.

- Det er avvik:

Det anbefales å montere snøfangere over gangareal for å unngå skader etter snøras fra taket.

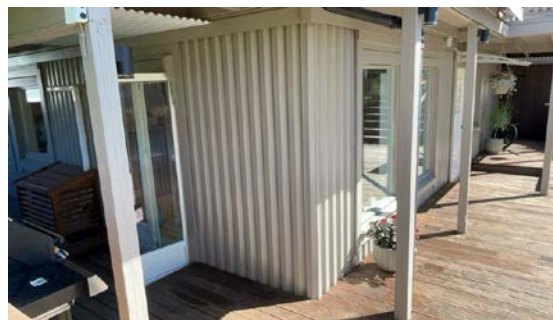
### Veggkonstruksjon

Veggene har bindingsverkskonstruksjon fra byggeår. Fasade/kledning har liggende bordkledning. Underetasje, i denne seksjonen er det kjernebetong med utvendig malt plastform.

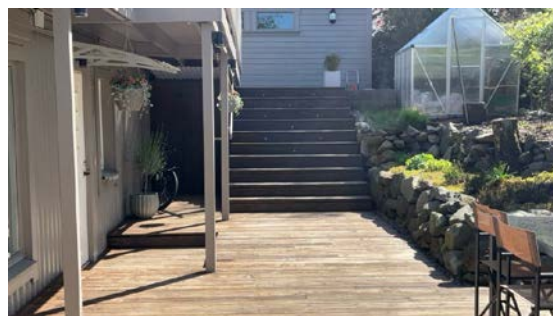
## TG 3 Utvendige trapper

Utvendig tretrapp.

**Vurdering av avvik:**

- Rekkverk må monteres for å lukke avviket.

**Kostnadsestimat: Under 10 000**

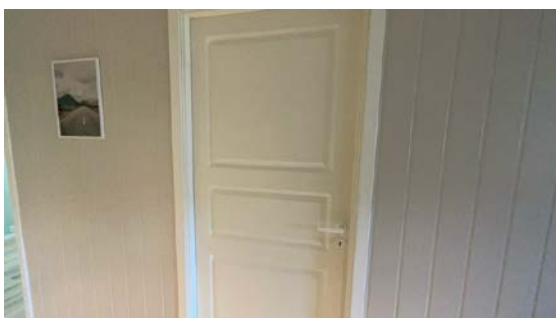
## ! TG 1 Innvendige dører

Innvendig har boligen malte profilerte dører.

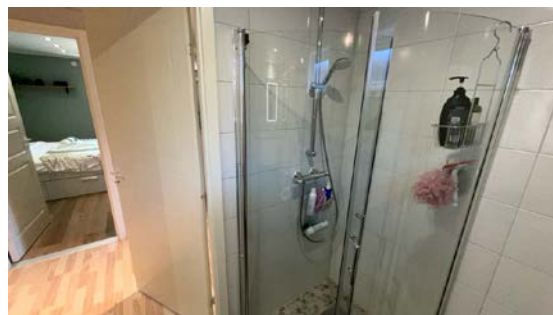
### UNDERETASJE > BAD

## ! TG 2 Overflater vegger og himling

- Det er vindu/dør med ikke fuktbestandige materialer i våtsonen (ved vask, dusj, badekar, osv.), løsningen eller byggematerialet er uegnet

Overgang mellom dørkarm og membran anbefales kontrollert for å unngå vannsøl i dette området.

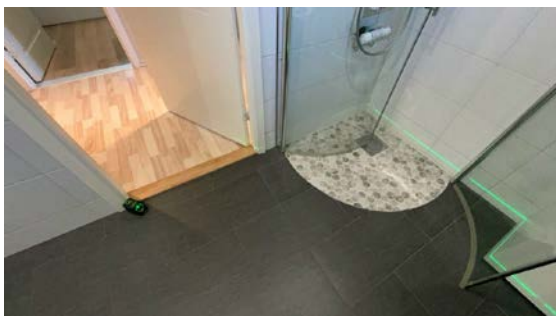
### UNDERETASJE > BAD

## ! TG 2 Overflater Gulv

- Det er påvist at høydeforskjell fra topp slukrist til gulv/synlig topp membran ved dørterskel er mindre enn 25 mm.
- Det er påvist avvik i fallforhold til sluk i forhold til krav i forskrift på byggetidspunktet.

- Våtrommet fungerer med dette avviket.

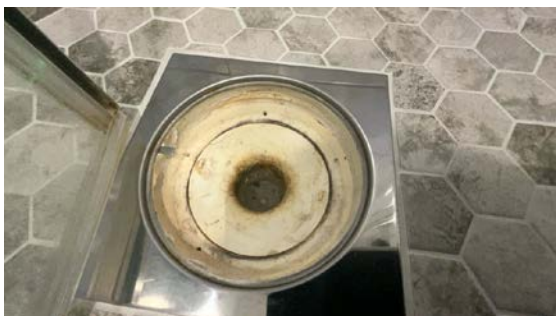
UNDERETASJE > BAD

## ! TG 3 Sluk, membran og tettesjikt

Det er ikke tilfredsstillende membran/mansjett i sluk i dusj. Manglende tettesjikt kan føre til lekkasjer og vannskader i underliggende konstruksjoner. I gulv på terreng, kan vann ledes opp på plast under betongen til tilstøtende rom og forårsake skader der.

Kostnadsestimat: 100 000 - 300 000

Konsekvens/tiltak: Det må etableres tilfredsstillende tettesjikt/membran på våtrommet. Det er ikke tilfredsstillende membran/mansjett i sluk i dusj. Manglende tettesjikt kan føre til lekkasjer og vannskader i underliggende konstruksjoner. I gulv på terreng, kan vann ledes oppå plast under betongen til tilstøtende rom og forårsake skader der.

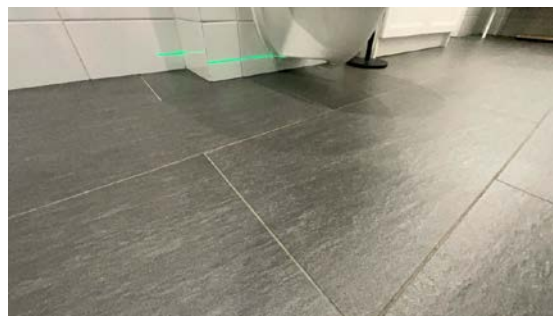
## ! TG 1 Sanitærutstyr og innredning

Rommet har servant, veggmontert toalett og dusjvegg/hjørne.

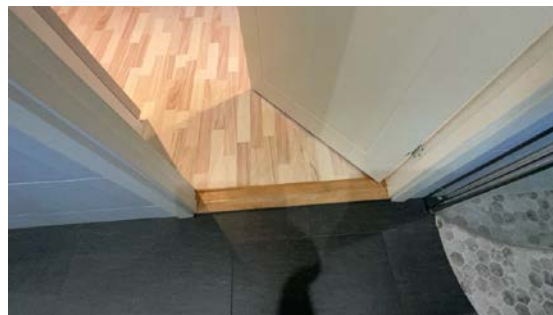
UNDERETASJE > BAD

## ! TG 2 Ventilasjon

- Det bør etableres tilfredsstillende tilluft til våtrom f.eks. luftespalte ved dør e.l.

Uten tilluft fungerer ikke ventilasjonen/avtrekket som tiltenkt.

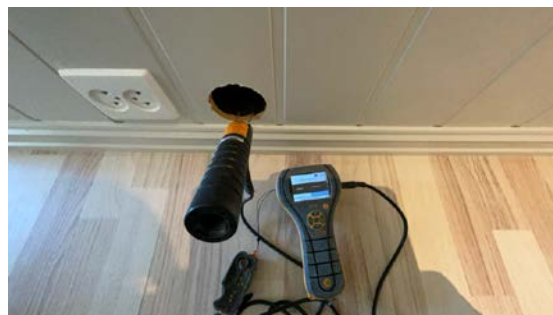
## ! TG 1 Tilliggende konstruksjoner våtrom

Hulltaking er foretatt uten å påvise unormale forhold. Hulltaking er foretatt i stue mot bad.

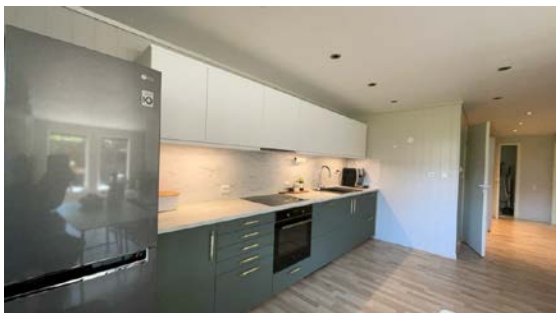
KJØKKEN

Det er ikke påvist tegn på at det er montert lekkasjedeteksjon ved oppvaskmaskin/oppvaskkum, dette er et krav på kjøkkenet ut ifra alder.

- Komfyrvakt må monteres.

Det må monteres komfyrvakt over komfyr og lekkasjedeteksjon ved oppvaskmaskin/oppvaskkum for å redusere faren for skader ved eventuelle uhell ved komfyr eller vask.

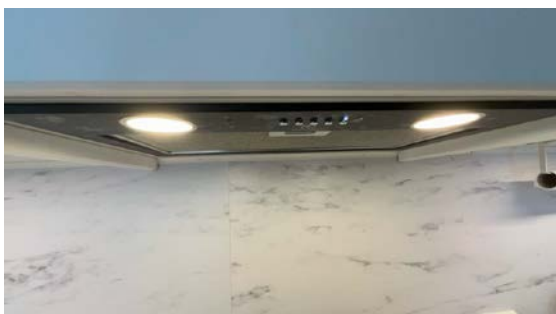
### TG 1 Avtrekk

Det er kjøkkenventilator med avtrekk ut.

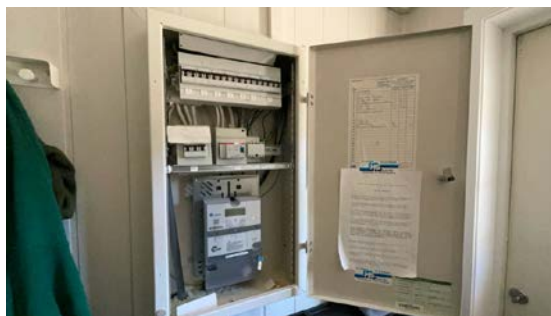
## ⓘ TG 2 Elektrisk anlegg

10. Er det tegn på at kabelinnføringer og hull i inntak og sikringsskap ikke er tette, så langt dette er mulig å sjekke uten å fjerne kapslinger?  
**Nei**
11. Finnes det kursfortegnelse, og er den i samsvar med antall sikringer?  
**Ja**
12. Foreta en helhetsvurdering av det elektriske anlegget, dets alder, allmenne tilstand og fare for liv og helse. Bør det elektriske anlegget ha en utvidet el-kontroll?  
**Ja Pga. alder på det elektriske anlegget, anbefales en utvidet el-kontroll.**
