Fokkemasta 4

Aktiv eiendomsmegling Kragerø har gleden av å få presentere denne flotte hytta, som ligger idyllisk og sjønært til på en endetomt i den populære hyttebyen Haslumkilen.

Salgsobjekt:	Fritidseiendom
Eierform:	Eiet
Byggeår:	1996
BRA-i/BRA Total	96/134 kvm

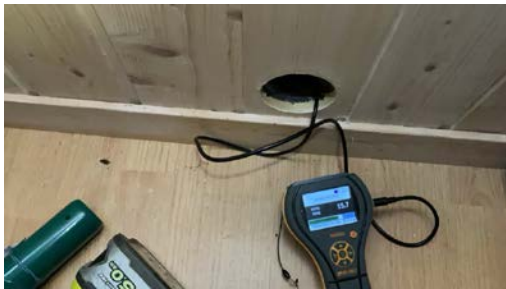
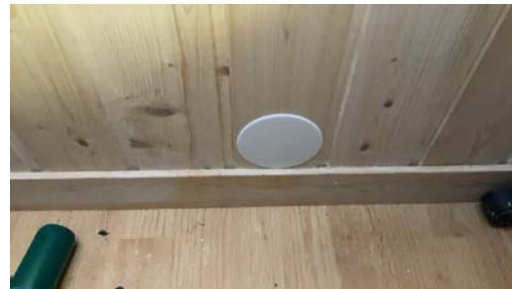
TG 2 Kryp Kjeller

Bygningen har krypkjeller under trebjelkelag. Fukt kan følge fjellet inn i krypkjelleren. Det ble ikke målt unormale fuktverdier i treveket på befaringsdagen.

Fukt kan følge fjellet inn i krypkjelleren. Det ble ikke målt unormale fuktverdier i treveket på befaringsdagen.

Fuktnivået må holdes under oppsikt.

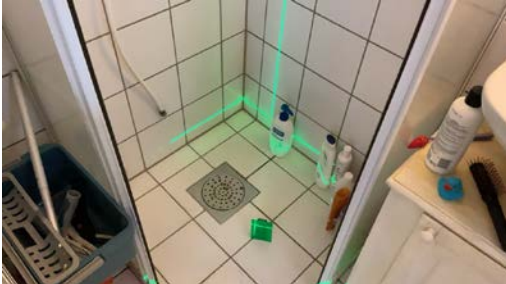
1. ETASJE > BAD/VASKEROM

For å lukke avviket må det foretas utbedringer. Ved en ev. lekkasje fra sanitærutstyr eller vaskemaskin, vil ikke vannet renne til sluk og dermed kunne forårsake lekkasje.

- Overvåk tilstanden jevnlig. For å få tilstandsgrad 0 eller 1 må tettesjiktet skiftes ut, men tidspunktet for når dette er nødvendig er vanskelig å si noe om.
- Det er viktig å merke seg at levetiden til en membran varierer basert på kvalitet, installasjon og bruk. Eldre membraner kan bli sprø og sprekke opp, noe som fører til at de mister sin vanntettende funksjon. Dette kan resultere i vannlekkasjer gjennom vegger og gulv og fuktskader.
