# Oppusset enebolig i kjede med nydelig uteplass - Mulighet for god leieinntekt

# Om eiendommen

# Tilstandsrapport

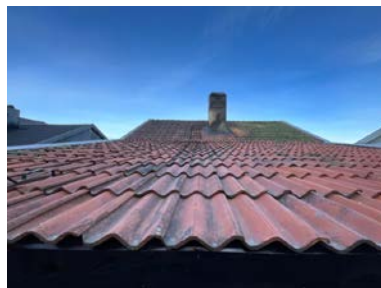
- Når taktekking og undertak begynner å bli gamle, øker risikoen for lekkasjer, noe som kan føre til omfattende og kostbare reparasjoner av underliggende konstruksjoner dersom en ikke foretar tiltak på konstruksjonene før dette oppstår.
- Taktekkingen må skiftes eller utbedres.
- Tidspunkt for utskiftning av undertak nærmer seg.

På grunn av lav takvinkel er konstruksjonen mer sårbar for fuktinntrenging ved denne typen tekking (takstein). En tettere tekking (papp) ville normalt gitt bedre sikkerhet mot vanninntrenging.

Dersom det ikke gjøres tiltak (bytte tekking) vil levetiden på den nye delen forringes fortere enn normalt med dertil fare for skader i bygget. Bytte stein dersom de er knekt, undertaket på eldre deler vil ikke tåle fukt over lengre tid.

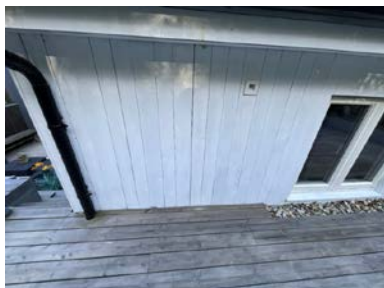
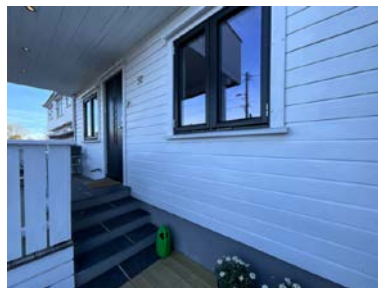
## TG 2 Takkonstruksjon/Loft

*Punktet må sees i sammenheng med Taktekking*

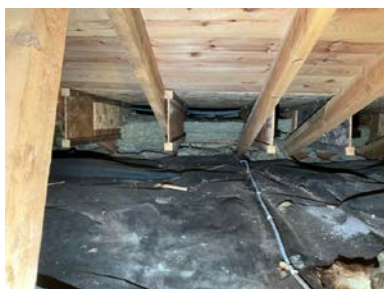
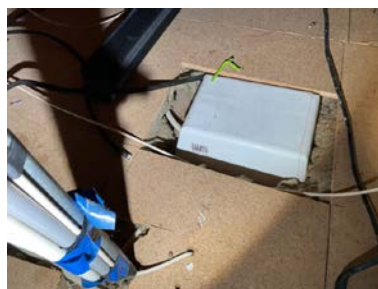
- Det er fra loft/kryploft påvist indikasjoner på at det er punktering av dampsperre, som medfører svekket effekt av dampsperrfunksjonen.
- Det er påvist fuktskjolder/skader i takkonstruksjonen.

Hull i dampsperran vil kunne gjøre at varm fuktig inneluft trenger ut i konstruksjonen med dertil fare for fukt og råteskader i konstruksjonen.

- Det må gjøres nærmere undersøkelser.

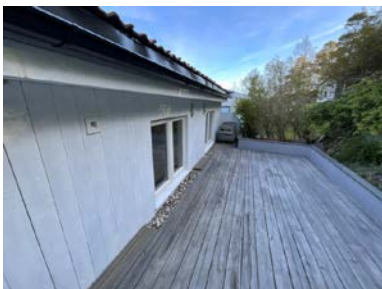
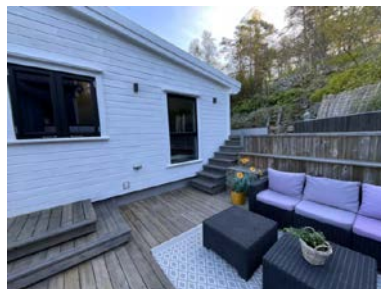
Veranda med utgang fra stue. Dekke av terrassebord. Rekkverk av tre.

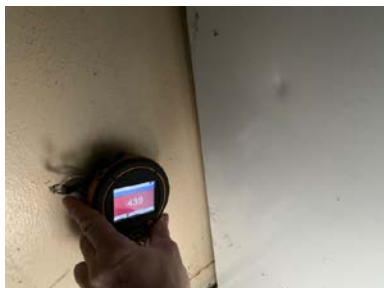
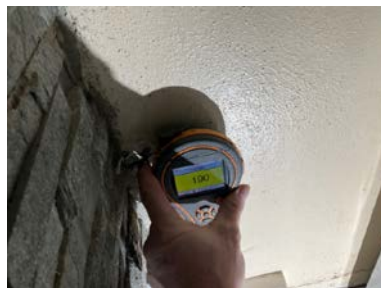
- Det er påvist indikasjoner på noe fuktgjennomtrenging inn i kjellermur.

Ved søk etter fukt er det økende nedover veggen mot gulvet. Dette indikere noe fuktopptrekk fra grunnen eller fukt fra eldre drenering.

Hele badets bakvegg ligger mot terrenget, dette er en risikokonstruksjon. Ved renovering av badet kan det ikke utelukkes skader som ikke er synlige før det gjøres inngrep i konstruksjonen.

Det vurderes å være økt risiko for utvikling av fukt- og følgeskader i konstruksjonen bak badets bakvegg

Fuktvandring i rommene under terrenget.

- Det påviste fuktnivå gir grunn til å overvåke konstruksjonen jevnlig for å se utvikling over tid, og eventuelt foreta tiltak for å unngå fuktskader.

Høy alder på drenering og stor vannpåkjenning gjør at det burde vært gjort tiltak før tilbygget ble etablert. Det bør nå i ettertid forsøkes å lede bort overvann fra baksiden slik at vannpåkjenningen blir så lite som mulig.

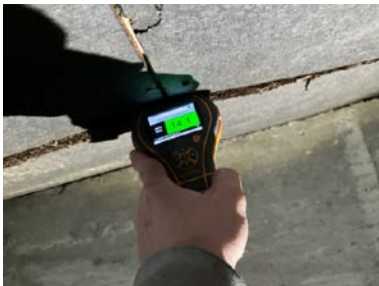
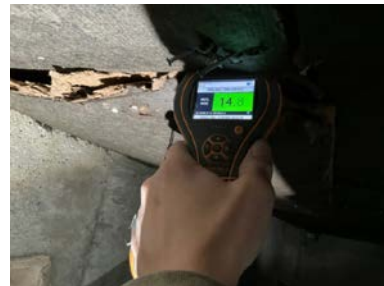
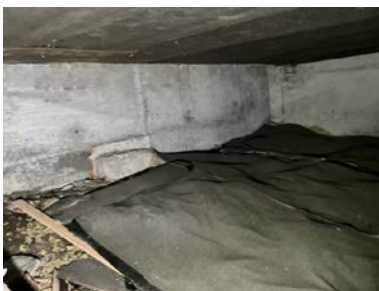
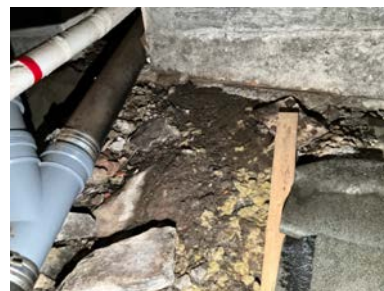
Det er registrert fukt på grunnen mot baksiden av bygget. Stedvis noe dårlig vindtetting mot boligen.

De registrerte fuktverdiene ligger i øvre sjikt av hva som normalt anses akseptabelt for denne typen konstruksjon, nå er befaringen utført på den tiden av året det sannsynligvis er høyest fukt i denne typen rom.

Anbefaler å holder konstruksjonen under oppsikt dersom det blir synlig vann i kryperommet eller økt fuktighet i treverket bør det etableres fuktsperre på grunnen og vurderes å montere avfukter.

Etablering av fuktsperre på grunnen

Eventuell forbedring av ventilasjon

Kontroll og utbedring av eventuelle fuktskader i bjelkelag og isolasjon.

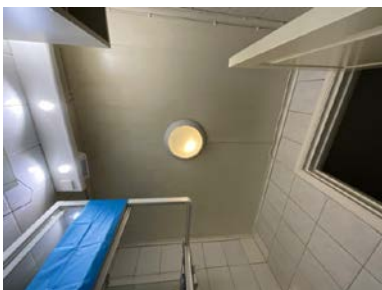
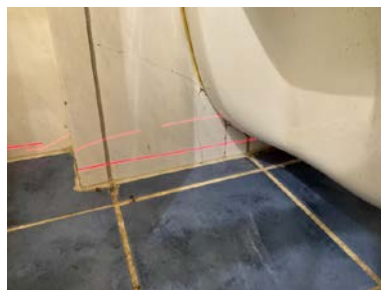
- Det er påvist at flisfuger har riss/sprekker.
- Det er påvist tegn til fuktskader i overflater.

• Påviste fuktskader kan føre til muggvekst over tid, noe som kan påvirke inneklimateet. Dersom skadene utvikler seg, kan dette svekke bygningens konstruksjon og medføre større skader på tilstøtende konstruksjoner.

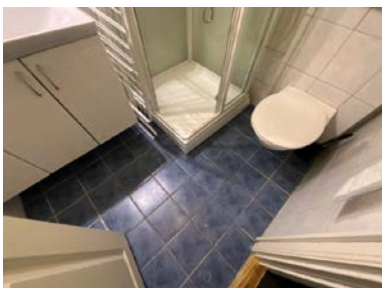
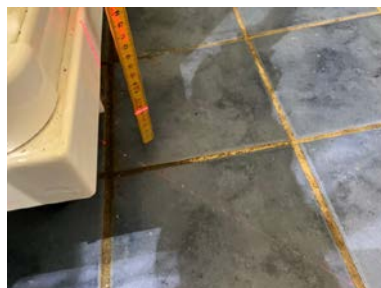
Det er lokalisert noe hull lyd, men flisene virker å sitter godt. Det er ingen riss i fugene. Strakstiltak er ikke nødvendig.

• Vær oppmerksom ved bruk. For å få tilstandsgrad 0 eller 1 må gulvet bygges om, for å få riktig fall til sluk. Det vil imidlertid sjelden være økonomisk rasjonelt som et enkeltstående tiltak. Ved en eventuell renovring, påse at våtrommet bygges med riktig fall til sluk.

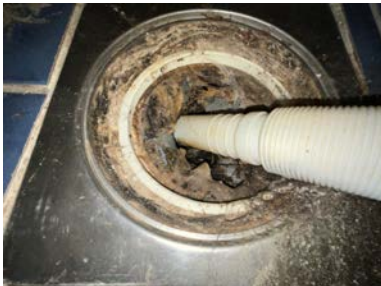
- Sluket må sjekkes og rengjøres jevnlig.
- Det er viktig å merke seg at levetiden til en membran varierer basert på kvalitet, installasjon og bruk. Eldre membraner kan bli sprø og sprekke opp, noe som fører til at de mister sin vanntettende funksjon. Dette kan resultere i vannlekkasjer gjennom vegger og gulv og fuktskader.

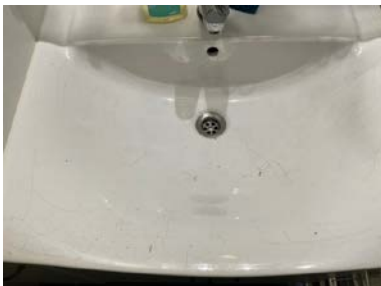
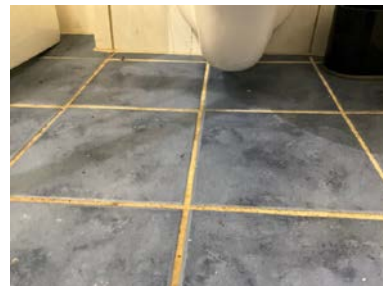
- Det er ikke påvist tilfredsstillende løsning for å synliggjøre lekkasje fra innebygget sisterner.
- Det er påvist riss/sprekker i utstyr på våtrommet.

- Riss er vanligvis overfladiske skader i servantens overflate eller glasur. Konsekvensene av riss er hovedsakelig kosmetiske.
- Uten dreneringsløsning/lekkasjesikring kan lekkasjer pågå over lang tid uten å bli oppdaget. Dette kan føre til omfattende fuktskader i omkringliggende byggematerialer.

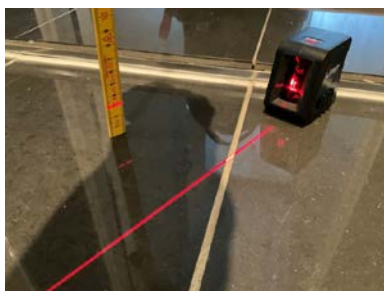
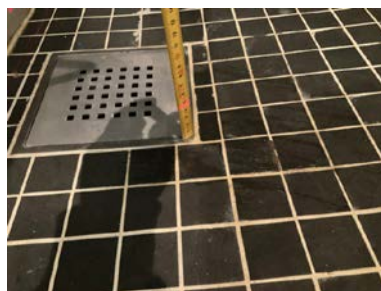
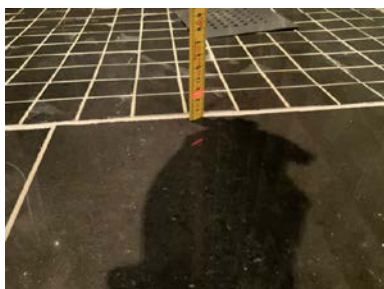
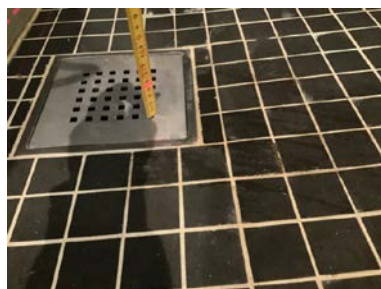
## UNDERETASJE > BAD/VASKEROM

### TG 2 Sluk, membran og tettesjikt

Det er ikke registrert synlige tegn til lekkasje eller fuktskade ved befaring. Hulltaking og fuktmåling i tilstøtende konstruksjon viste normale verdier. Manglende dokumentasjon på utførelse medfører redusert forutsigbarhet knyttet til membranens utførelse, detaljer rundt slukt og forventet levetid. Smøremembran er erfaringsmessig mer utsatt for utførelsesfeil enn prefabrikkerte membransystemer, særlig i overgang mot sluk. Tilstandsgrad 2 settes på bakgrunn av manglende dokumentasjon og alder, samt behov for økt oppfølging i videre brukstid.

- Det er viktig å merke seg at levetiden til en membran varierer basert på kvalitet, installasjon og bruk. Eldre membraner kan bli sprø og sprekke opp, noe som fører til at de mister sin vanntettende funksjon. Dette kan resultere i vannlekkasjer gjennom vegger og gulv og fuktskader.

Det anbefales jevnlig visuell kontroll av fuger, slukovergang og gjennomføringer. Ved fremtidig oppussing bør full utskifting av membran og sluk vurderes.

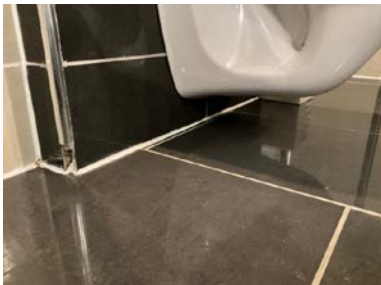
- Det er ikke påvist tilfredsstillende løsning for å synliggjøre lekkasje fra innebygget systerne.

Ytterligere undersøkelse anbefales, det er i dette området av badet det er registrert fritt vann.

- Det må gjennomføres ytterligere undersøkelser.
- Uten dreneringsløsning/lekkasjesikring kan lekkasjer pågå over lang tid uten å bli oppdaget. Dette kan føre til omfattende fuktskader i omkringliggende byggematerialer.

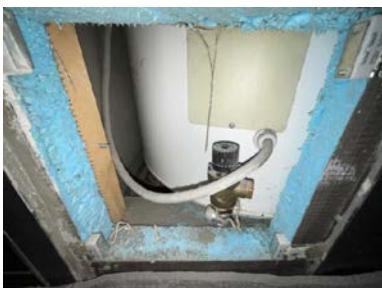
- Det er ikke behov for utbedringstiltak siden tanken fungerer i dag, men ut ifra alder kan skader plutselig oppstå på eldre tanker. Eldre tanker med stor fare for lekkasjer, utskifting før lekkasje anbefales. Fare for skader i bygget.
