Tilstandsrapport

Boligbygg med flere boenheter
-

Ferjestedsveien (H0105) 24, 1606
FREDRIKSTAD
-

Rapportdato: 30.01.2025

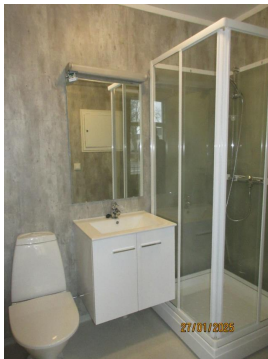
TG 1 Sanitærutstyr og innredning

Rommet har innredning med nedfelt servant, veggspil samt lysarmatur m/el stikk. Gulvmontert toalett, dusjkabinett og opplegg for vaskemaskin.

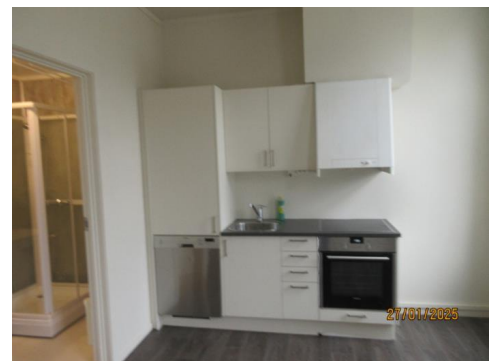
TG 1 Overflater og innredning

Tidsmessig innredning med slette malte fronter, laminat benkeplate med nedfelt stål vaskekum. Integrerte hvitevarer, kjøl/fryseskap, oppvaskmaskin, komfyr og platetopp. Montert komfyrvakt og vannstoppeventil.
